CASA DEL SIGLO XVIII

T E S I S

QUE PARA OBTENER EL GRADO
DE MAESTRO EN ARQUITECTURA
CON ESPECIALIZACION EN:
RESTAURACION DE MONUMENTOS

EL LIMITE DE ESTOS DOS GRANDES CALPULLIS CORRESPONDE APROXIMADAMENTE A LA ACTUAL CALLE DE GUATEMALA, LUGAR EN DONDE SE ENCUENTRA ENCLAVADA LA CASA MOTIVO DE ESTE ESTUDIO.

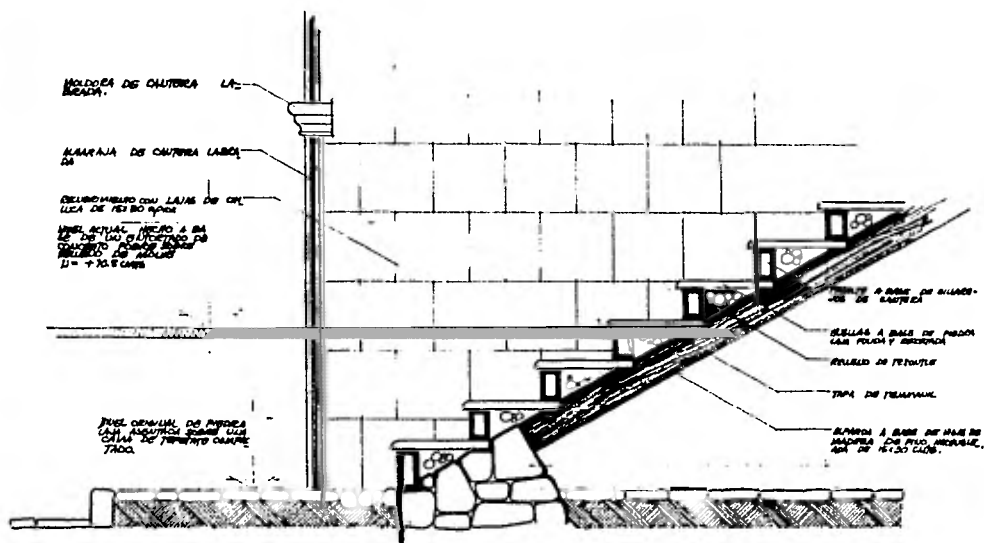
HIPOTESIS

POR LA PROPORCIÓN EXISTENTE EN EL ACCESO Y POR EL HECHO DE QUE EL ARRANQUE DE LA MISMA ESTE DESFAZADO EN RELACIÓN AL PARALELISMO DE LA ENTRADA ES DE SUPONERSE QUE EL NIVEL EXISTENTE NO SEA EL ORIGINAL Y POR CONSIGUIENTE, ESTE DEBERA ENCONTRARSE POR ABAJO DEL EXISTENTE.

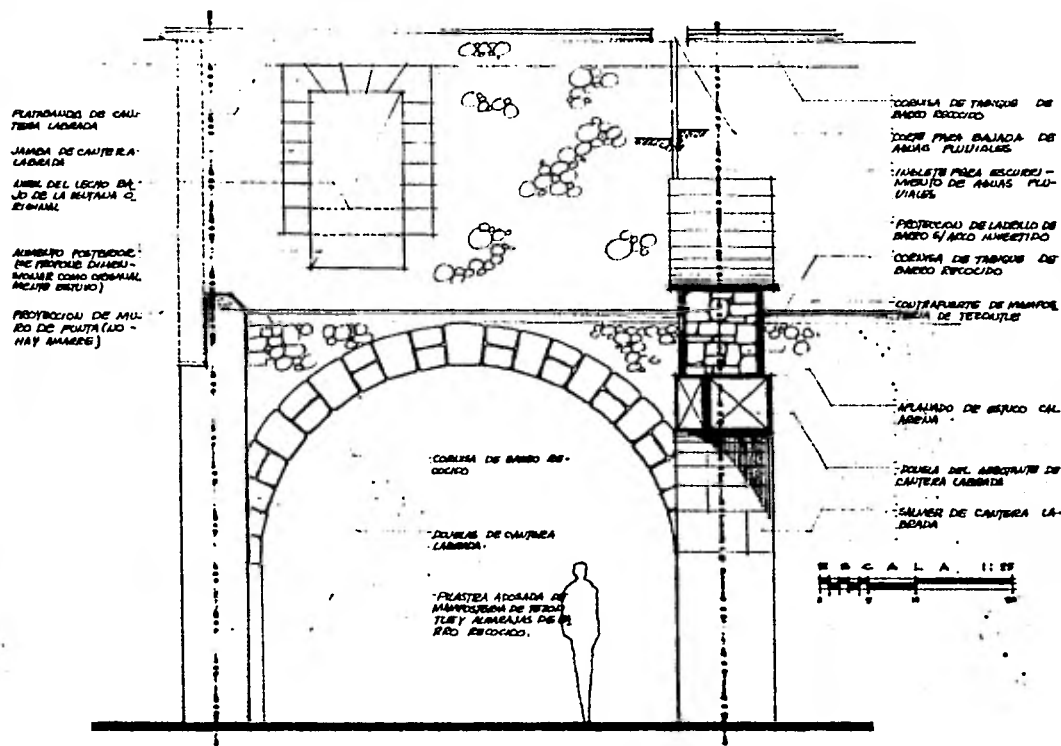
IIIPOTESIS

AL OBSERVAR LA EXISTENCIA DE UN CONTRAFUENTE DE MAMPOSTERIA DE TERCEROS, SOPORTADO POR DOS ARCOS, Y SUPORTADO EL QUE HAYA SIDO CONSTRUPTO EN FORMA SIMULTANEA AL RESTO DEL EDIFICIO.

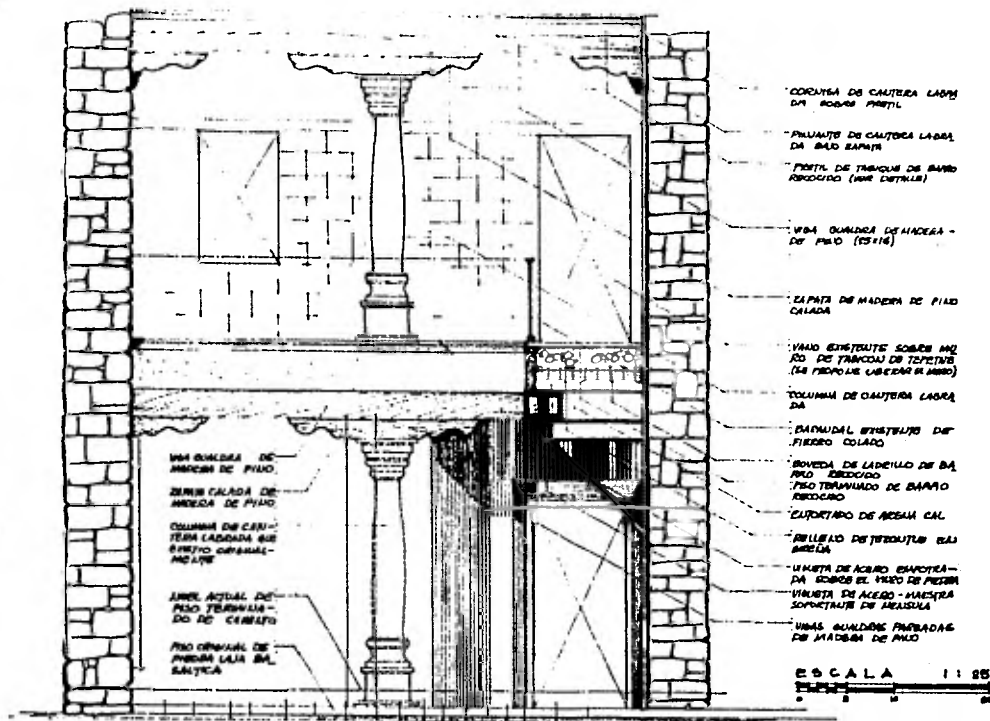
HIPOTESIS

POR RAZONES EVIDENTES DE LOGICA ES-
 TRUCTURAL, Y POR DISPOSICIONES AR-
 QUITECTONICAS DE LA EPOCA, ES DE
 SUPONERSE QUE EN SU MOMENTO DEBIO
 HABER EXISTIDO UNA COLUMNA EN LA
 PLANTA BAJA, CORRESPONDIENTE A LA
 UBICADA EN LA PLANTA ALTA.

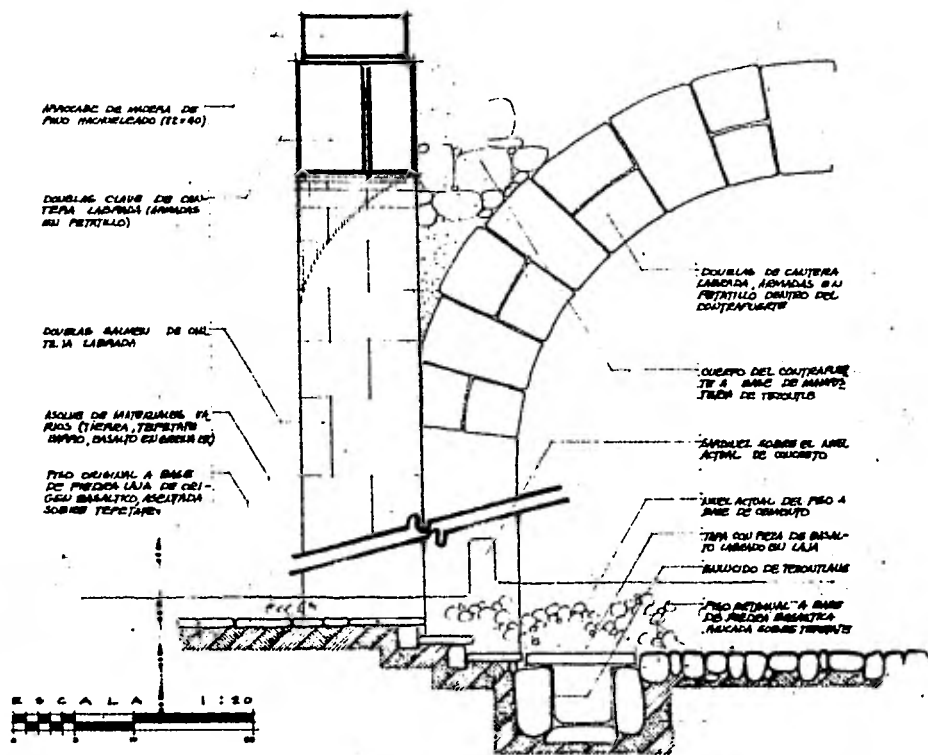
HIPOTESIS

PODEMOS CONSIDERAR QUE EL NIVEL DEL PISO ACTUAL ASI COMO SU CONSTRUCCION Y TIPO DE MATERIALES, SON POSTERIORES AL ORIGINAL DEBIDO A QUE SE UTILIZO CEMENTO EN SU FABRICACION Y HAY UN DESNIVEL INVERSO, DE SUPONER SE UN NIVEL ORIGINAL INFERIOR AL DELSERVADO A PRIMERA VISTA EN USO DE LOS LOCALES.

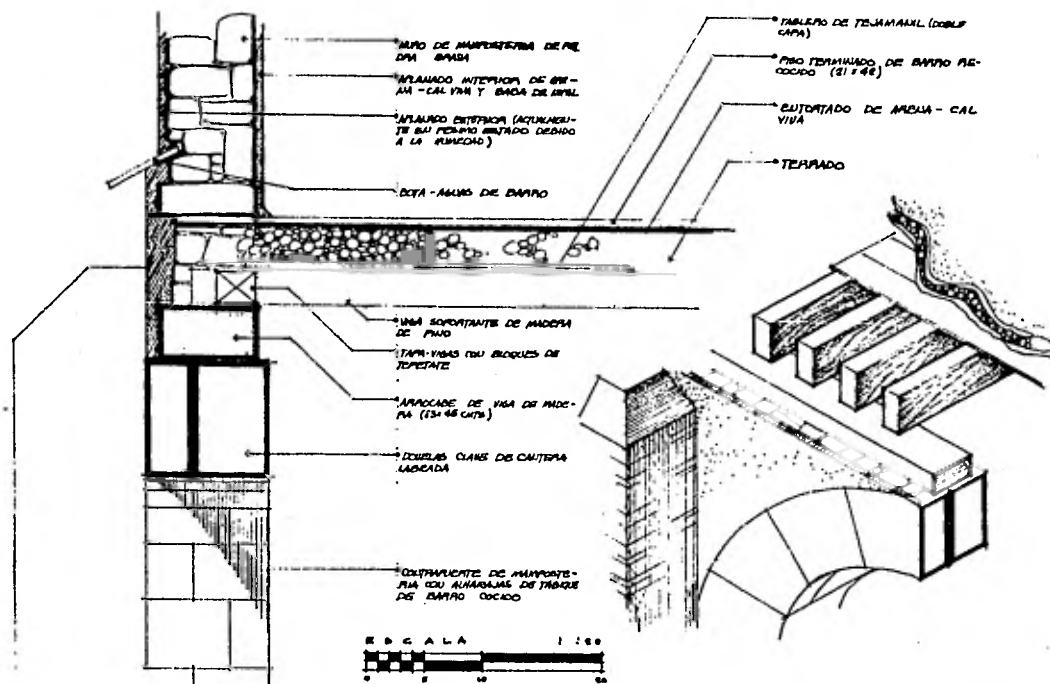
HIPOTESIS

SE SUPONE LA EXISTENCIA DE UN ARROCADE DE MADERA SOBRE EL NIVEL DE LA CLAVE DEL ARCO QUE TENDRIA COMO PROPÓSITO REPARTIR LAS CARGAS PRODUCIDAS POR EL ENTREPISO DE VIGERIA. SE NECESITA SABER EL H.P.T. DEL PISO SUPERIOR ASI COMO EL MATERIAL QUE FUE HECHO ORIGINALMENTE.
