**UNIVERSIDAD NACIONAL AUTÓNOMA DE MÉXICO**

**Facultad de Ingeniería**

**Evaluación del Estado Actual y Reconstrucción  
del Pavimento de la Carretera Toluca-Morelia**

**T E S I S**

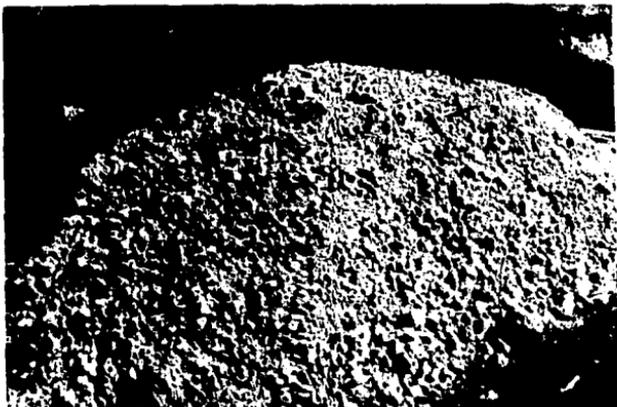
Foto Nº 10. Km 71+300  
Detalle de los materiales mostrados en la  
Foto Nº 9. Material usado para subrasante  
en esta zona.
