Universidad Nacional Autónoma de México

**Evaluación Detallada de Algunos Edificios  
Dañados en los Sismos de  
Septiembre de 1985**

TESIS PROFESIONAL  
QUE PARA OBTENER EL TITULO DE  
INGENIERO CIVIL  
P R E S E N T A:  
Carlos de Jesús López Navarrete

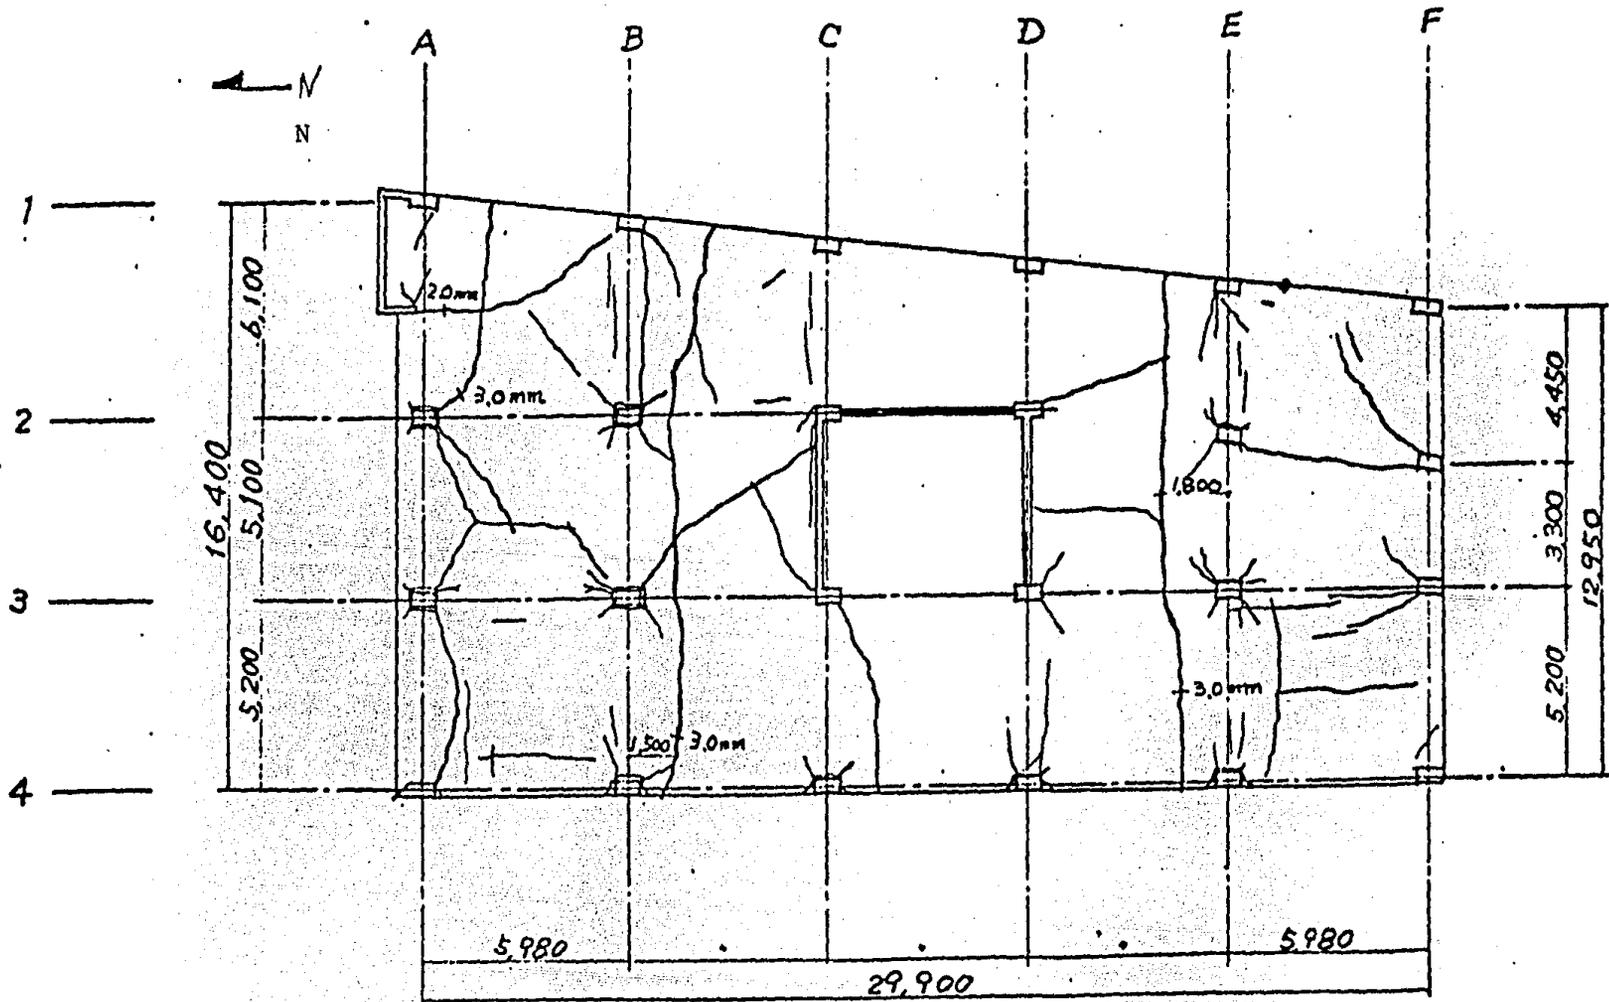
LR12-01 Agrietamiento en la cara superior de la losa del nivel 10

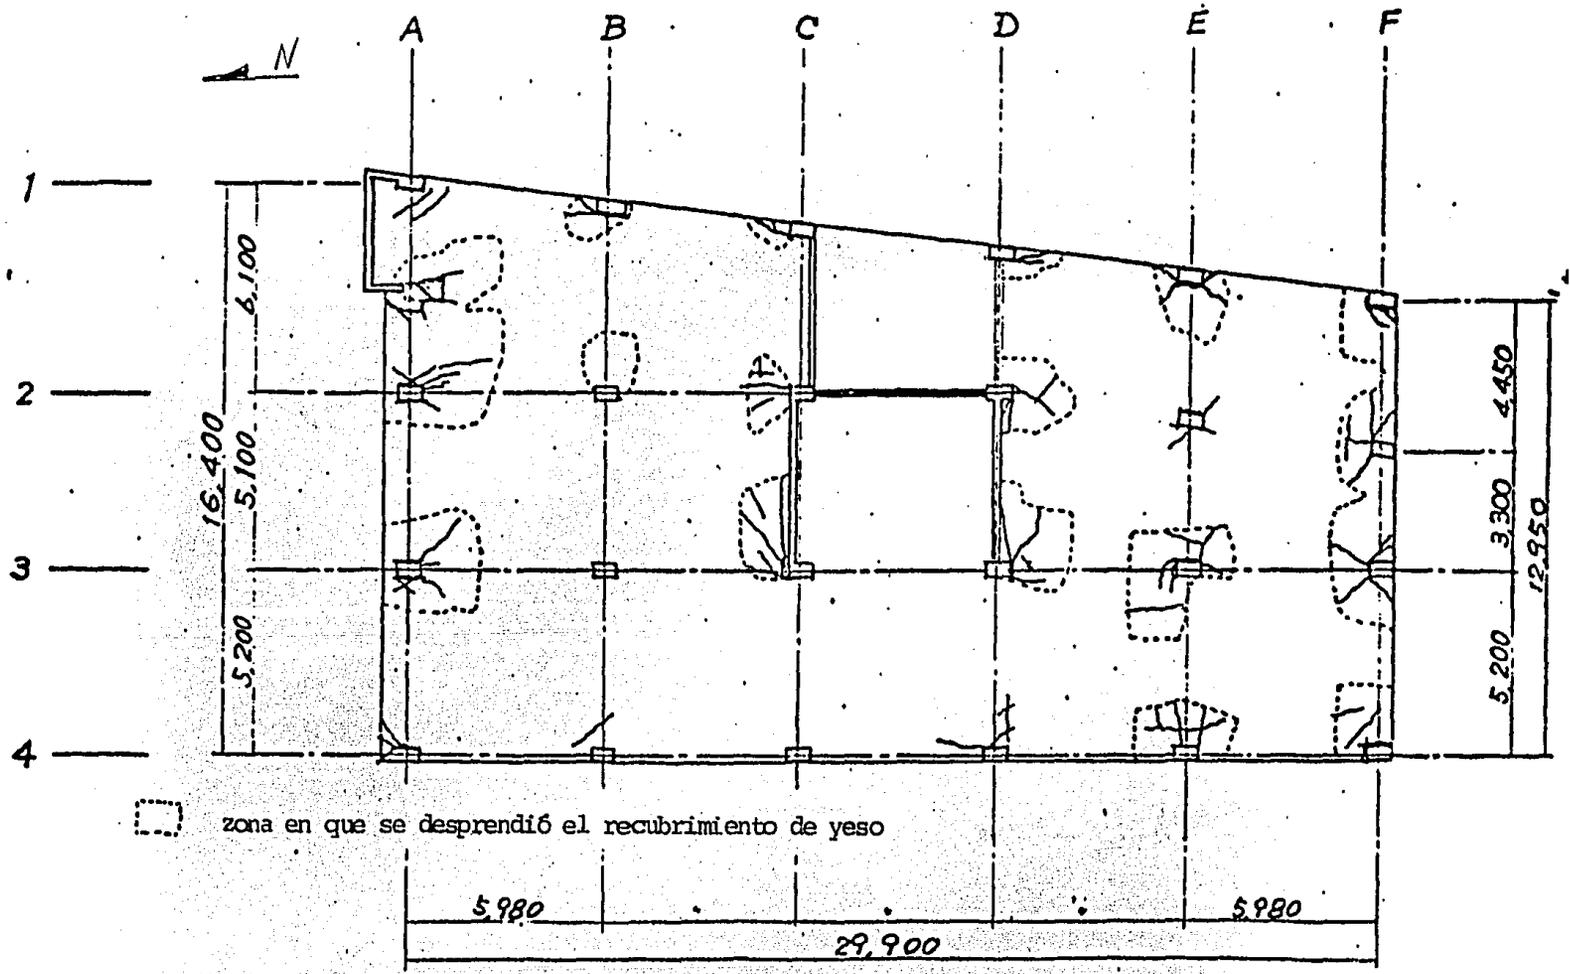
zona en que se desprendió el recubrimiento de yeso

LR12-01 Agrietamiento en la cara inferior de la losa del nivel 10

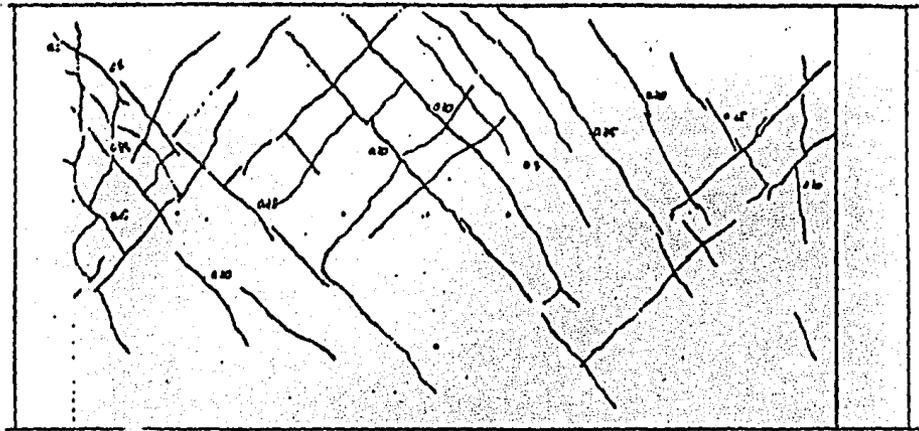
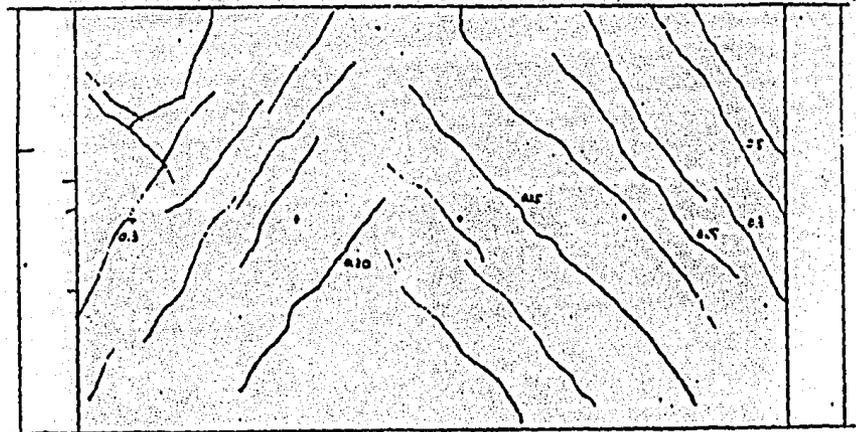
LR12-01 Detalles de agrietamiento en muros

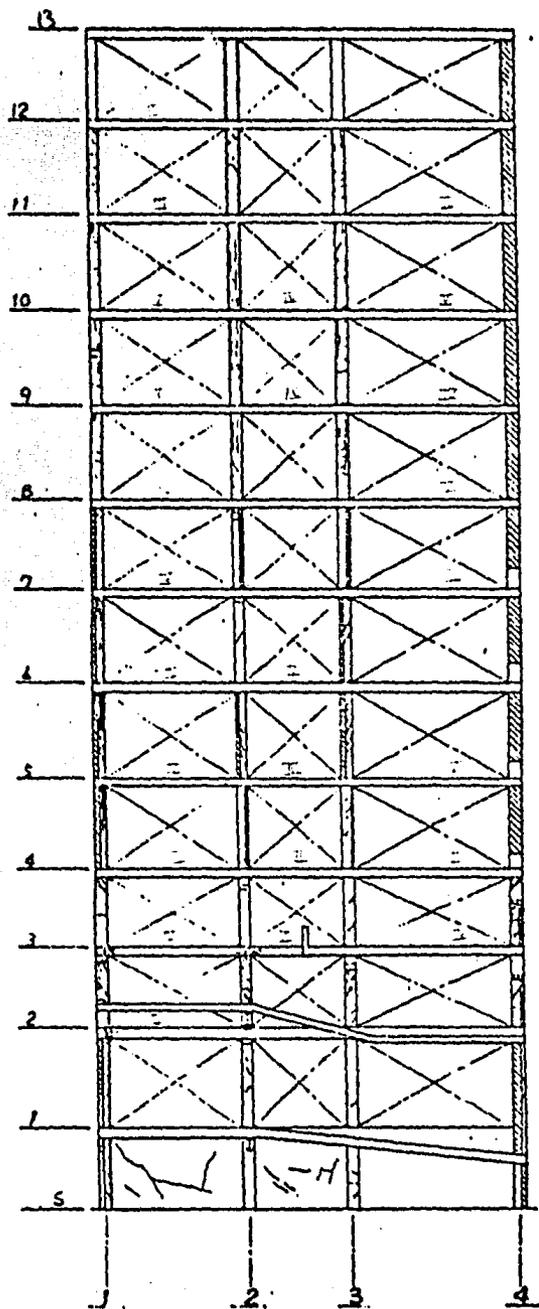
LR12-01 Agrietamiento marco eje E

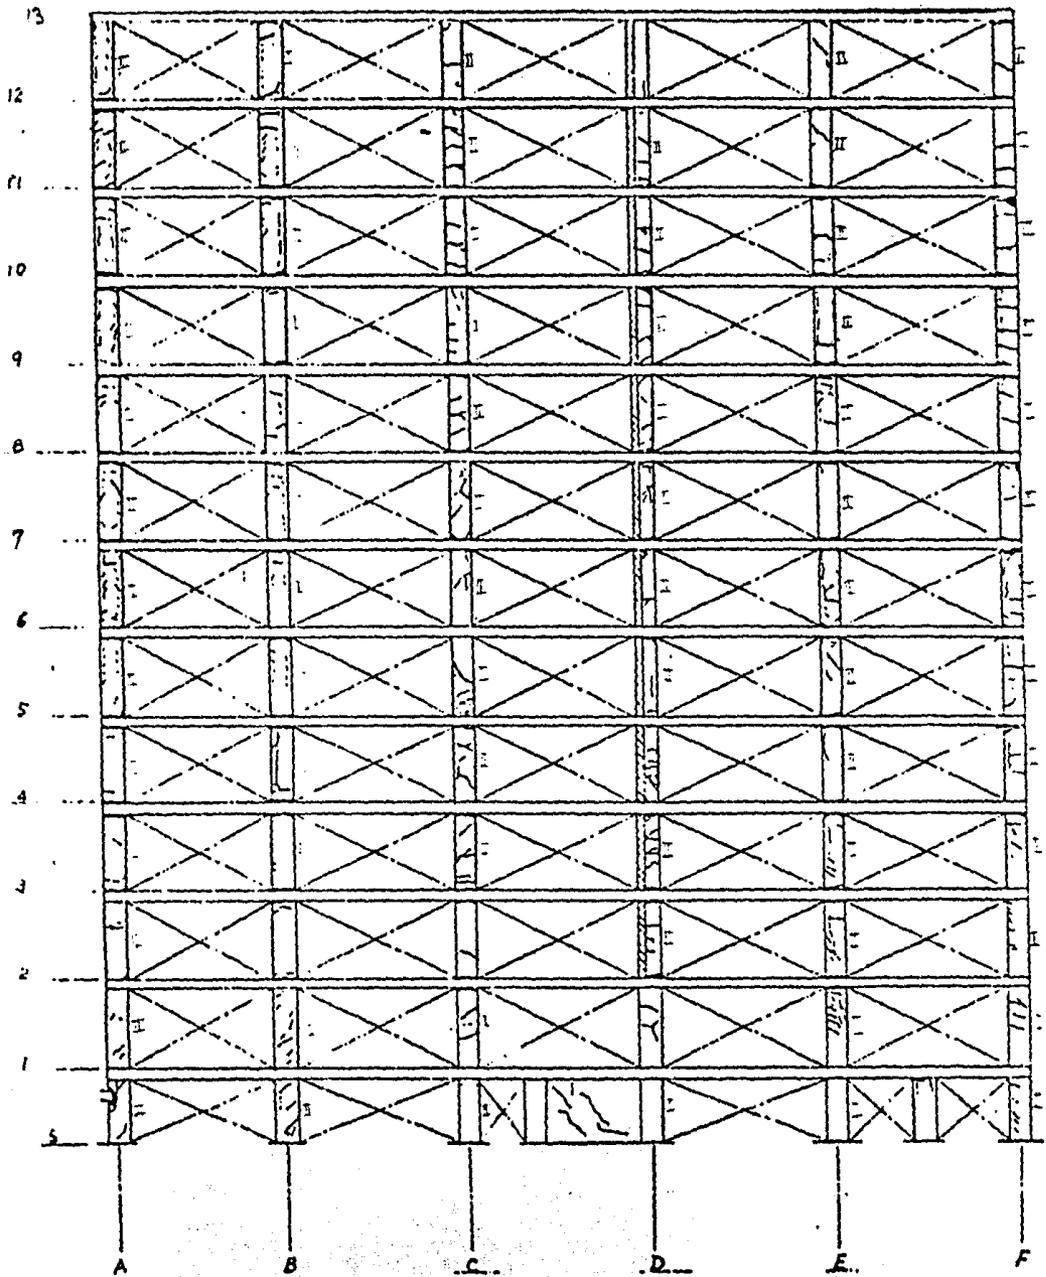
LR12-01 Agrietamiento marco eje 3
