UNIVERSIDAD NACIONAL
AUTONOMA DE MEXICO

FACULTAD DE INGENIERIA

**EL SUBSUELO Y LA PRACTICA DE
CIMENTACIONES EN LA CIUDAD DE
NOGALES, SONORA**

T E S I S
QUE PARA OBTENER EL TITULO DE
INGENIERO CIVIL
P R E S E N T A
Alfredo Pérez Mejía

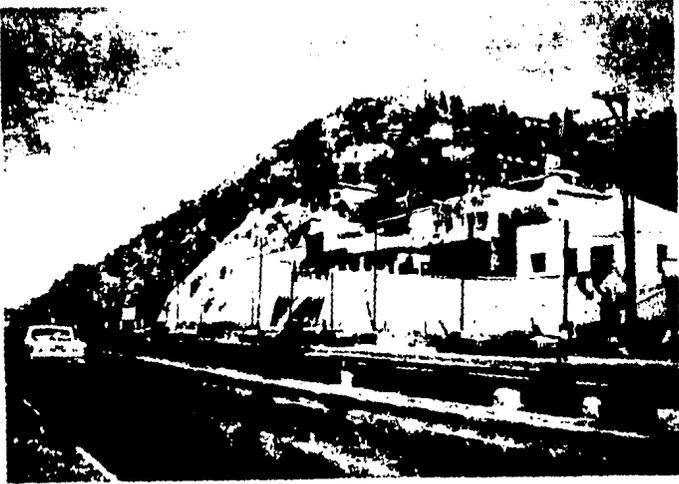
Fotografía No 5. Cortes y Revestimiento de la Zona granfítica en la Av. Ruiz cortines.

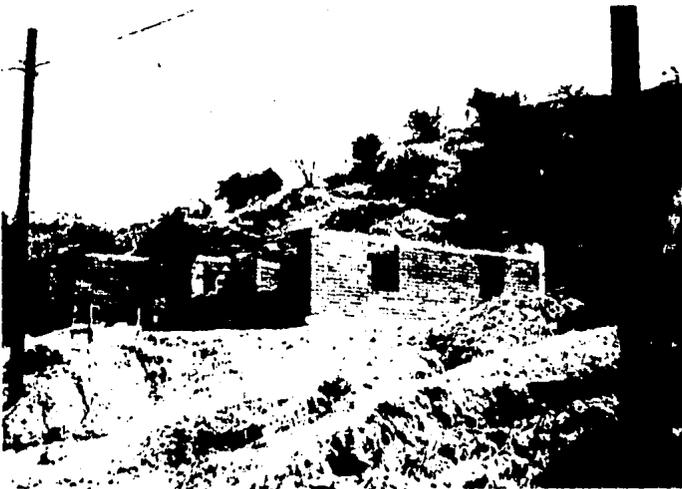
A semejanza de otras localidades comprendidas en alguna zona asísmica del país, en Nogales no es práctica común el confinamiento vertical de los muros con elementos de concreto armado - castillos - Fotografía No 8, solo en algunas obras con muros de bloque hueco de cemento se coloca algún refuerzo vertical, varillas de acero aisladas, cuyo funcionamiento estructural es dudoso. En la región la única carga horizontal de tipo accidental que considera el diseño estructural es la debida al viento, asignando a este velocidades de 100 a 125 km/h o bien, analizando la estructura para una presión horizontal de 70 kg/m².

Fotografía No 8. Construcción sin Castillos.
