**UNIVERSIDAD NACIONAL AUTÓNOMA DE MÉXICO**

**"EL COMPORTAMIENTO DE UNA ESTRUCTURA DAÑADA  
POR LOS SISMOS DE SEPTIEMBRE DE 1985"**

**SEMINARIO DE TESIS**

**1987**

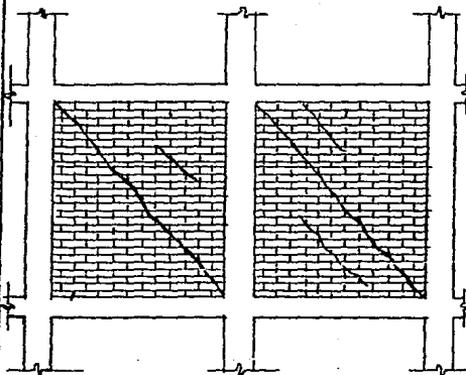
Elemento estructural: E PB, 5/ B-C y C-D, MM

| FORMATO F-3 REGISTRO GENERAL DE DAÑOS | | |
|--|---|--|
| E PB, 5/B-C y C-D,<br>MM | FD | Grietas diagonales en una sola dirección.. |

Este muro resulto fuertemente dañado debido a que se construyó sin dejar la holgura necesaria entre él y la estructura. Lo que provocó que éste trabajara estructuralmente, viéndose sometido a esfuerzos de tensión diagonal capaces de provocarle este tipo de falla.

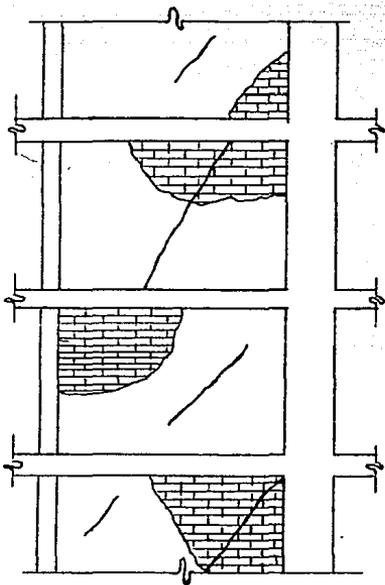
| FORMATO F-3 REGISTRO GENERAL DE DAÑOS | | |
|--|---|--|
| E1-E11, D/4-5, MM | MD | Grietas en una dirección y desprendimiento de recubrimiento. |

Este muro resulto modera  
damente dañado ya que so  
lo presentó desprendimien  
to de recubrimiento y pe  
queñas grietas.

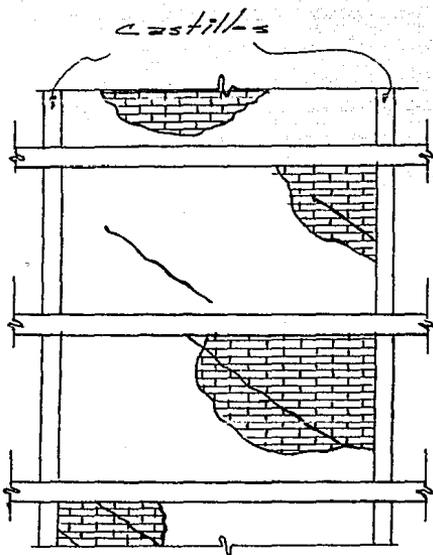
Elemento estructural: E1-E11, 4-5/C-D, MM

| FORMATO F-3 REGISTRO GENERAL DE DAÑOS | | |
|--|---|--|
| E1-E11, 4-5/C-D,<br>MM | MD | Grietas en una dirección - y desprendimiento de recubrimiento. |

Este muro resulto moderadamente dañado ya que solo presento desprendimiento de recubrimiento y algunas grietas en la mayoría de los niveles.

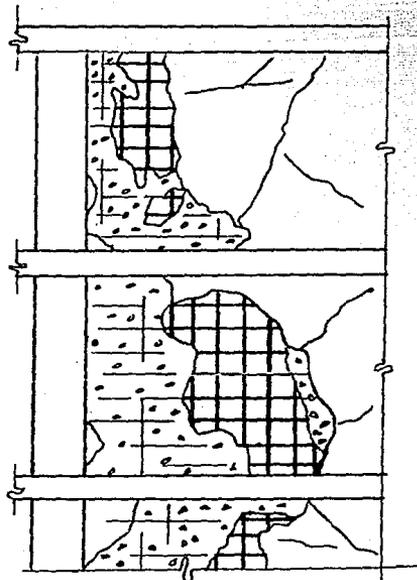
| FORMATO F-3: REGISTRO GENERAL DE DAÑOS | | | | | |
|--|---|---|---|---|--|
| E-11, E10, E9, F/2-3 y<br>3-4 MCR | | | | SD | Daños producidos por choque con la colindancia B durante el sismo. |

1. Estos muros resultaron severamente dañados debido - al choque que se dió entre el inmueble en estudio y - el edificio B, ya que éste quedo materialmente incrustado en el primero.
2. Se tuvo desprendimiento de concreto en varias zonas.

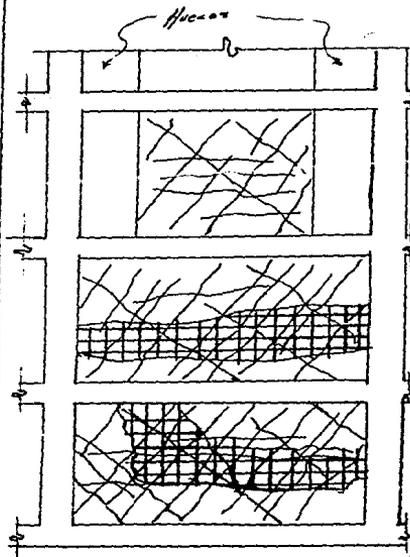
Elemento estructural: E PB, E E1-2, E E3-4, 4/C-D, MCR

| FORMATO F-3: REGISTRO GENERAL DE DAÑOS | | | | | |
|--|---|---|---|---|--|
| EPB, E E1-2, E E3-4,<br>4/C-D, MCR | | | | SD | Agrietamientos diagonales y horizontales debidos al sismo. |

1. Muros severamente dañados, agrietamiento diagonal en ambas direcciones, debido a esfuerzos cortantes provocados por el sismo..
2. Presentaron grietas horizontales por efectos de flexocompresión .

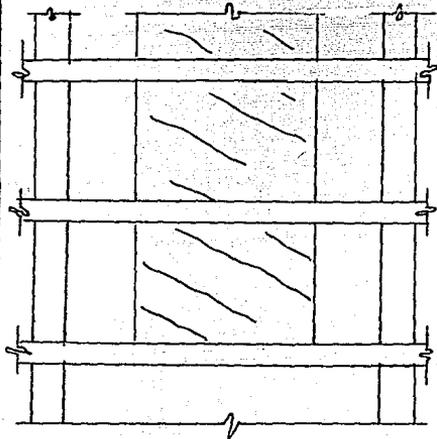
Elemento estructural: E E5-6, E E7-8, 4/C-D, MCR

| FORMATO F-3: REGISTRO GENERAL DE DAÑOS | | | | | |
|--|---|---|---|---|--|
| E E5-6, E E7-8, 4/C-D<br>MCR | | MD | | | Agrietamientos leves en una dirección. |

1. Muros moderadamente dañados con grietas diagonales en una dirección, debidas a esfuerzos cortantes provocados por el sismo.

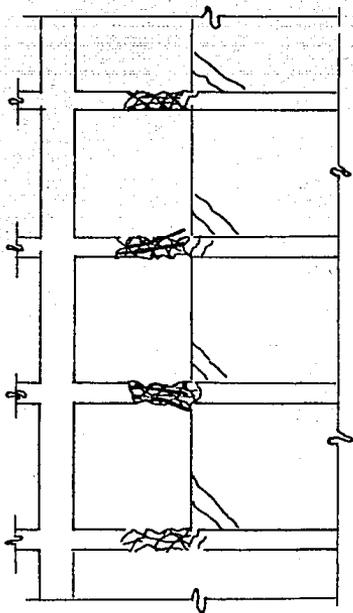
Elemento estructural: N PB-N11, 4/C-D, T1.

1. Trabe de borde del sistema de piso, severamente dañada, materialmente destruida, debido a combinación de esfuerzos - de cortante, torsión, flexión y por aplastamiento del concreto.
2. Desprendimiento del armado horizontal en algunos casos.

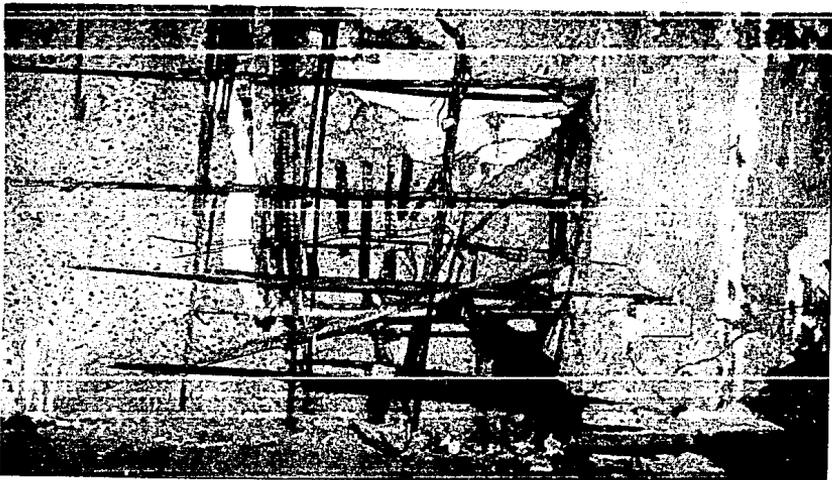
Aspecto de Falla en el Muro ubicado en el Eje F,  
Entrepiso No. 10, Crujía 3-4

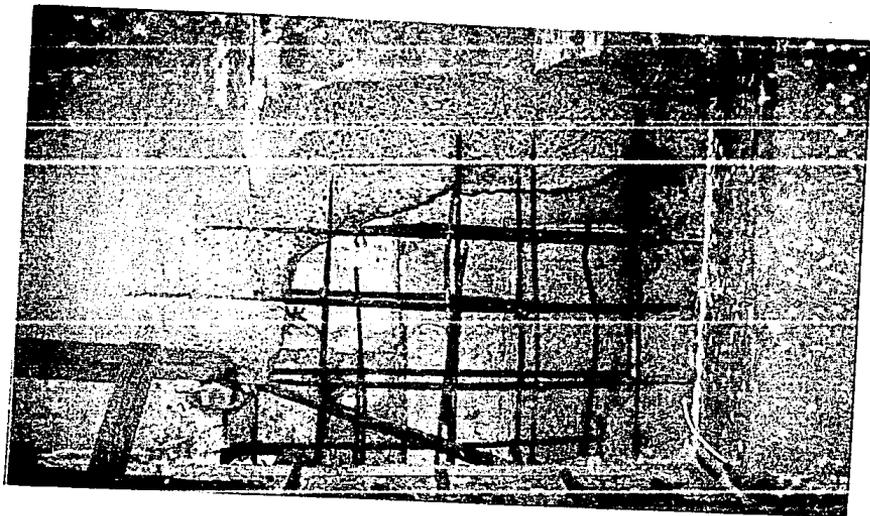
Aspecto de Falla en el Muro ubicado en el Eje F,  
Entrepiso No. 9, Crujía 2-3

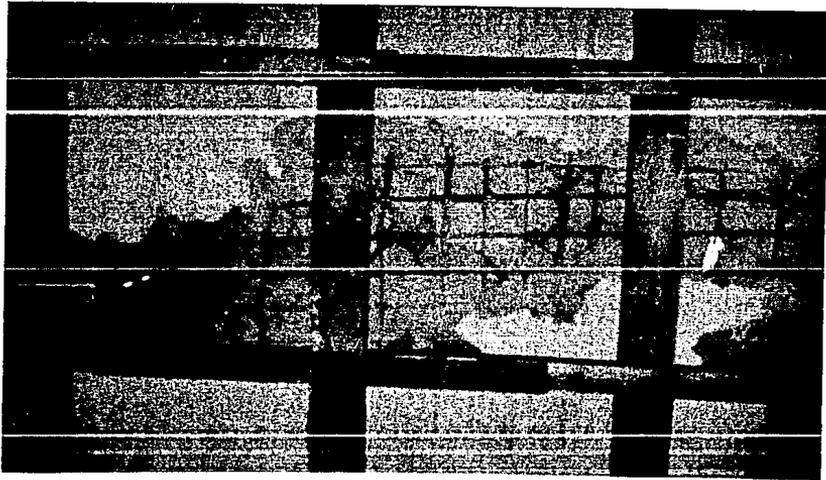
Aspecto de Falla en el Muro ubicado en el Eje 4,  
Entrepiso P.B., Crujía C-D

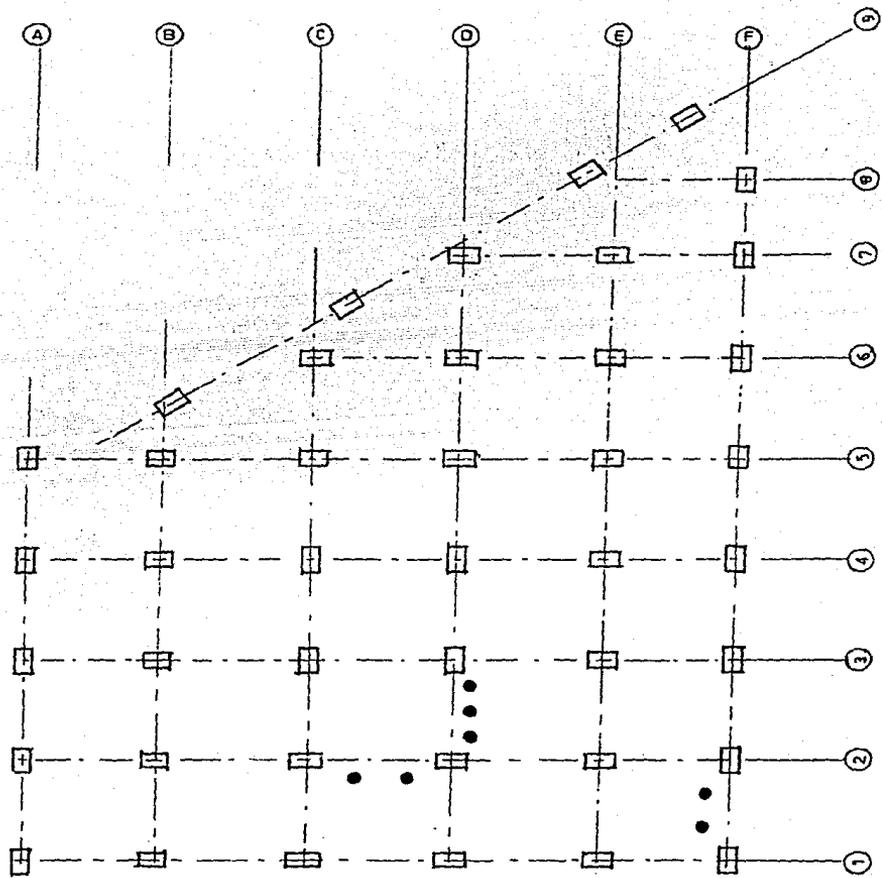
Consultar Figura 3.1.

1. Se encontró que el armado de la losa de cimentación, no tenía el anclaje y traslapes, conforme marca el - reglamento.
2. Se observó que no existen cajones de cimentación en el perímetro del edificio, por lo que se ordenó la construcción de los mismos.
3. La losa de piso no estaba ligada, mediante el acero, a las contratrabes.
4. Algunas contratrabes se encontraron falladas al grado de que las varillas están desprendidas de las columnas, debido a que carecieron de anclaje y/o soldadura, adecuados.

5. Se encontraron deficiencias en los colados.
6. Se encontraron pilotes fuera del eje de las contratr bes, en los siguientes casos:
  - a) En la contratrabe del Eje F, en la crujía 1-2.
  - b) En la contratrabe del Eje D, en la crujía 2-3, del cajón localizado entre los ejes E-D y 2-3, se encontraron tres pilotes fuera de eje.
  - c) En el cajón 4, localizado entre los ejes C-D y -- 1-2, se encontraron dos pilotes apoyados en una trabe colapsada, paralela a la contratrabe del -- eje 2 en la crujía C-D.

● PILOTES FUERA DE EJE.
