**TESIS DE MAESTRIA**  
**CASA PARA ACADEMICOS GUATEMALA 90**  
**ARQ. GERARDO ARTURO AGUILAR CENDEJAS**

Universidad Nacional  
Autónoma de México

INDICE GENERAL:

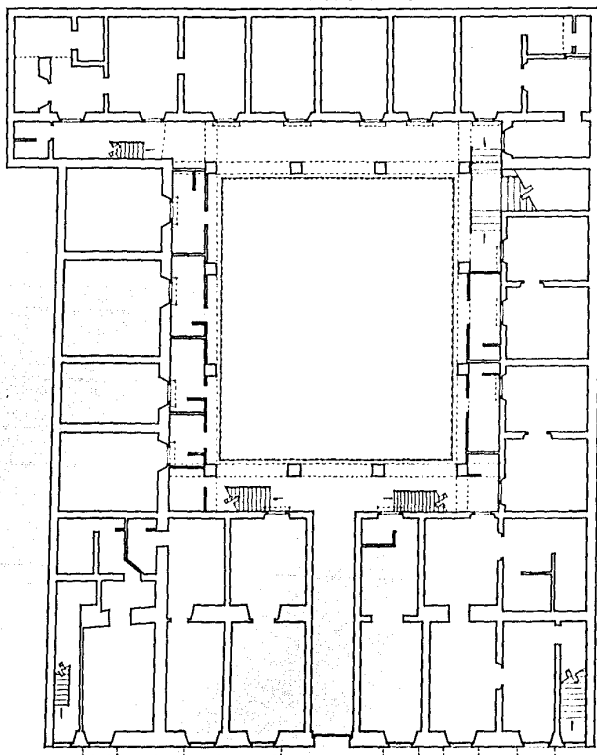
P.B. EDD. ACTUAL

Piso del patio desniveladas y algunas lajas desprendidas.

Pequeños hundimientos diferenciales naturales del suelo y el peso de los automóviles que lo usan como estacionamiento.

Pisos de madera en habitaciones de viviendas - apolillados, podridos y -  
duelas rotas (algunas -  
faltantes).

Techos de terrado vencido.

Muros sin recubrimientos o pintura.

Elementos de cantera, -  
chiluca y recinto sucios,  
exfoliados con el llama-  
do mal de la piedra.

Instalaciones mal ubica-  
das y con fugas.

En los corredores se han  
construido adosamientos.  
Estos son cuartos de ta-  
bique y techo de lámina-  
que dañan de modo intrín-  
sico su aspecto. Por -  
otra parte, se han abier

Insectos, hongos, hume-  
dad, desprendimientos.

Vigas y Gualdras daña-  
das por humedad, insec-  
tos y hongos.

El tiempo y la aplica-  
ción de cal, mal hidra-  
tada.

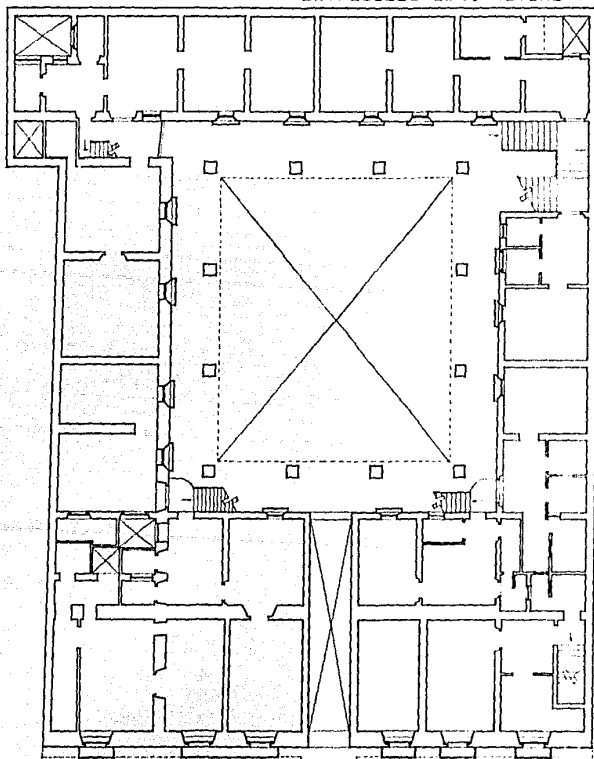
ENTRESUELO EDD. ACTUAL

Los deterioros son los mismos de la planta baja en cuanto a pisos, techos, muros, elementos de cantera e instalaciones.

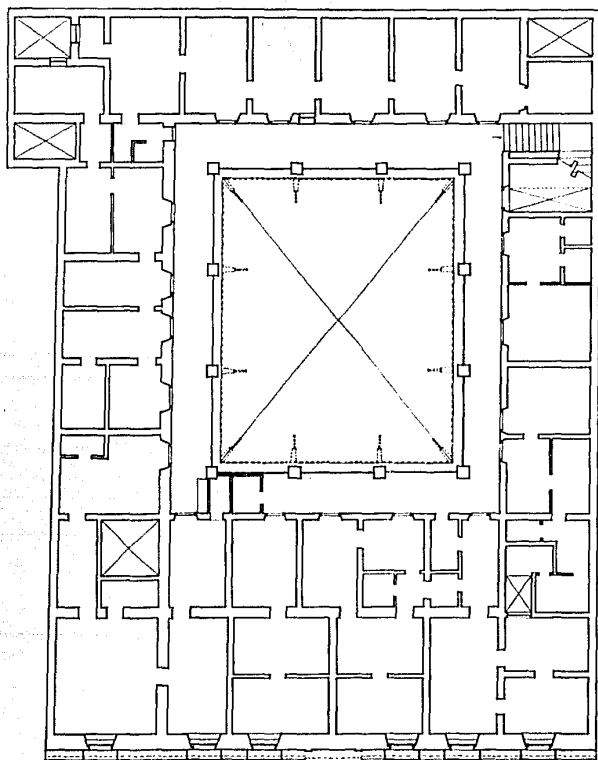
P.A. EDD. ACTUAL

Los pisos, techos, elementos de cantera e instalaciones, tienen las degradaciones que ya se han mencionado; en los muros se aprecia una deformación que se ha hecho muy lentamente y que es de apreciar en los corredores. Posiblemente la causa sea la consolidación paulatina durante el tiempo del suelo o enjutas que originan empujes de las construcciones vecinas.

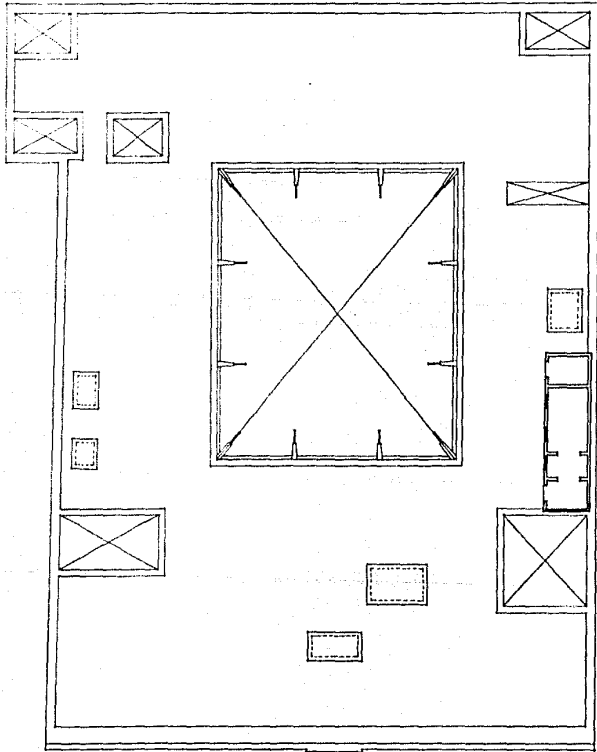
P. AZOTEA EDO. ACUTAL

tán sucias y exfoliadas como todas las canteras - del inmueble.

Las gárgolas que dan al patio están obstruidas con tierra y basura.
