UNIVERSIDAD NACIONAL AUTONOMA DE MEXICO

"LA TORRE CENTRAL DE TELECOMUNICACIONES Y EL SISMO DEL 19 DE SEPTIEMBRE DE 1985. UN ENFOQUE GEOTECNICO"

TESIS PROFESIONAL

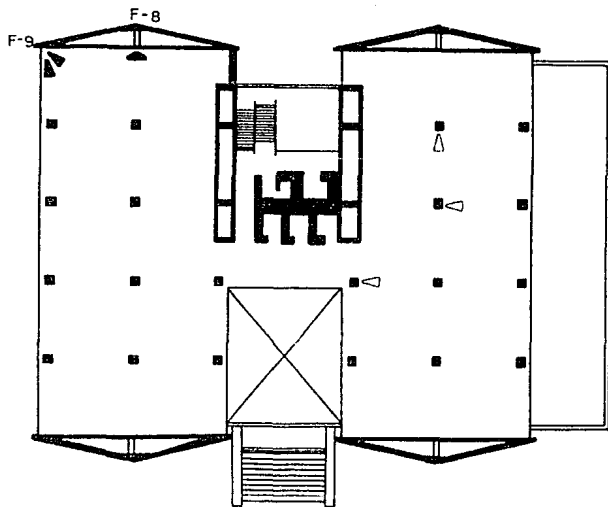
Fig-III-II Planta Baja T-C-T

El daño estructural más importante se concentró en las plantas-baja y del nivel 14. En la planta baja la columna F-9 quedó -- con el acero de refuerzo descubierto y deformado. En el nivel-14, la columna C-12 fue la única que alcanzó niveles de agrietamiento graves.

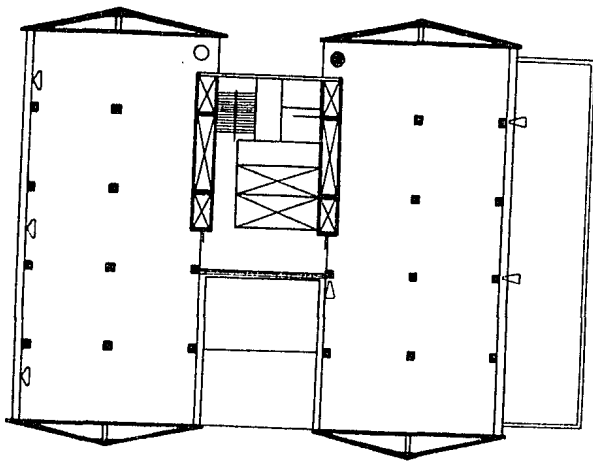
Fig. III-16 Quinto Piso T.C.T.

Los agrietamientos observados en la T.C.T. se concentran principalmente en los niveles 3 a 11, distinguiéndose las losas de los niveles 5 y 7 por ser aquellas donde se presenta la mayor cantidad de fisuras observadas, la mayoría con 0.1 mm de espesor máximo, sobre todo alrededor de las columnas del eje 13. -- (ref. 15).

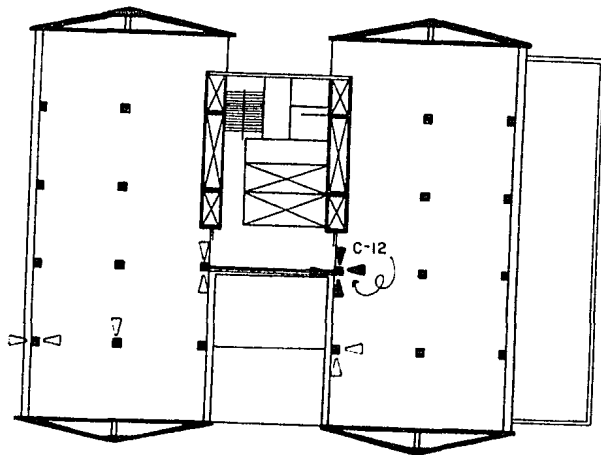
Fig. III-25 Catorceavo Piso T-C-T

el nivel 14 la columna C-12 fue la única que alcanzó niveles de agrietamiento graves.

- 5.- Al revisar el estado físico de los elementos estructurales más importantes se encontraron niveles de agrietamiento usuales en estructuras de concreto reforzado, sin embargo, algunos niveles deberán inyectarse con resinas epóxicas, en

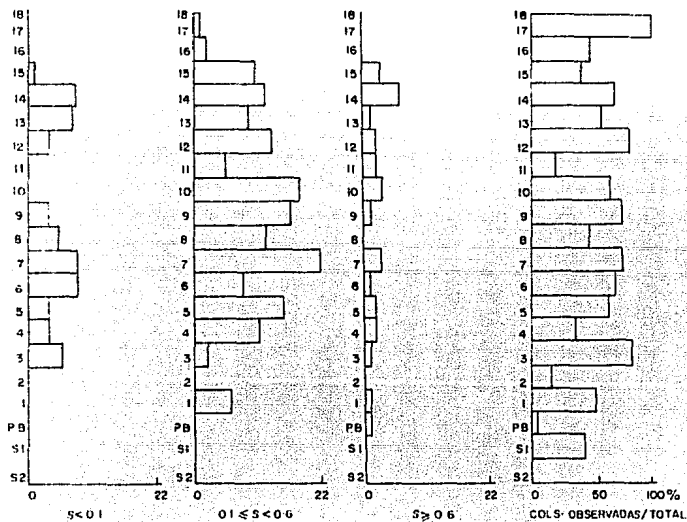
Fig-III-29 No COLS FISURADAS / AGRIETADAS

En la fig. III-29 se muestra, para cada entrepiso, el número de columnas con diferentes niveles de agrietamiento: $s < 0.1$ mm, 0.1 mm $\leq s < 0.6$ mm y $s \geq 0.6$ mm, donde s es el ancho máximo de grieta. Se observa que el mayor grado de agrietamiento se concentra en los entrepisos 14 y 15. En la misma figura se incluye, para cada entrepiso, la información de las columnas inspeccionadas como porcentaje del total. Sobresalen los entrepisos-PB, 2 y 11 donde no fue posible la inspección de la mayoría de

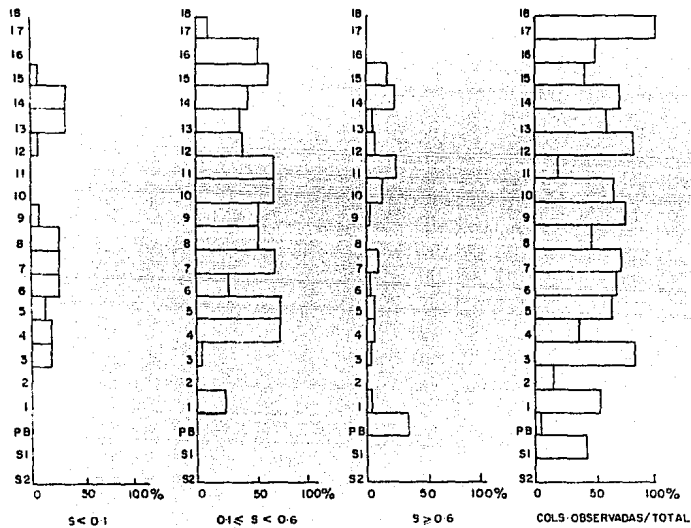
Fig III-30 COLUMNAS AGRIETADAS / COLUMNAS OBSERVADAS

La figura III-30 contiene la información en valores relativos a agrietamiento con referencias a las columnas observadas.

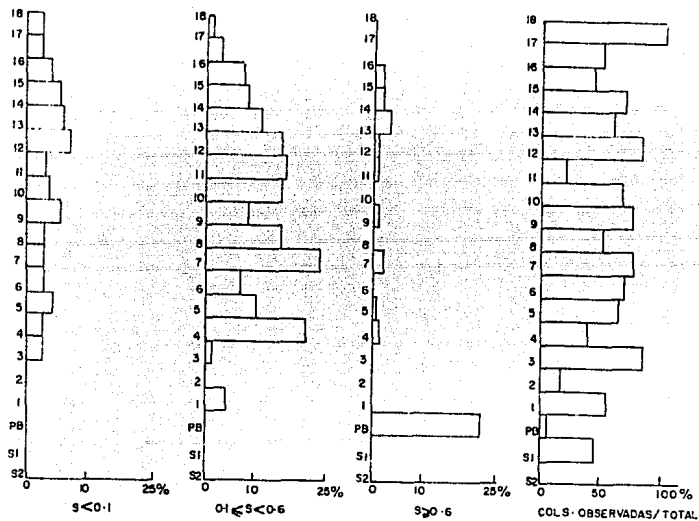
Fig III-31 Extension del agrietamiento en columnas

La figura III-31 representa gráficamente la extensión del agrietamiento en las columnas inspeccionadas. Cada columna se dividió en 16 sectores, cuatro en cada una de sus caras (Norte, Sur, Este y Oeste) y cada una de ellas, a su vez, en cuatro cuartas partes de la altura libre entre losas.

- a) Más del 86 por ciento de sectores de columnas fueron observadas sin fisuras.
- b) Un poco más del 2 por ciento de sectores tuvieron fisuras -- con ancho menor de 0.1 mm.
- c) Diez por ciento de los sectores tuvieron grietas con tamaño máximo entre 0.1 mm y menor que 0.6 mm.
- d) Menos del 1% de extensión del daño observado en columnas estructuralmente importante y prácticamente ha sido reparado por restitución* o inyección de resinas epóxicas*. (ref. 16)

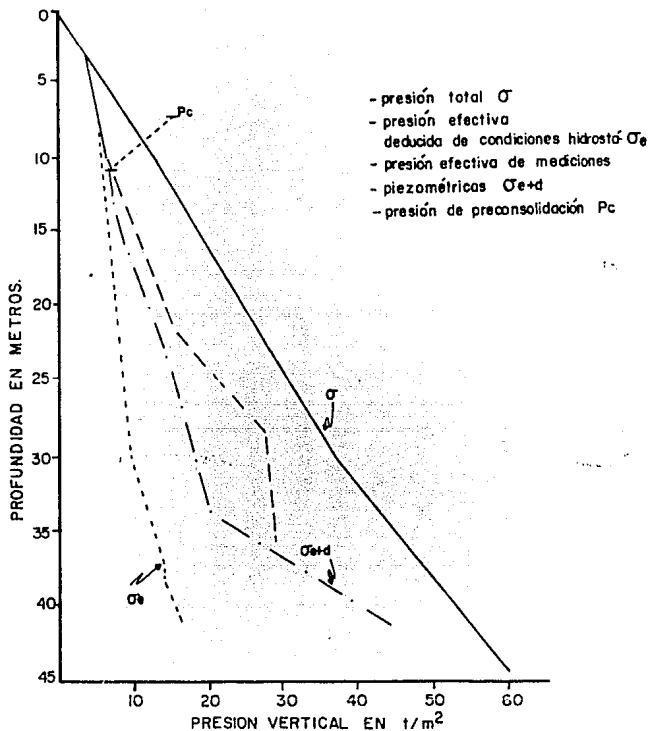
Fig. IV-9 Distribución de presiones en el subsuelo Sondaje SM-1

Las figuras IV-9 y IV-10 muestran la distribución de presiones-- verticales totales, efectivas en condiciones hidrostáticas, --- efectivas en condiciones hidrodinámicas para los sondeos SM-1 y SM-2, así como valores de presiones de preconsolidación. La -- condición hidrodinámica se obtuvo a partir de la última medi--- ción (24 de abril de 1986) de los piezómetros PA-1, PN-1, y --- PA-2 de la estación EP-1 y del P-1 y P-3 de la estación EP-S.

La pérdida de la presión de poro es particularmente grande en los depósitos profundos, a 42.0 m de profundidad, igual a 28.3 t/m², según mediciones en el piezómetro PA-1. Mediciones efectuadas en varias fechas denotan el avance en la pérdida de esa presión. La profundidad del nivel freático también ha venido incrementándose con el tiempo.

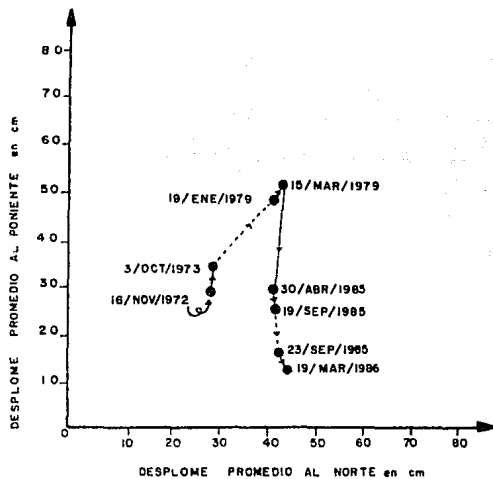
Fig-V-7 Evolución del desplome promedio

Con esta información se estimó el desplome promedio ante el sismo del 19 de septiembre de 1985 en 24.56 cm al Oeste y 43.5 cm al Norte. Por tanto, a raíz de los sismos de septiembre de --- 1985, se estima una reducción del desplome de 10 cm en direc--- ción al Oeste y un aumento de 1.6 cm hacia el Norte.
