TESIS PARA OPTAR POR EL GRADO DE MAESTRIA EN
RESTAURACION DE SITIOS Y MONUMENTOS QUE -
PRESENTA EL ING. ARQ. LUIS ARTURO RAMOS RAMOS
EN LA ESCUELA NACIONAL DE ARQUITECTURA DE LA
UNIVERSIDAD NACIONAL AUTONOMA DE MEXICO.

RESTAURACION DE LA CAPILLA Y PLAZA DE LA
CONCEPCION CUEPOPAN.

ESTADO DEL MONUMENTO ANTES DE LA RESTAURACION.

RESTAURACION FISICA:

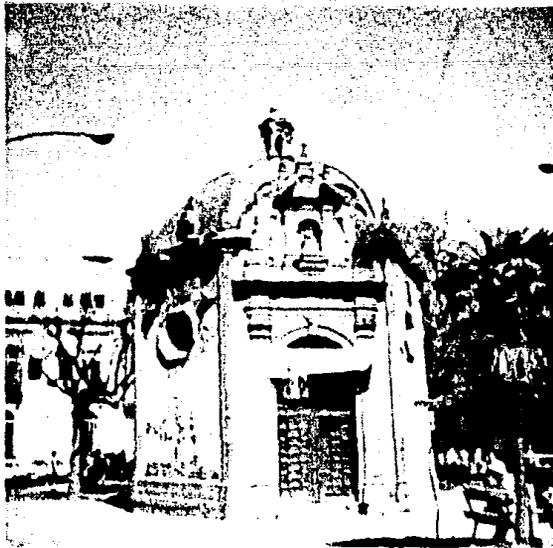
ESTADO LAMENTABLE EN QUE SE ENCONTRABA LA CAPILLA .

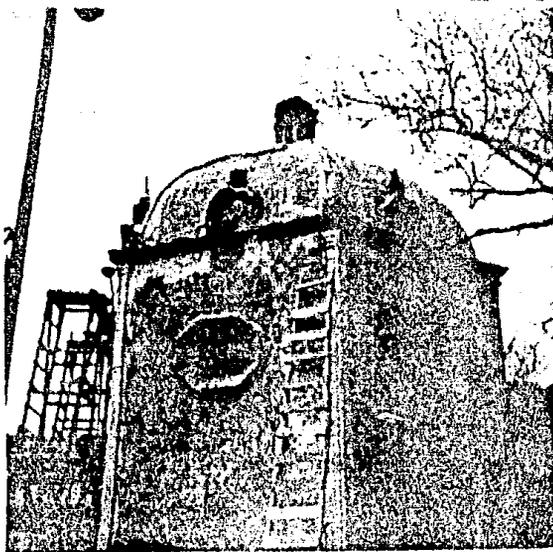
LA CAPILLA TENIA UN DESARROLLO DE BOVEDA, LO QUE ORIGINO UNA GRIETA, EN UNO DE SUS MUROS, QUE CORRIA VERTICALMENTE DESDE EL TIEPO Y AVANZABA TAMBIEN LA BOVEDA.

ESTA GRIETA ORIGINO EL DESPRENDIMIENTO Y DESTROZO DEL VITRAL QUE EN EL RESULTA.

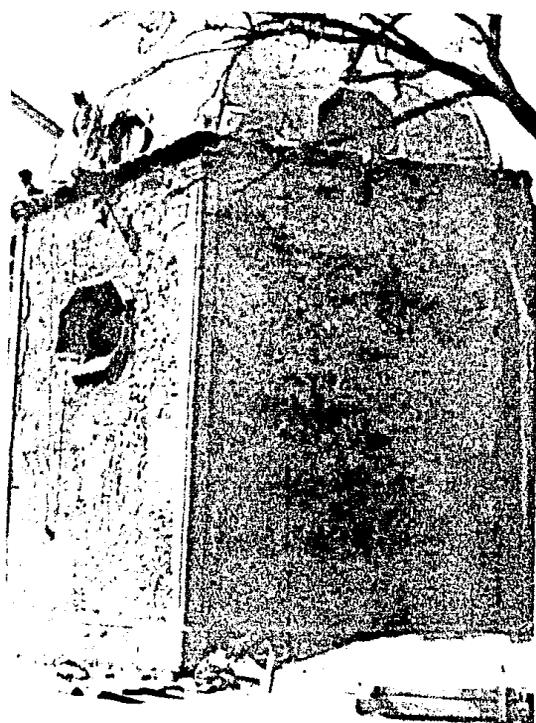
LOS APLANADOS EXTERIORES PRACTICAMENTE NO EXISTIAN.

UNA VEZ QUE SE VIO QUE LA GRIETA SE HABIA ESTABILIZADO SE PROCEDIO A SU CONSOLIDACION, USANDO MATERIALES SIMILARES COMO TELONTE Y PIEDRA.

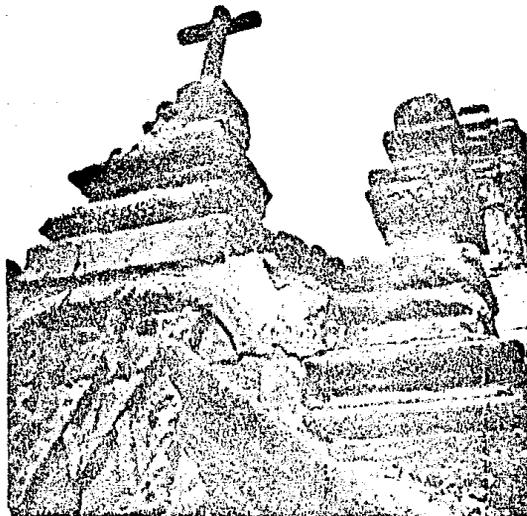
FRONTON QUEBRADO EN EL QUE
SE APRECIA EL ESCUDO MARIANO Y EL ES-
TADO EN QUE SE ENCONTRABA.

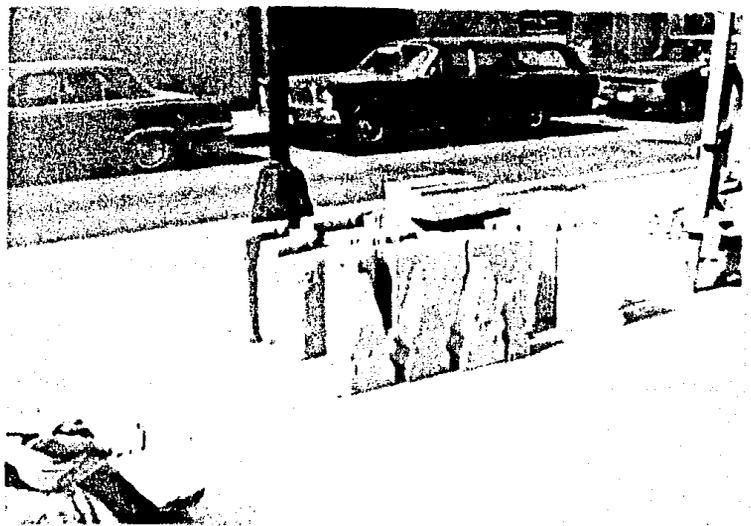
PINACULOS DE CANTERA, EROSIONADOS Y DESTROYIDOS QUE HUBO NECESIDAD DE REPONER.

LAS PIEZAS DE PIEDRA EN CORNIZAS Y REMATES FALTANTES O MUY DESTRUIDAS SE LABRARON EN EL MISMO SITIO A FIN DE QUE FUERAN IGUALES A LAS RESTANTES.
