ESTRATEGIAS Y PROCEDIMIENTO
CONSTRUCTIVO PARA LA REHABILITACION
ESTRUCTURAL DEL COLEGIO MADRID

TESIS QUE PARA OBTENER
EL TITULO DE
INGENIERO CIVIL

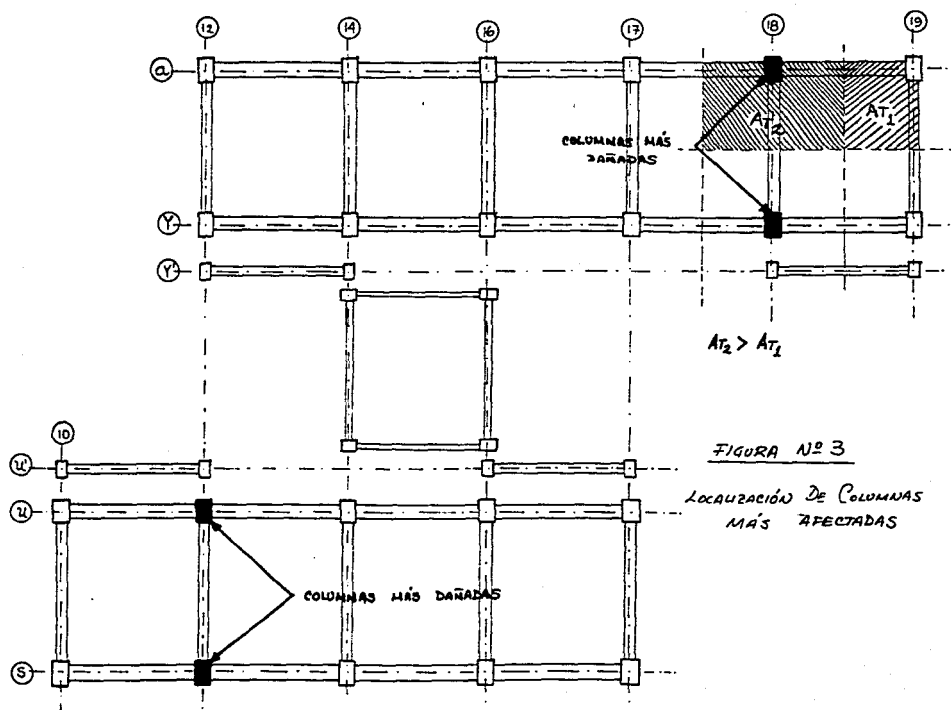
FIGURA Nº 3

Los elementos estructurales más afectados fueron las columnas, las cuales estaban diseñadas de acuerdo al reglamento vigente. Sin embargo, su falla se debió a que no estaba previsto el incremento de fuerza cortante provocado por el impacto entre los edificios y el cubo central de escaleras, además de que la fuerza sísmica generada superó en magnitud a la fuerza teórica utilizada para el cálculo de las estructuras de acuerdo con el reglamento de construcciones del D.D.F.

Asimismo, las columnas localizadas junto al cubo de escaleras, sufrieron un incremento considerable de esfuerzos, precisamente porque este cubo representaba una restricción para los desplazamientos de ambos cuerpos, lo cual provocó

LOCALIZACIÓN DE COLUMNAS
MÁS AFECTADAS

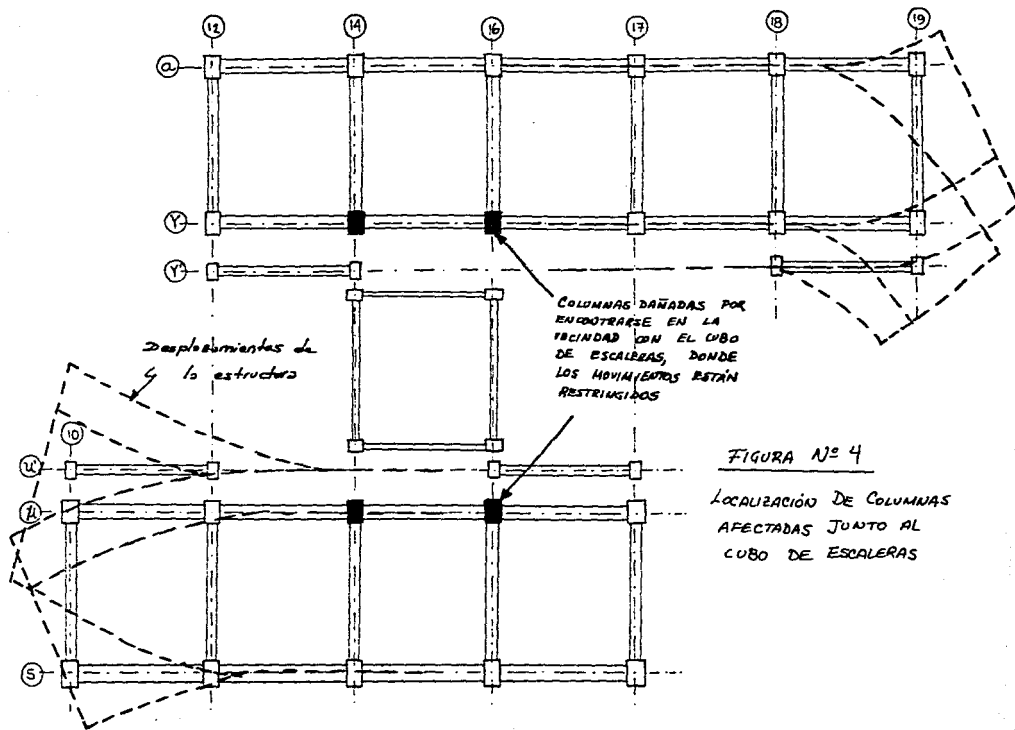
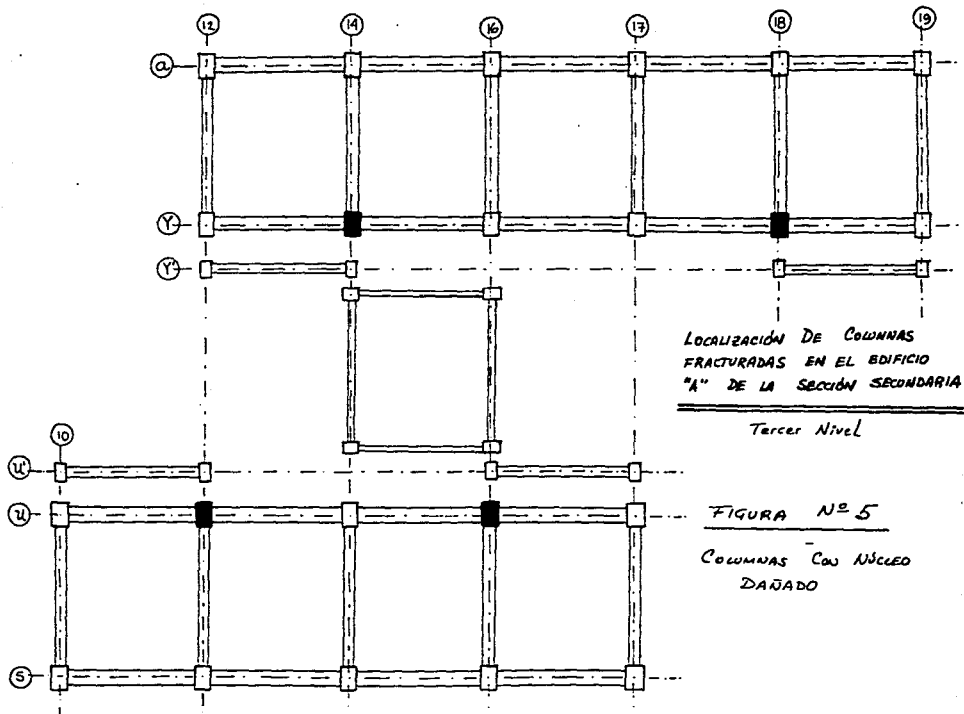
LOCALIZACIÓN DE COLUMNAS
 FRACTURADAS EN EL EDIFICIO
 "A" DE LA SECCIÓN SECUNDARIA

La falla típica en las columnas se presentó a la mitad de su altura, representada por grietas diagonales a 45° en ambas direcciones.

En algunos casos, la torsión provocó que no solo hubiera grietas superficiales, sino que además se dañó considerablemente el núcleo central de la columna, quedando el concreto totalmente fracturado y en condiciones de inestabilidad.

A continuación, se muestra en la figura No. 5 una planta de los edificios donde se indican las columnas que sufrieron este tipo de daños.

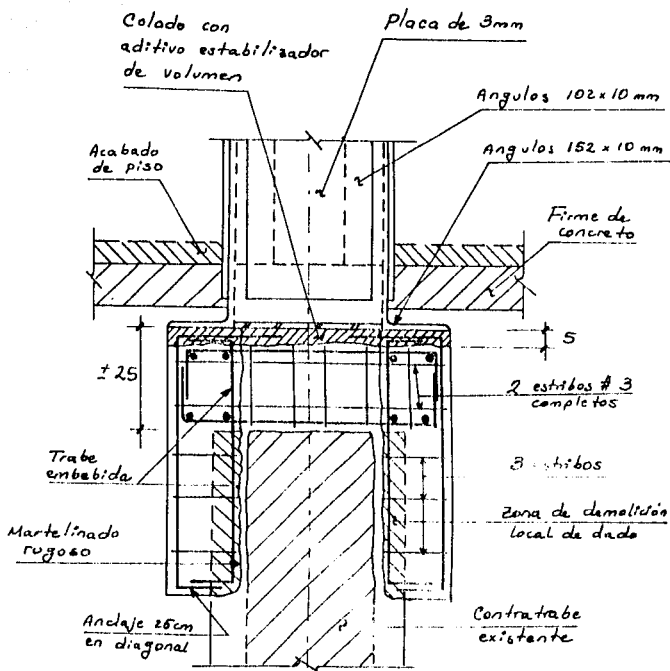
FIG. 31 DETALLE DEL REFUERZO DE COLUMNAS

Se optó por este criterio de refuerzo debido a que las fallas que existen se localizan exclusivamente en columnas y en los dos primeros niveles.

Este es el criterio a seguir para el refuerzo de las columnas. Sin embargo, habrá casos en que no se requiera reforzar alguna columna debido a que se encuentra en buen estado y no recibe contravientos ni carga importante, o bien habrá otras cuyo núcleo central esté totalmente fracturado, en cuyo caso se deberá de demoler y recolar conforme al procedimiento indicado en el capítulo III.

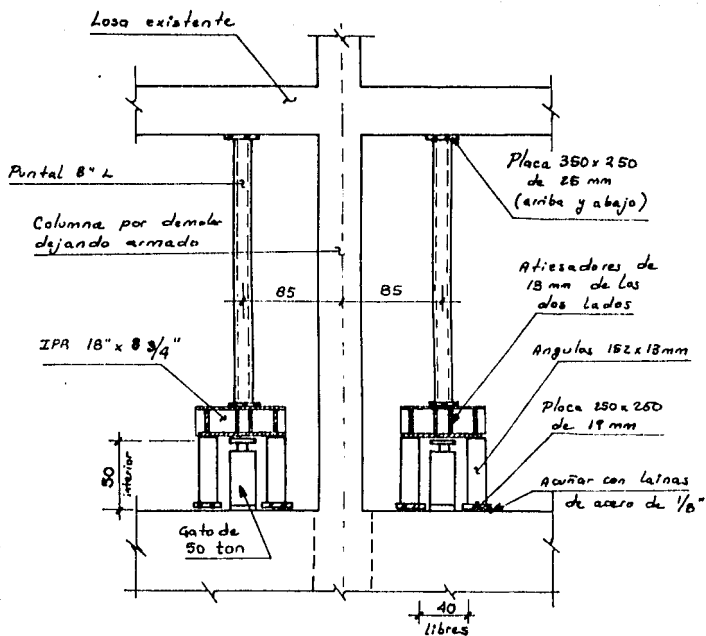
FIGURA N° 91

Aquellas columnas que en apariencia presentaron agrietamientos mayores, y por lo tanto, se encontraban más dañadas, tuvieron un tratamiento especial, demoliéndose y volviéndose a colar según el procedimiento indicado en seguida:

En su parte superior colocar placas de 35x25cm de 1" (ejes Y y U) y de --- 30x25cm de 3/4" (ejes a y s) según el caso. En la parte inferior, colocar un cajón formado por perfiles IPR de 18"x8 3/4" según el croquis correspondiente, colocando un gato para aplicar una carga de 50ton, a cuyos lados se dejarán dos puntales pequeños formados por 4 ángulos de 152x13mm y una base con placa de 3/4" de 25x25cm de sección, acunándose con lanas de acero de 1/8" (ver fig. No. 91).

APUNTALAMIENTO DE COLUMNAS QUE
 SERÁN RECOLADAS
