UNIVERSIDAD NACIONAL AUTONOMA DE MEXICO

FACULTAD DE INGENIERIA

PROCESO DE DEMOLICION Y REESTRUCTURACION DE UN EDIFICIO DAÑADO POR LOS SISMOS DE 1985

TESIS PROFESIONAL
QUE PARA OBTENER EL TITULO DE:
INGENIERO CIVIL
P R E S E N T A N :
GUILLERMO MANCERA VELIS
EDUARDO TAMES FRAIDE

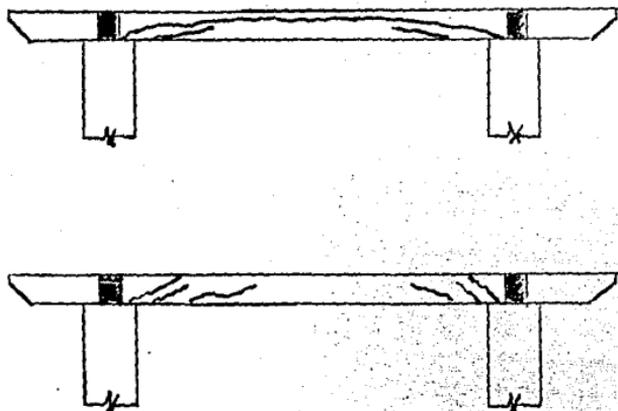
Las fallas de las trabes se debieron principalmente a la falta de resistencia al esfuerzo cortante en los nudos, esta falta de resistencia fue debido a la poca libertad para deformarse entre un esfuerzo provocado por una fuerza vertical, esta a su vez debido al empotramiento que le daba la columna demost

Este patrón de falla es evidentemente por esfuerzo cortante y creemos también, en algunos casos por torsión sobre todo en los ejes de colindancia.

Esto se logra aumentando la sección del elemento por medio de un encamisado de concreto armado haciendo trabajar al elemento dañado junto con el refuerzo, lo que se logra es que la rigidez relativa de elemento aumenta con respecto a las columnas, que como se mencionó en capítulos anteriores fué una de las causas que provocó la falla de las trabes, con este aumento de rigidez, se da mayor estabilidad al edificio. Un detalle interesante fué que en la unión de trabes con columnas se ideó una forma por medio de la cual los nudos de la estructura -- quedarían bastante reforzados, (ver figura IV.6), provocando que en caso de un -- nuevo sismo, las articulaciones plásticas se presenten en lugares alejados de los nudos, lo cual es deseable para evitar el colapso del edificio.

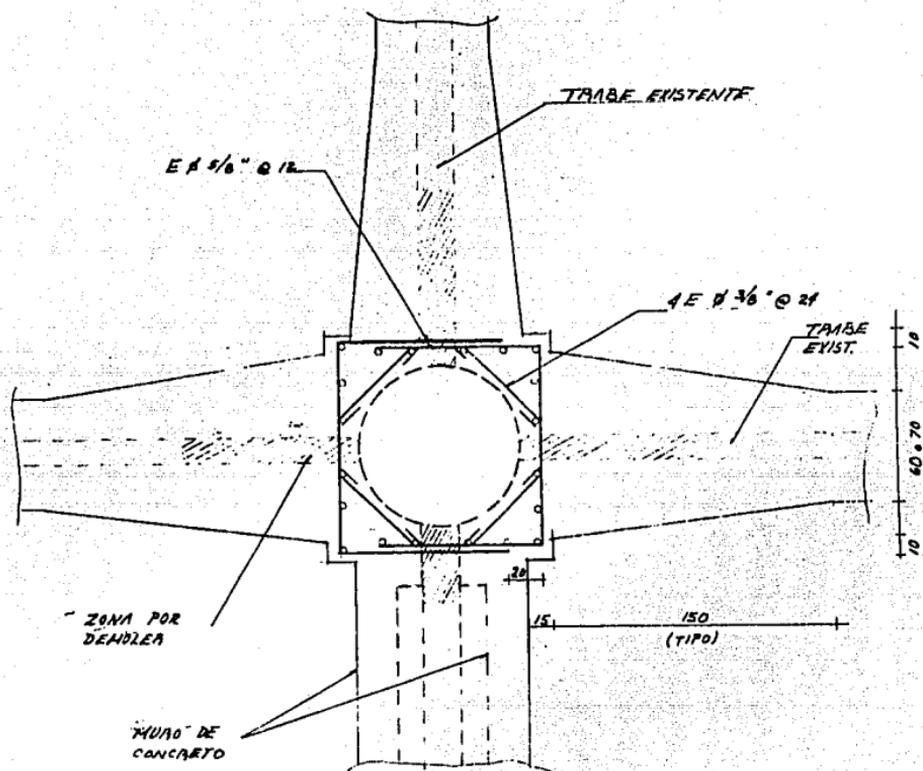
Fig. 17.6

DETALLE 5
REFUERZO EN NODO

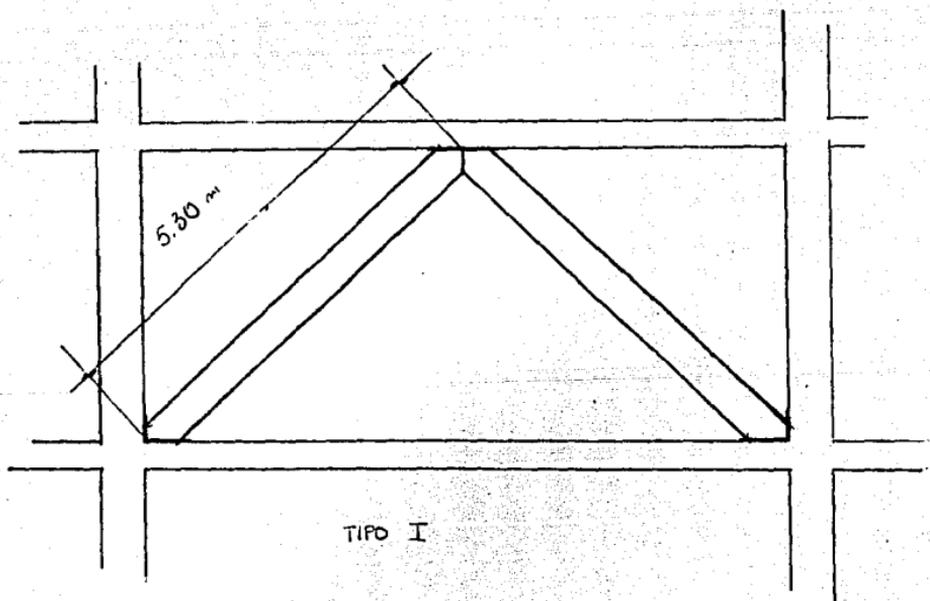
Figura V.1

En los casos particulares de las traves dañadas de los niveles 2° a 7° y en algunos casos de planta baja y mezzanine, se tuvieron dos tipos de apuntalamiento, cada uno se definió con base en el claro que se tenía (Figura V.1)

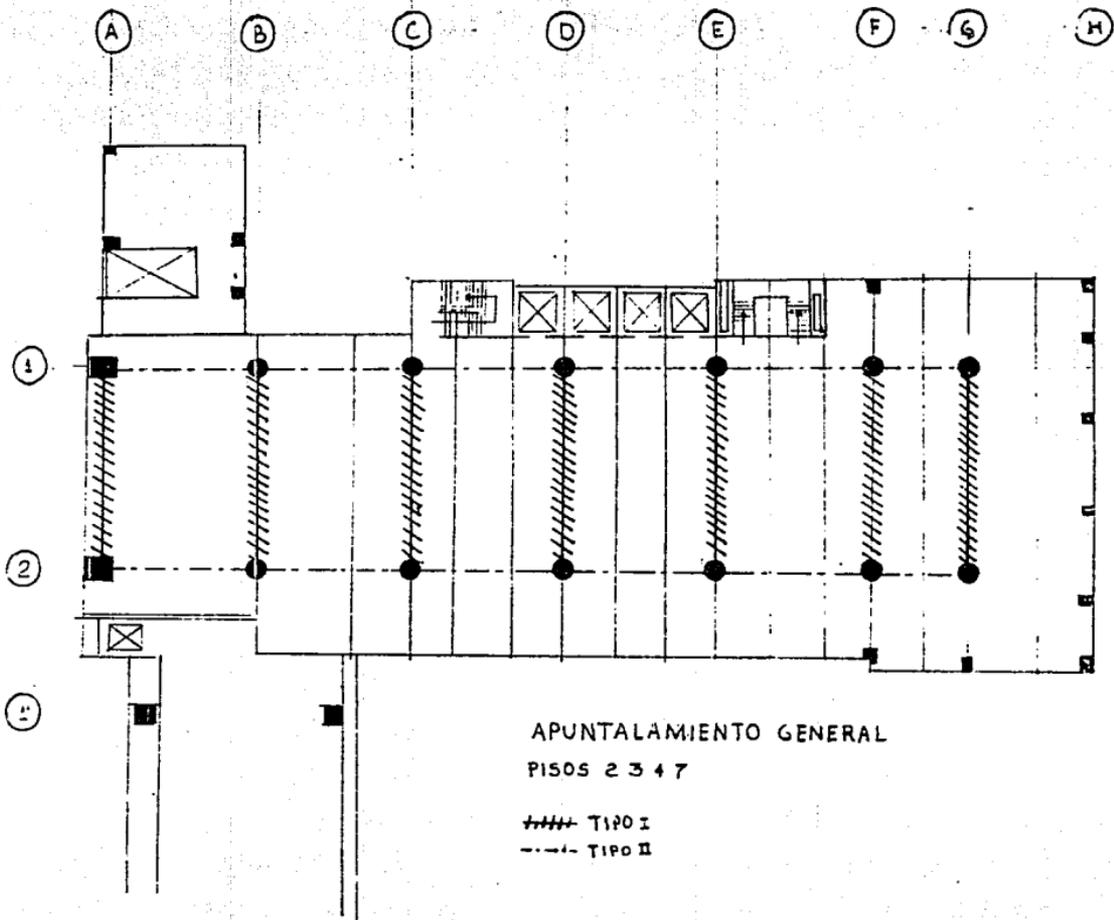
APUNTALAMIENTO GENERAL
 PISOS 2 3 4 7

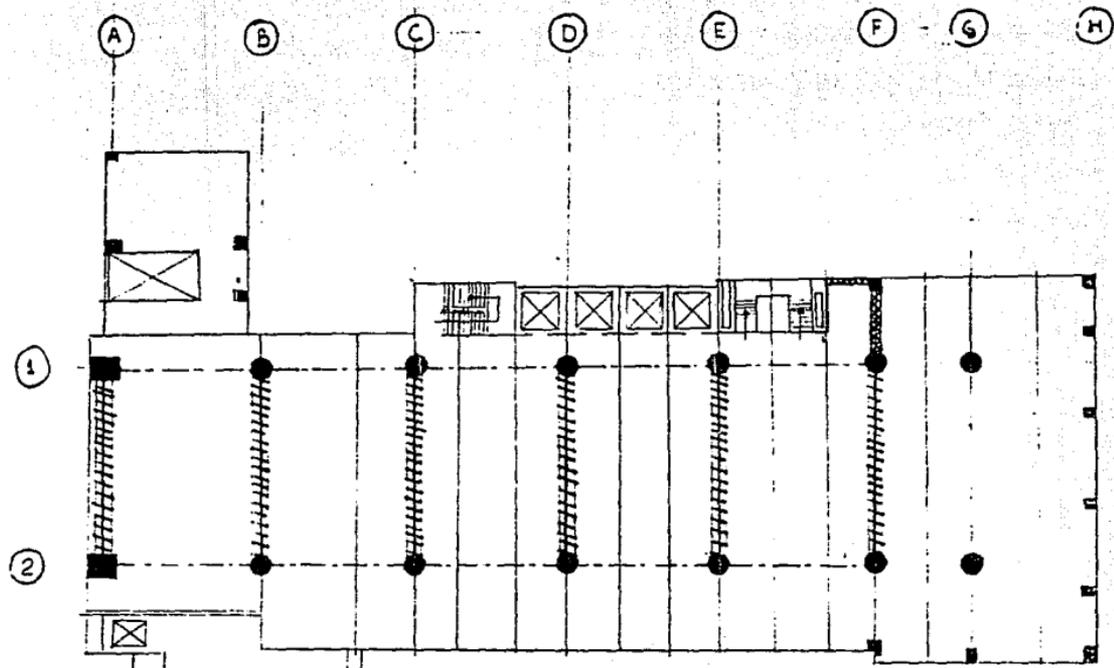
APUNTALAMIENTO GENERAL

PISO 5.
