ANALISIS DE DAÑOS Y PROPUESTA DE REPARACION
PARA LA PIRAMIDE DEL ADIVINO EN UXMAL,
YUCATAN.

T E S I S
QUE PARA OBTENER EL TITULO DE:
INGENIERA CIVIL
P R E S E N T A :

ANA LAURA GALLEGOS Y TELLEZ ROJO

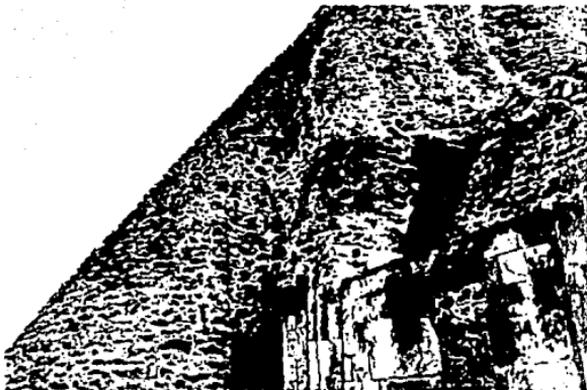
Fig. III. 20 Cámara perpendicular norte. Muro frontal.
Atrás se aprecia parte del relleno

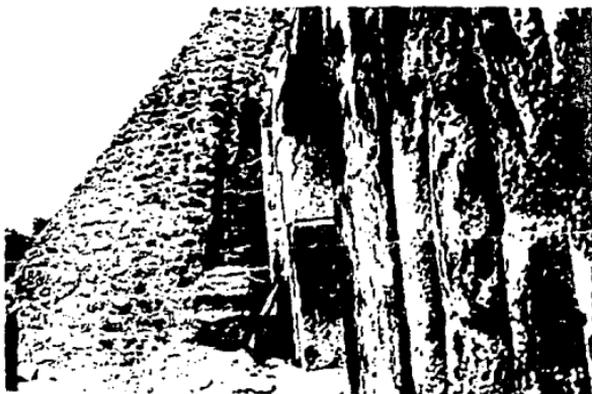
Fig. III. 21 Muro frontal desplomado en la
cámara perpendicular norte

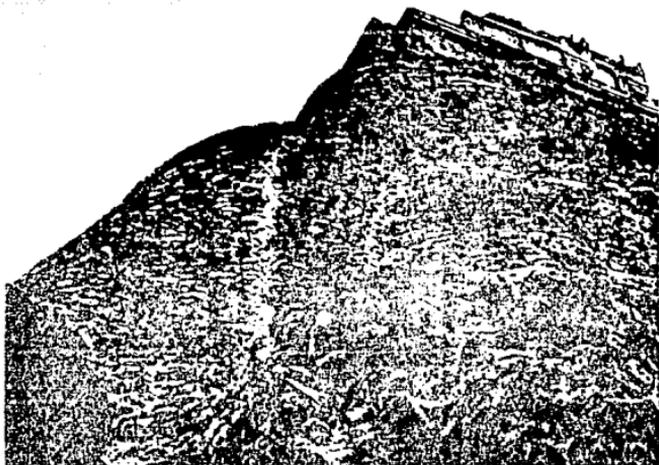
Fig. III. 22 Esquina noroeste

La colocación de los elementos de refuerzo antes descritos deben lograr que disminuya e inclusive llegue a desaparecer la inestabilidad de la esquina noroeste, por el soporte que le proporcionarán las armaduras. En caso de que esto no sucediera, sería necesario introducir posteriormente algún elemento de refuerzo adicional.

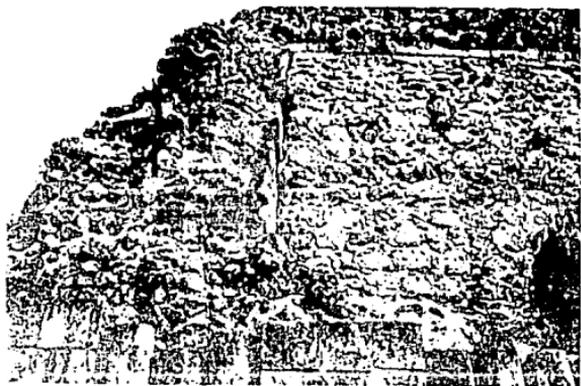
Fig. III. 23 Agrietamientos entre relleno y muros
Cámara I, Templo I

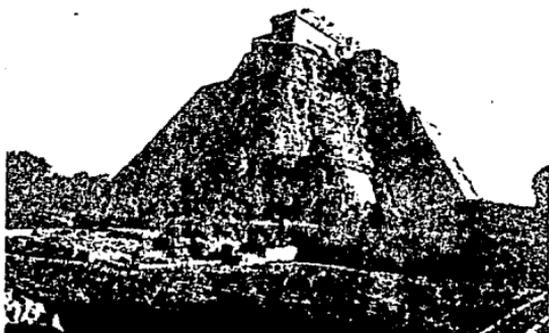
Fig. III. 29 Esquina noroeste. Vista general

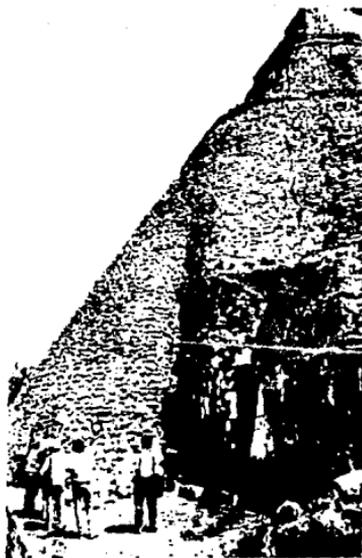
Fig. III. 30 Esquina noroeste.
Acercamiento
