UNIVERSIDAD NACIONAL AUTONOMA
DE MEXICO

FACULTAD DE QUIMICA

INFLUENCIA DEL CONTENIDO DE CU EN LAS
BARRAS DE ACERO DE BAJA ALEACION
MANUFACTURADOS POR COLADA CONTINUA

T E S I S

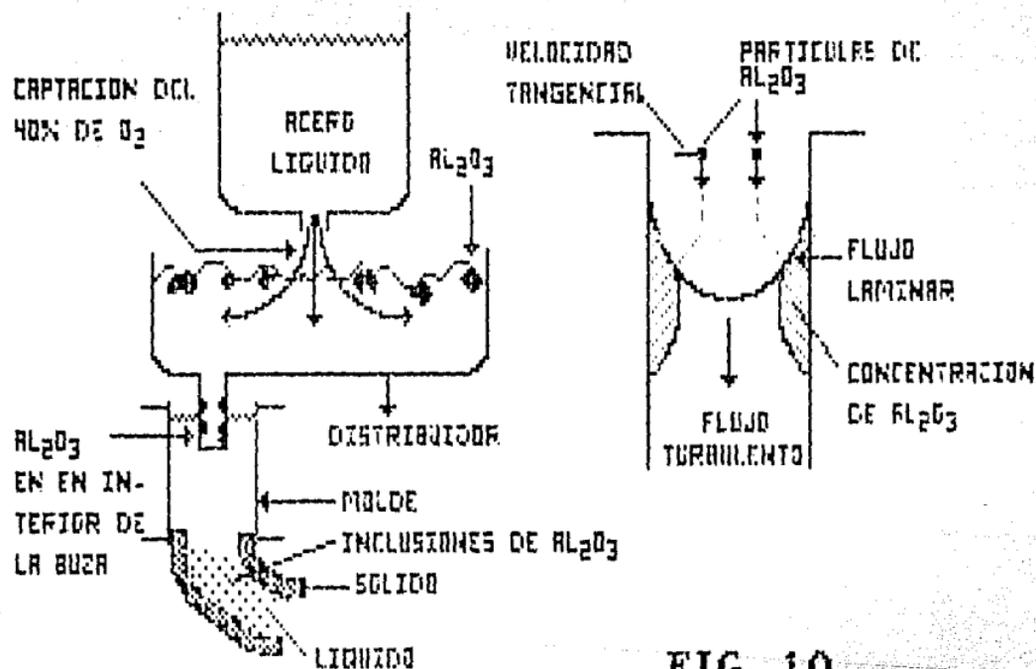
FIG. 10

En un momento determinado estas concentraciones de Al_2O_3 se desprenden del interior de la buza y se introducen en el molde de tal manera que quedarán atrapados en el interior de la barra disminuyendo su calidad de la barra.

Comportamiento de las partículas de Al_2O_3 en el distribuidor, boza sumergida en el molde y su posible consecuencia en la barra.

Con estos dos métodos se eliminaron las incrustaciones de Al_2O_3 en la buza sumergida y también contribuyó a aumentar el número de coladas secuenciales de 3 pasó a 6, igualmente se observó que las fallas en la tubería se disminuyeron en un 70%.

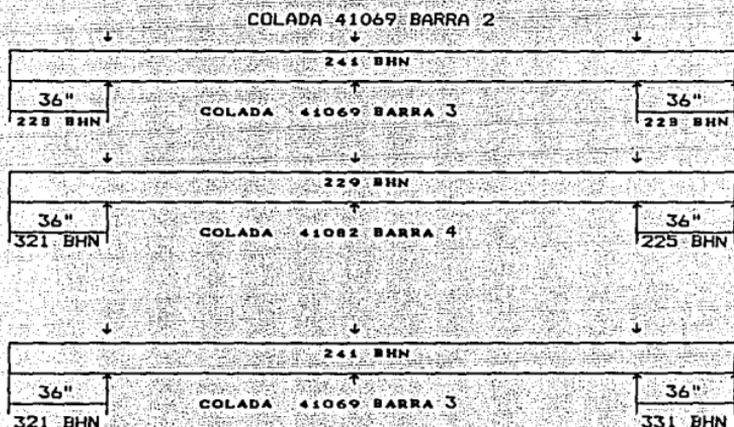
Esta aseveración se obtuvo del análisis de los resultados de dureza, como se observa en la tabla (14), el valor de la dureza es bajo y por lo tanto, el proceso de enfriamiento por los Jacks de agua no tuvo efecto durante la solidificación.

La dureza en el interior de las barras sin tratamiento termico fue la siguiente:

LAS DUREZAS FUERON TOMADAS A: 1/4", 1", 1 1/2", 2", Y 3"
DIAMETRO EXTERIOR.
