**ESCUELA NACIONAL DE ESTUDIOS PROFESIONALES
"ARAGON"**

**REPARACION DE ESTRUCTURAS DE CONCRETO
REFORZADO CON DAÑOS MAYORES DURANTE
LOS SISMOS DE SEPTIEMBRE DE 1985 EN
LA CIUDAD DE MEXICO**

T E S I S
QUE PARA OBTENER EL TITULO DE:
INGENIERO CIVIL
P R E S E N T A ;
ARMANDO GALINDO REYES

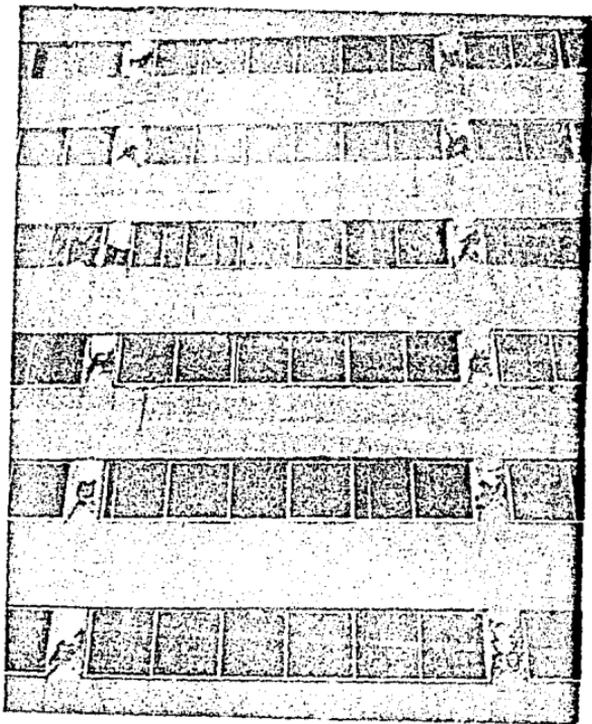
fotografia No. 2.I

e) Choque entre edificios adyacentes.

Se ha ya mencionado este hecho que ocasionó en muchos casos daños locales, pero en otros llegó a provocar el colapso de entrepisos enteros. Se estima que estos choques son responsables de cierto número de casos observados de fa-

llas de edificios en sus pisos superiores. En otros, este tipo de falla puede achacarse a reducciones bruscas en la resistencia y rigidez de la estructura en dichos niveles, o a la influencia de modos superiores de vibración.
