UNIVERSIDAD NACIONAL
AUTÓNOMA DE MÉXICO

FACULTAD DE INGENIERIA

APLICACION DE LA GEOTECNIA
A PROBLEMAS DE CIMENTACION
SOBRE ZONAS MINADAS

T E S I S
QUE PARA OBTENER EL TITULO DE:
INGENIERO GEOLOGO
P R E S E N T A
NARCISO ORTIZ FERNANDEZ

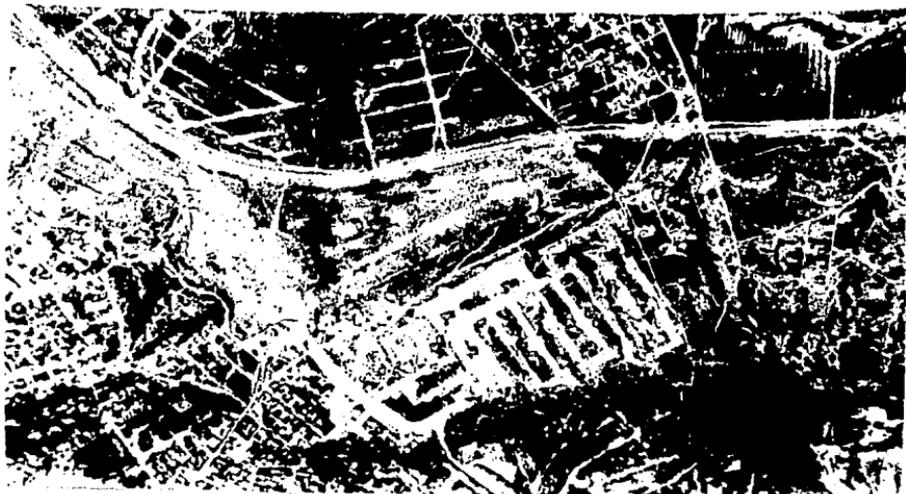
FIGURA 6
FOTOGRAFIA AEREA AÑO 1985

En la zona de colapsos 1 aún no se presentan colapsos en 1985 en tanto que ahora existen 8 , los cuales se describirán posteriormente. La fotografía aérea tomada en 1985 (figura 6), muestra éstos rasgos.

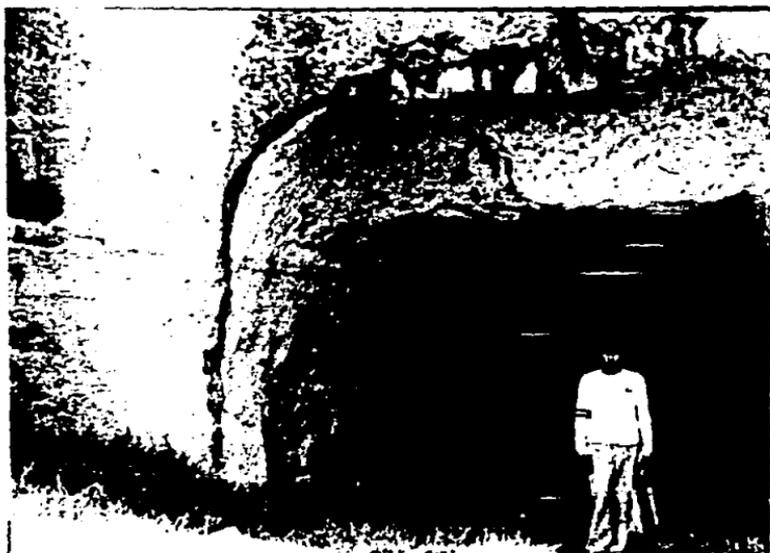
FIGURA 7

COLAPSO EN ZONA 1

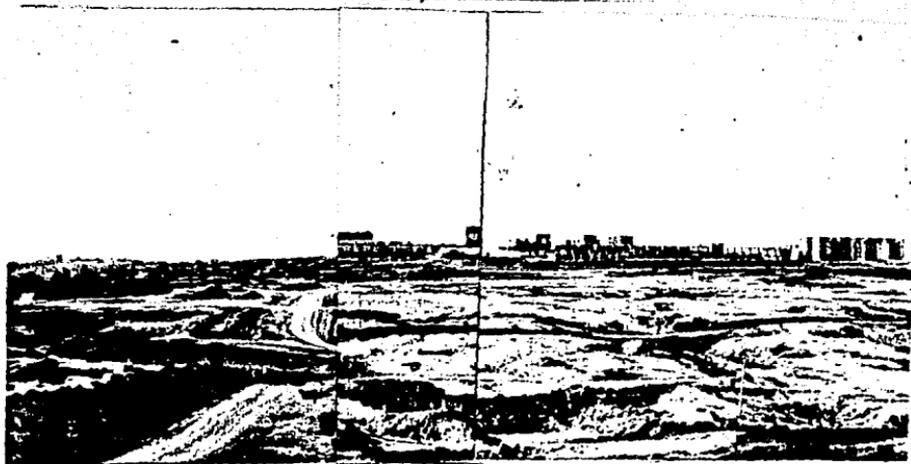
FIGURA 9
CAVIDAD EN ZONA DE COLAPSOS 1

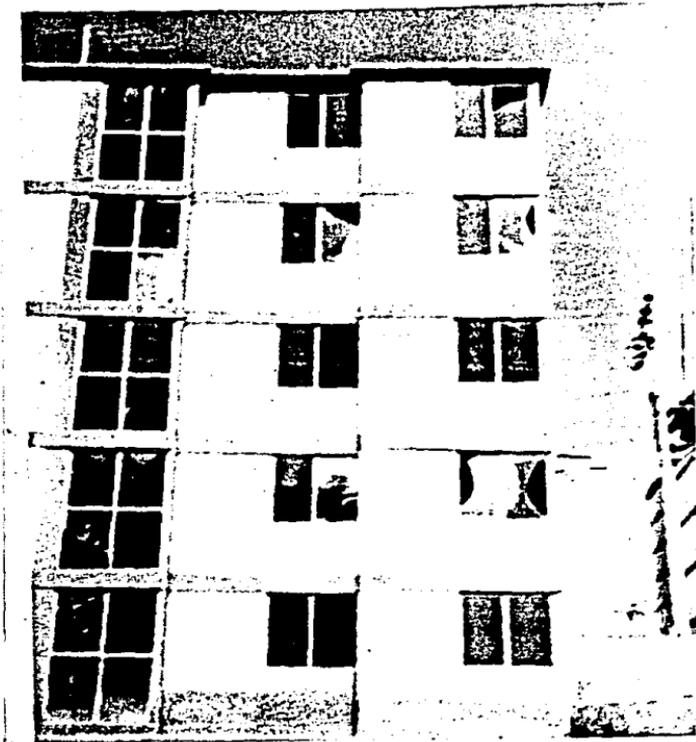
2.- En la zona B de la unidad se observa una gran cantidad de vidrios rotos en los ventanales, ventanas descuadradas y agrietamiento en muros de edificios ocasionados por asentamientos y descuidos.

FIGURA 11
EDIFICIO EN ZONA B

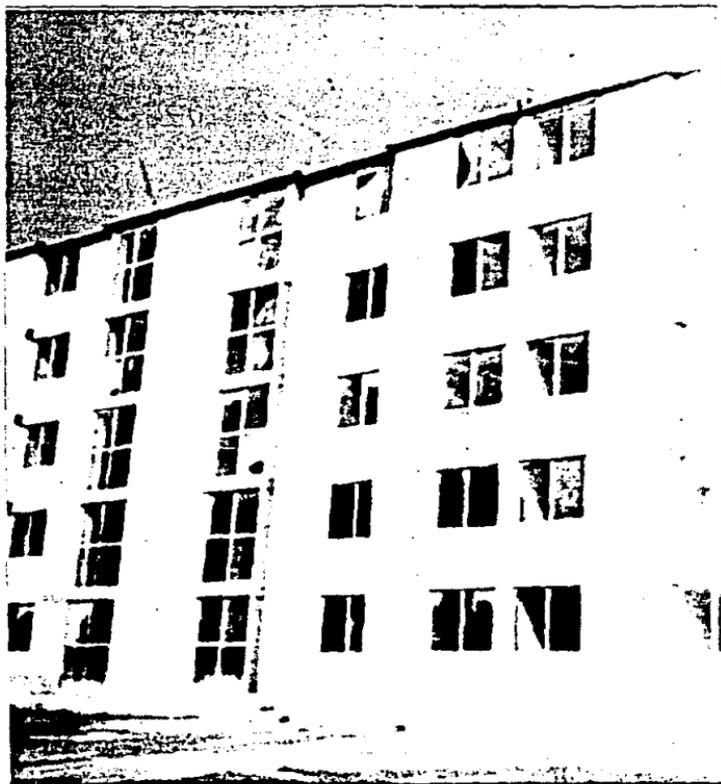
FIGURA 12
EDIFICIO EN ZONA B

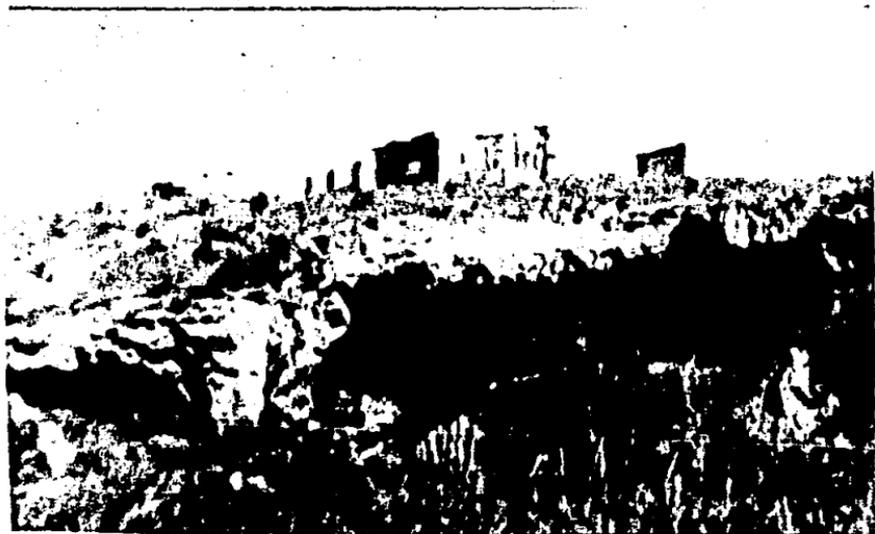
3.- Con respecto a la mecánica de los colapsos observados fuera del área construida, se puede decir que éstos son de caracter violento, con dimensiones comprendidas entre 10 y 100 metros cuadrados, con profundidades entre 4 y 8 metros, los bloques caídos tienen entre 1 y 3 metros cúbicos, los colapsos se presentan asociados a fracturas de tensión cuya continuidad se prolonga hasta 40 metros fuera del colapso disminuyendo su abertura y desplazamiento lateral desde algunos centímetros en la vecindad del colapso hasta pocos milímetros a una distancia de 40 metros fuera del colapso. Las figuras 14, 15, 16, 17 y 18 muestran algunas cavidades de la zona de colapsos 2, así como la mecánica de los mismos.

FIGURA 18
COLAPSOS EN ZONA 2

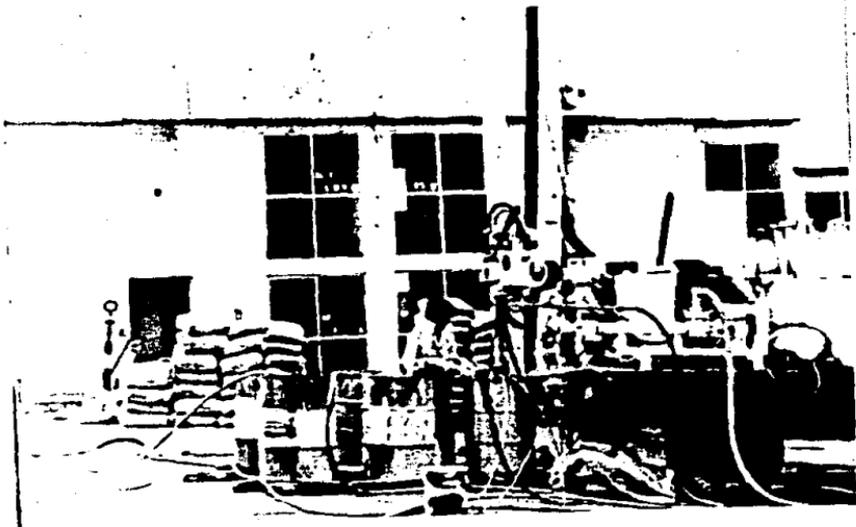
FIGURA 34
INYECTANDO MORTERO

Las galerías de alto riesgo se rellenaron finalmente mediante dos etapas: La primera etapa consistió en el vaciado de lodocreto por gravedad, en tanto que la segunda etapa comprendió la inyección de lodocreto a presión combinado con aditivos expansivos. En esta etapa, el problema de la presencia de cavidades bajo construcciones se encontraba resuelto; si bien, subsisten riesgos de colapsos cercanos a las construcciones.
