“REESTRUCTURACION Y REMODELACION  
DEL CENTRO NACIONAL DE LA SECRETARIA  
DE COMUNICACIONES Y TRANSPORTES”

T E S I S

INGENIERO CIVIL

MIGUEL AGUIRRE LEON

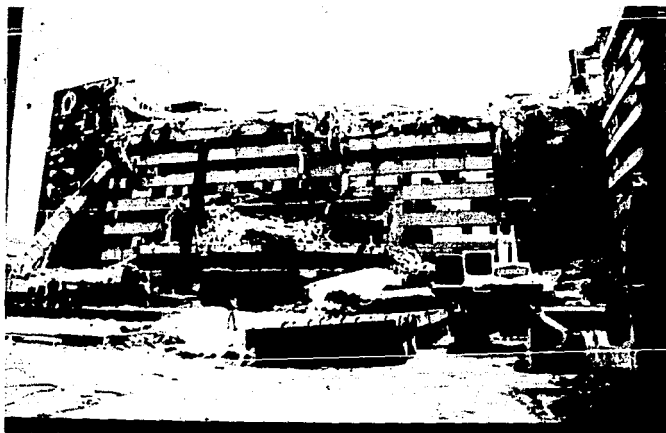
ESTADO DE LA SECRETARIA DE COMUNICACIONES Y  
TRANSPORTES, DESPUES DEL SISMO DEL 19 DE SEPTIEMBRE  
DE 1985.

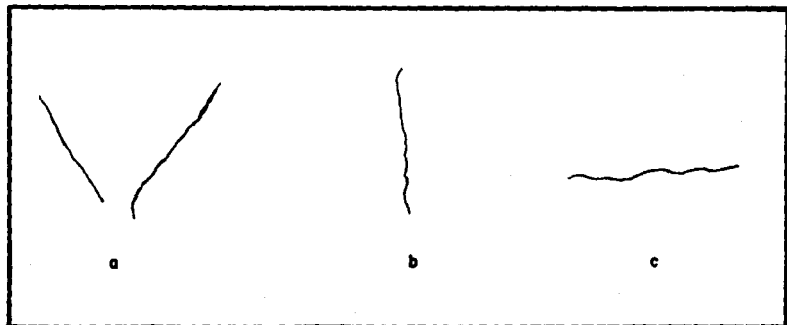
Fig. 9 Croquis de fallas más comunes en los elementos estructurales.

Se considera que existe daño mayor si la suma de las longitudes de las grietas es mayor que el 70% del perímetro de la sección transversal del elemento estructural.

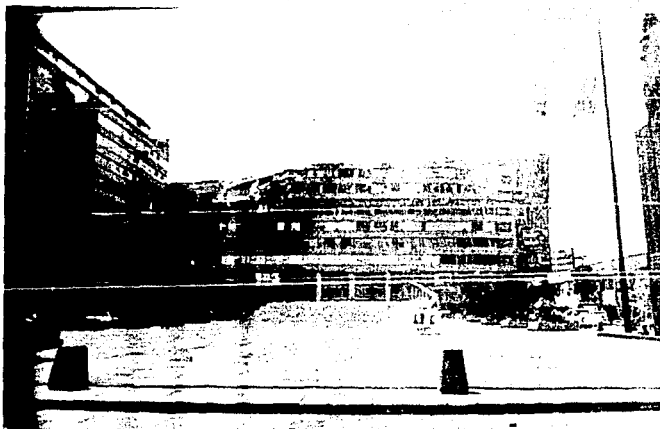
VISTA ORIENTE DEL EDIFICIO "B" , DESPUES DEL SISMO  
DEL 19 DE SEPTIEMBRE DE 1985.

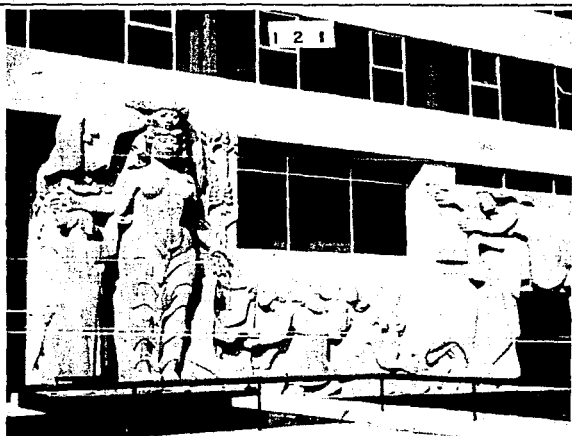
Las obras artísticas de las esculturas hechas en cantera, en donde los daños que presentaron no fueron de consideración que ameritaran algún trabajo especial, sólo fueron restauradas con polvo de cantera y un cementante en el lugar. Además, se hizo necesario el refuerzo de la base soporte con acero estructural.  
(Vigas "I")

REHABILITACION DE LAS ESCULTURAS TALLADAS EN CANTERA
