COMENTARIOS Y EJEMPLOS EN LA  
INSPECCION DE UN PUENTE

T E S I S  
Para obtener el Título de  
INGENIERO CIVIL  
p r e s e n t a

MIGUEL ANGEL ORTIZ GONZALEZ

1993

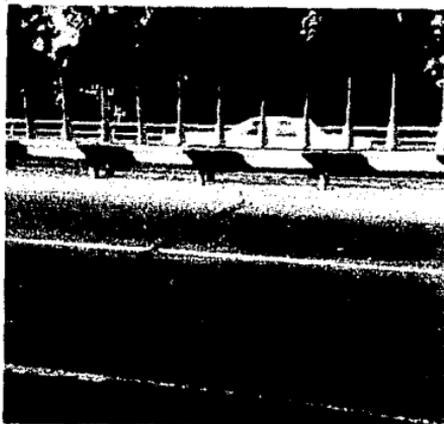
FIG. 1 :  
EN ESTA FOTO SE PUEDE APRECIAR  
EL FRACTURAMIENTO EN EL ACCESO

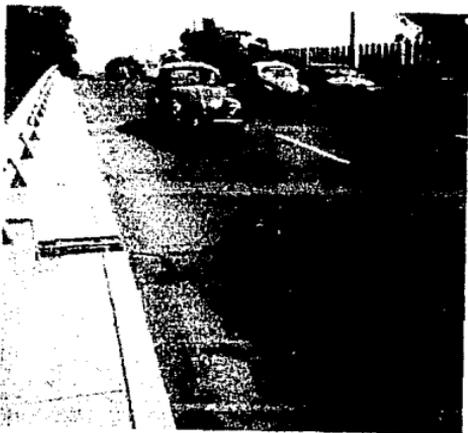
ESTADO FABRICADA A BASE DE CONCRETO ASFALTICO CON T.M.A., DE 19 CM. Y ESPESOR DE 7.5 CM. PRESENTA FRACTURAMIENTOS Y HOQUEDADES EN LAS ZONAS DONDE SE ALOJAN LAS JUNTAS DE DILATACION. EXISTEN ZONAS CON ACOCODRILAMIENTOS PRODUCTO DEL DESGASTE AL PASO DE LOS VEHICULOS (FIG 3 Y FIG.7).

**FIG. 3:**  
**FORMACION DE UN BACHE POR LA**  
**LA FALTA DE SOPORTE**

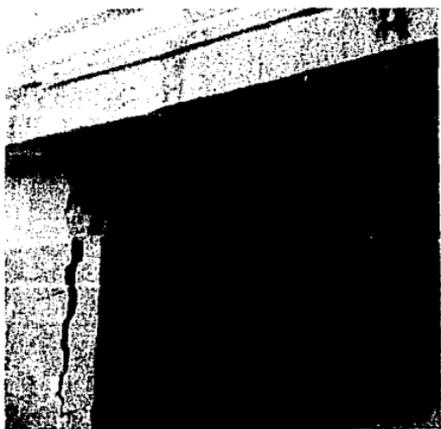
SE PRESENTA UNA FRACTURA DIAGONAL EN LA CUBIERTA DEL ESTRIBO PONIENTE, ESTA GRIETA TIENE APROXIMADAMENTE UN ANCHO DE 0.03 M. Y UNA PROFUNDIDAD DE 0.05 M. EN UNO DE SUS LADOS - VERTICALES SE PRESENTA UNA SEPARACION CONSIDERABLE DE LA CUBIERTA . LA FRACTURA EN LA CUBIERTA, ASI COMO LA SEPARACION SON PRODUCIDAS POR EL ASENTAMIENTO DIFERENCIAL QUE HA SUFRIDO LA ESTRUCTURA (FIG.4).

**FIG. 4:**  
**DESPRENDIMIENTO DE LA MAMPOSTE-**  
**RIA Y DESCONCHAMIENTO DEL CON-**  
**CRETO POR ASENTAMIENTO EN EL**  
**FUENTE.**

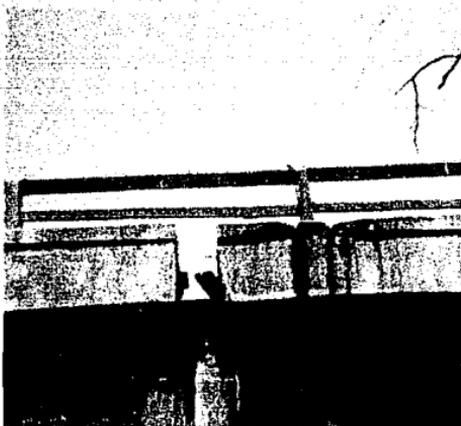
**FIG 5:**  
DESLIZAMIENTO ENTRE TRABES DE  
PISTA Y TRABES CENTRALES.

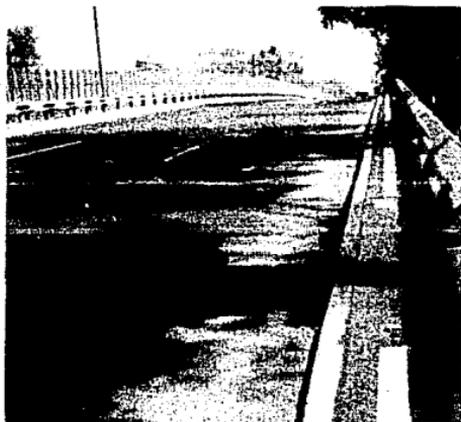
ESTADO HECHAS A BASE DE CONCRETO HIDRAULICA CONSTRUIDAS EN PIEDRAS DE 0.40 X 0.40 M. Y ESPESOR DE 0.10 M. TERMINADAS CON VOLTEADOR EN LAS ARISTAS Y ESCOBILLADAS EN SU SUPERFICIE. SE ASIENTAN SOBRE MATERIAL INHERTE (TEPETATE) CON UN ESPESOR DE 0.20 M. PRESENTAN FRACTURAMIENTO Y DESCONCHAMIENTO EN ALGUNAS ZONAS ASI COMO HUNDIMIENTOS EN OTRAS ZONAS (FIG.6).

**FIG. 6:**  
SEPARACION EN LA GUARNICION --  
PROVOCADO POR LOS ASENTAMIENTOS  
QUE HA SUFRIDO EL PUNTE.

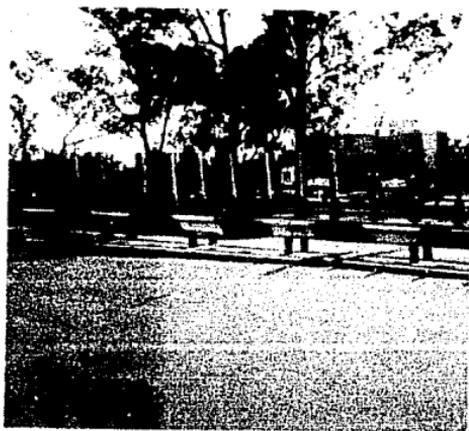
**FIG. 7:**  
**REFLEJO DE LA FRACTURA EN LA**  
**CARPETA POR EL DESGARRAMIENTO**  
**DE LA JUNTA DE CALZADA.**

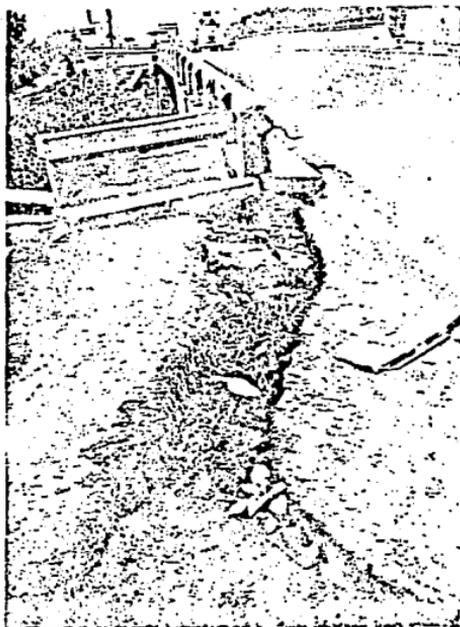
BACHE FORMADO POR EL DESPLAZAMIENTO DE TALUDES.

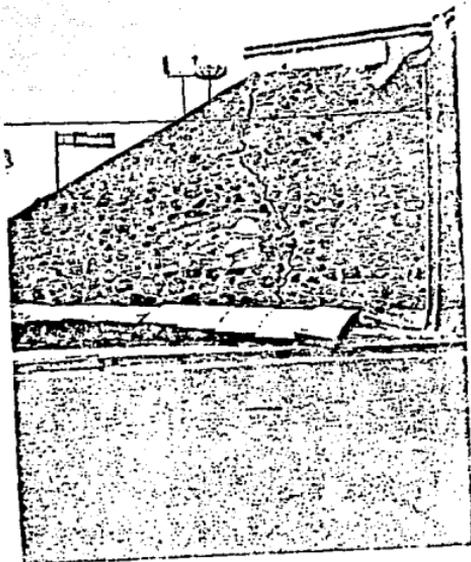
DESPRENDIMIENTO DEL ALERO DEL  
ESTRIBO

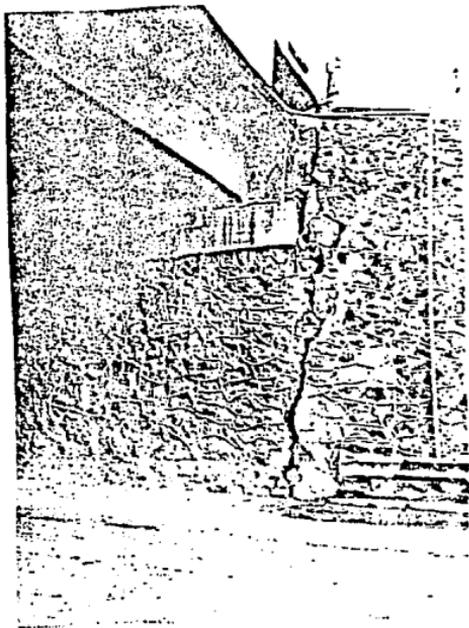
GRIETA VERTICAL EN EL ESTRIBO  
PROVOCADA POR EL DESPLAZAMIENTO DEL ESTRIBO.

SE PROCEDERA A SECCIONAR EL AREA DONDE SE ENCUENTRA LOCALIZADA LA FRACTURA POSTERIORMENTE SE RELLENARA EL AREA SECCIONADA CON PIEDRAS DE MAMPOSTERIA UNIDAS ENTRE SI CON MORTERO CEMENTO-ARENA 1:1:5:4. LAS PIEDRAS UTILIZADAS ASI COMO EL MORTERO CUMPLIRAN CON LAS CONDICIONES SIGUIENTES.
