REESTRUCTURACION Y RESTAURACION DE UN INMUEBLE DEL SIGLO XVII EN EL CENTRO DE LA CIUDAD DE MEXICO.

T E S I S
QUE PARA OBTENER EL TITULO DE:
INGENIERO CIVIL
P R E S E N T A :
RICARDO BOUE ITURRIAGA

TEMA: Reestructuración y restauración de un inmueble del Siglo XVII en el centro de la Ciudad de México.

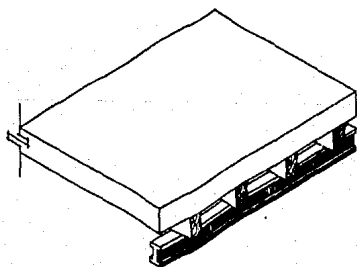
Primera reestructuración: hacia finales del siglo XIX se reforzaron las losas de entrepiso entre planta baja y primer nivel con viguetas de acero en sentido perpendicular al de las vigas de madera originales, también se revistió la fachada exterior con piedra de granito en las plantas superiores y decorados de cantera en los balcones y en la planta baja, se agregó una balaustrada en la parte superior y en el interior de los cuartos de las plantas superiores se agregaron molduras decorativas de estuco.

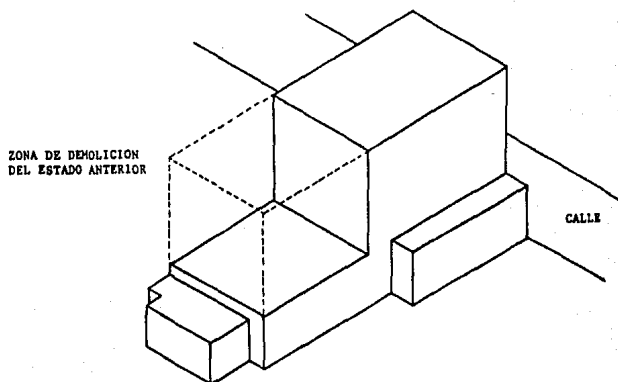
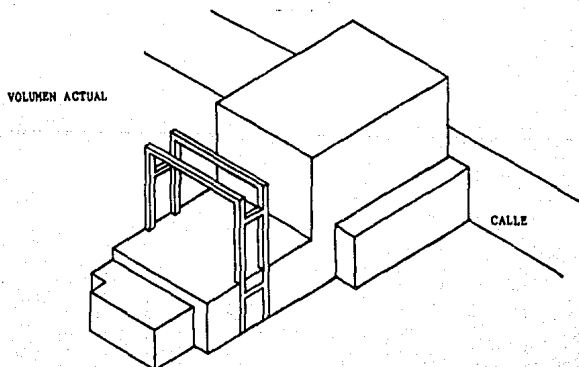
Segunda reestructuración: alrededor de 1950 el inmueble que colinda hacia el Norte tuvo un desplazamiento que afectó todo el fondo de la construcción a partir del cubo de escaleras hacia atrás, esto originó el derrumbe de una gran parte de la construcción, misma que no fué repuesta, únicamente se tendió una losa de concreto armado como azotea de la planta baja a partir del cubo de escaleras hacia atrás, y otra losa de las mismas características sobre el cubo de escaleras el cual originalmente debe de haber sido a cielo abierto. Adicionalmente se construyeron dos marcos de concreto armado a manera de ademes que sirven de separación y contención entre los dos edificios que colindan con el de este estudio.

Volumen de edificio demolido a mediados del presente siglo y estructuración de la zona posterior en la actualidad.

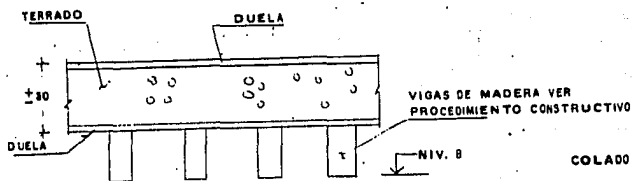
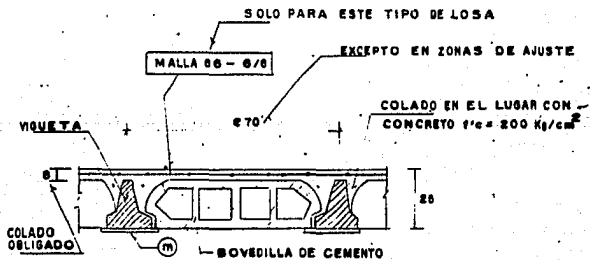
Esquema comparativo del sistema de losa original, con cerca de doscientos años de servicio conformado por vigas de madera, relleno de terrado y piso de duela y el sistema nuevo propuesto formado con vigueta precolada de concreto armado, bovedilla hueca de concreto simple y capa de compresión de concreto reforzado con malla electrosoldada 66-10-10.

LOSA ① DE VIGUETA Y BOVEDILLA DE CEMENTO
