UNIVERSIDAD NACIONAL AUTONOMA DE MEXICO

FACULTAD DE INGENIERIA

"COMPORTAMIENTO GEOTECNICO DE
UNAS LAGUNAS FACULTATIVAS
CON RECIRCULACION"

1993

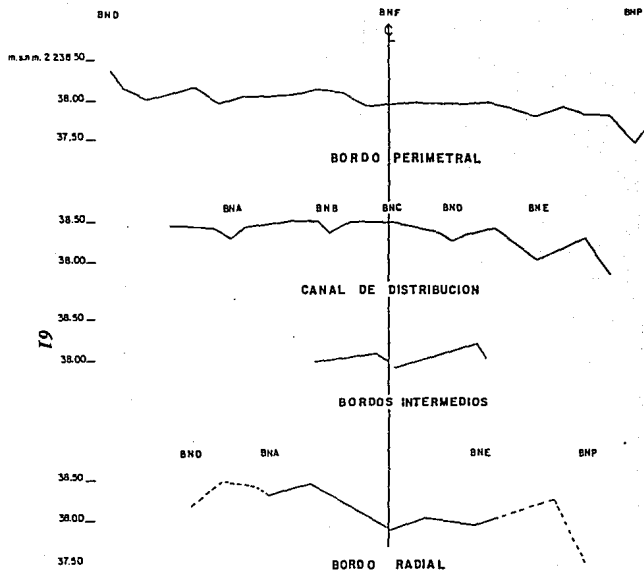
FIGURA 5 ASENTAMIENTOS DIFERENCIALES EN LOS COMPONENTES DE LAS L.F. 1988 OCT.

Las fugas del bordo perimetral se presentaron sobre todo a continuación del bordo radial en los tramos oriente y poniente; éstas fugas fueron sobre todo por debajo del contacto suelo-bordo y suelo-estructura, así como en algunos tramos en donde existían juntas constructivas; eran localizadas, puntuales, pero se presentaron en número de 153. Además se detectó el hundimiento de la esquina poniente, del cárcamo de bombeo de aguas tratadas y la flotación del canal central.

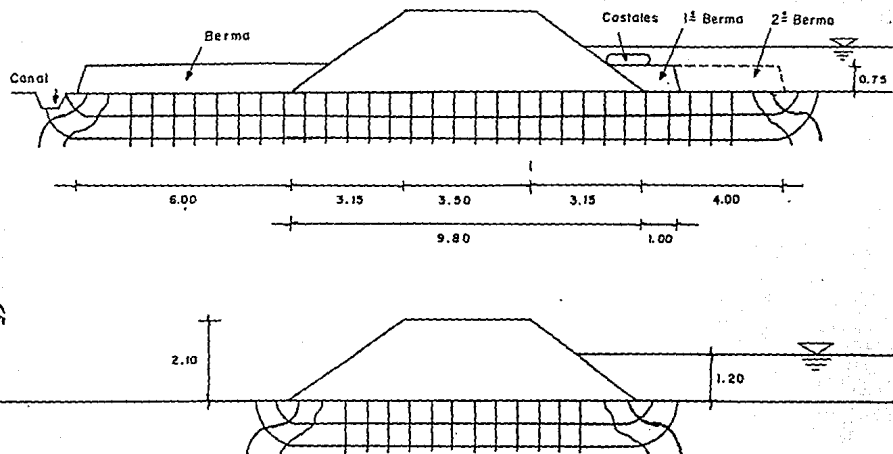
FIGURA 7 UTILIZACION DE BERMAS PARA EVITAR FUGAS

Además de lo anterior, en los muros de concreto y en las juntas de dichos muros se observaron fugas. Aquellas a través del concreto no se tocaron y dada la presencia de sales y materia orgánica disueltas en el agua, esas mismas se encargaron de taponarla. figuras 6 y 7

solución realizada fue construir una berma exterior de 220m de largo, 0.75m de altura en promedio y 6m de ancho; el material utilizado para dicha berma fue la arcilla local, bandeada con tractor D-6. Esto se construyó en ambos lados, oriente y poniente, sin embargo, el canal colector de agua filtrada, solo se construyó en el lado poniente. A la fecha ésta solución, ha funcionado de manera adecuada.

En la parte interior las soluciones realizadas fueron diferentes. En el costado oriente y dado que existió un tirante de agua promedio de $h=60$ cm, se colocó bentonita a volteo en las zonas de fugas localizadas; para disminuir el gasto de estas fugas se colocó costalera del mismo material bentonítico también a volteo. El efecto fue a mediano plazo en un período de 15 a 25 días, la bentonita arrastrada por el agua hacia las fugas selló su propio camino, taponeándose las salidas. En la zona interior poniente, que se encontraba seca, se procedió a colocar costalera apoyada sobre una berma de arcilla local; esta berma tuvo un ancho de un metro y fue rematada con una hilera de costales, colocados de uno en uno a todo lo largo del muro.

El objeto de las bermas interior y exterior, fue el desarrollar una red de flujo más larga, que permitiese abatir el gradiente hidráulico que se generó con la creación del tirante de agua. Se considera que con la presencia de las bermas seguirán existiendo las fugas por debajo del contacto suelo-estructura, pero la salida del agua será menos dañina por tener menor velocidad de arrastre, además de ser captada por el canal colector que se colocó al lado de la berma, y de ahí procederá a ser infiltrada, evitando así la creación de encharcamientos periféricos.

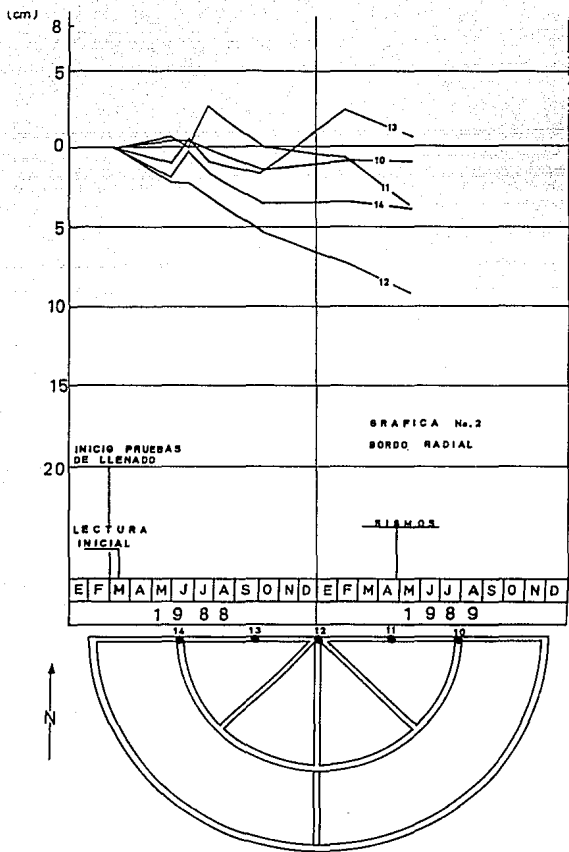
FIGURA 11

El lugar donde se localiza el testigo 12, presenta un asentamiento de 9.0cm, debido a la concentración de esfuerzos, provocados por las estructuras que aquí se encuentran, como son la estructura de entrada, de salida, de recirculación y el bordo radial.

El bufamiento máximo es de 8.20cm y se presenta en el testigo 21, localizado en el Canal de Distribución.(Gráfica 3)

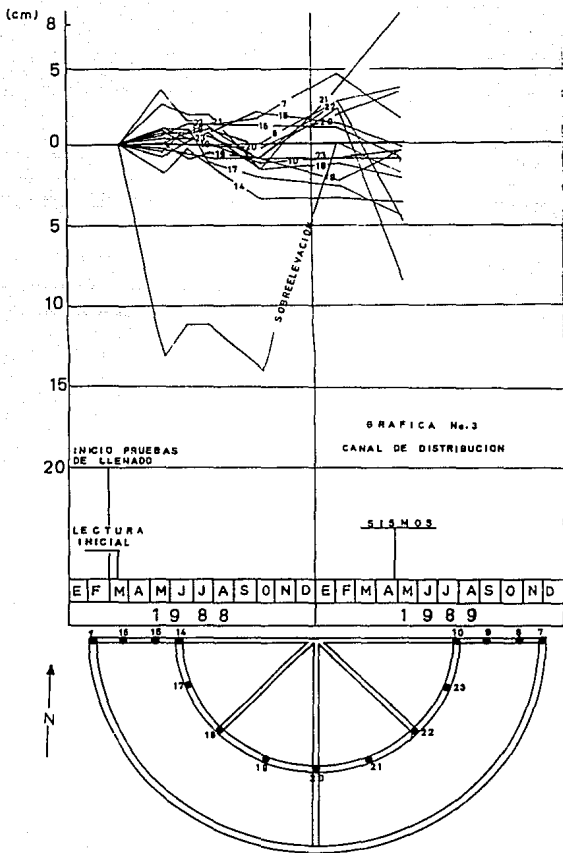
FIGURA 12

flotación que se presentó durante el llenado.

Cabe señalar que el asentamiento máximo registrado en los testigos, es de 15.20cm, presentándose entre el testigo 1, que se localiza sobre el bordo del módulo 1, y el testigo 5, ubicado en el Canal Central.

Hasta el momento la medida ha funcionado adecuadamente; de acuerdo con las nivelaciones semanales del canal, éste ha recuperado la
