DIVISION DE ESTUDIOS DE POSGRADO.  
FACULTAD DE ARQUITECTURA.  
UNIVERSIDAD NACIONAL AUTONOMA DE  
MEXICO.

RESTAURACION Y ADAPTACION DEL EDIFI-  
CIO DE LA FUNDACION TAGLE, UBICADO --  
EN LA AV. REPUBLICA DE BRASIL N°. 74 --  
ESQUINA CON LA PLAZA DE SANTA CATA-  
RINA, EN EL CENTRO DE LA CIUDAD DE --  
MEXICO.

ARQ. FERNANDO PINEDA GOMEZ.

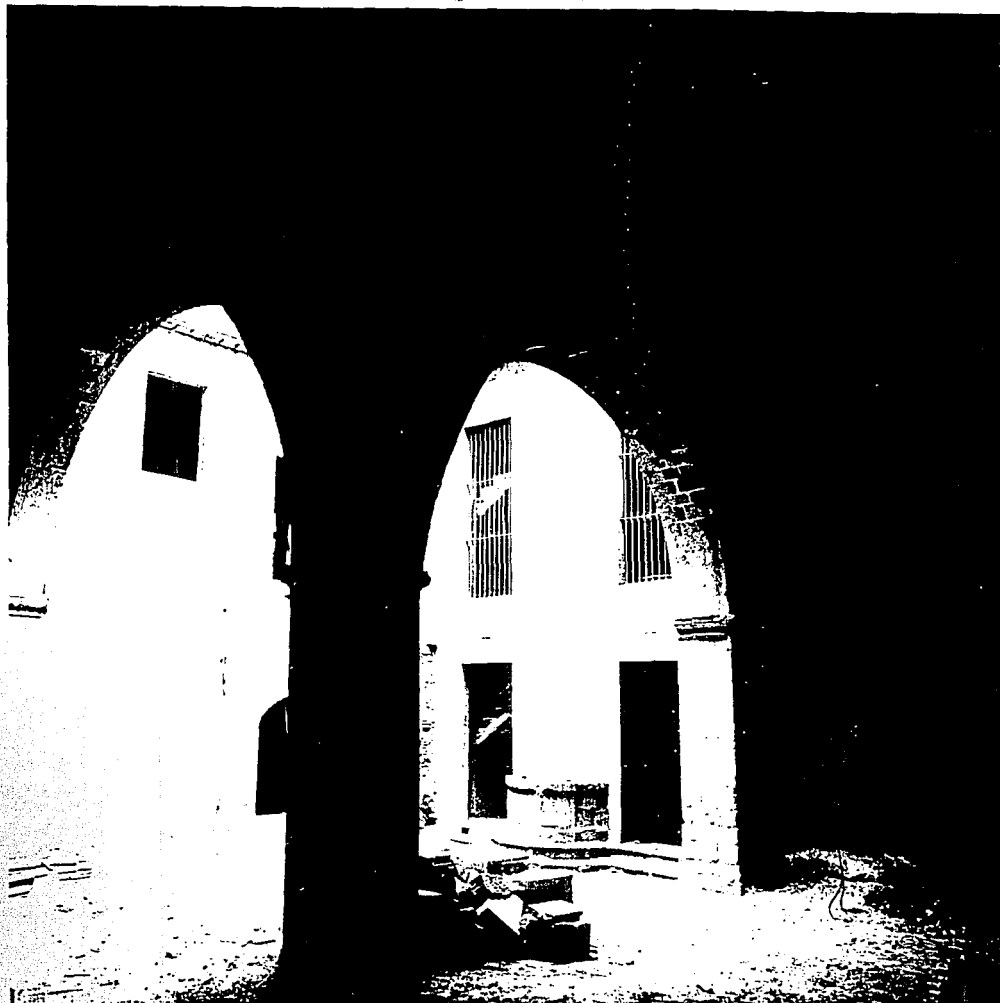
Segundo patio.  
Bóvedas y fuente.

Las dos grandes bóvedas vaídas del 2° patio están construidas con hiladas circulares y concéntricas de ladrillo. Sobre ellas se construyó la cocina y una pieza que quizá funcionó como despensa y alacena, dejando libre un pasillo que da acceso al oratorio. Cuando se hizo esta obra, probablemente al completar la casa a principios del siglo pasado, se tuvo la preocupación de que el muro de fachada de la cocina y

la despensa, concentraría su peso casi al centro de las bóvedas. Para solucionar este problema, se construyeron -- unas ménsulas de fierro forjado que se anclaron en el muro norte y que soportaban en su punta una vigueta de fierro sobre la que se desplantó el muro mencionado, hecho de ladrillo. Este sistema se encontró en malas condiciones, pues -- el empotre de las ménsulas había cedido y, de hecho, el muro se apoyaba en las bóvedas. Se retiraron estas ménsulas y el piso se reconstruyó con una losa de concreto armado y trabes apoyadas en el muro de la colindancia y en los arcos, liberando a las bóvedas de dicha carga concentrada.
