**PROYECTO DE RESTAURACION, USO Y APROVECHAMIENTO
DEL INMUEBLE DE PROPIEDAD FEDERAL
UBICADO EN MONEDA NO. 4
CENTRO HISTORICO, CIUDAD DE MEXICO**

T E S I S

1993

**EDIFICIO DE OFICINAS
SEDE DE LA
DIRECCION GENERAL DE SITIOS Y MONUMENTOS
DEL PATRIMONIO CULTURAL
S E D E S O L**

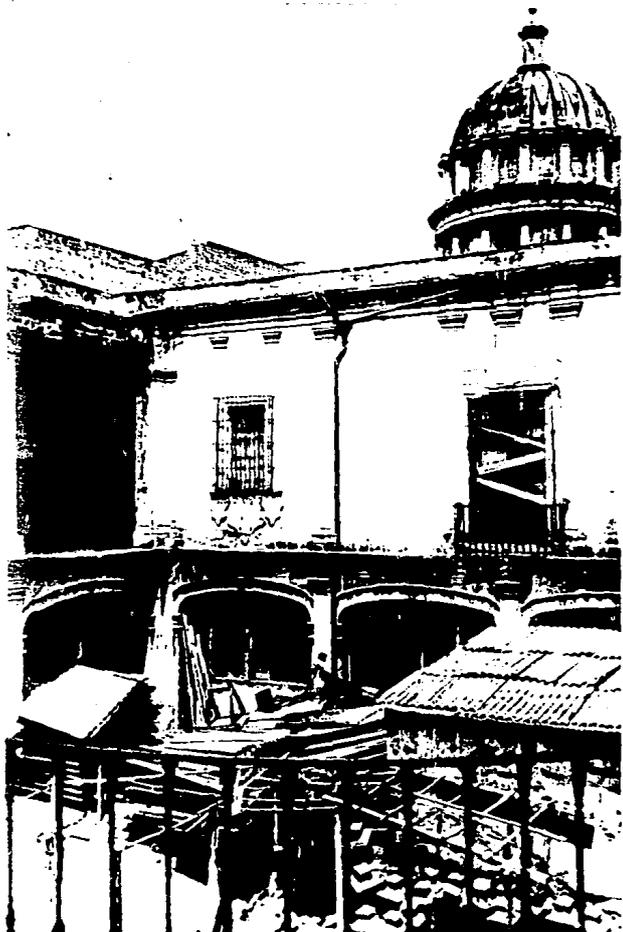
AGREGADO EN CLAUSTRO ALTO-FACHADA PONIENTE, AL FONDO SE OBSERVA LA CUPULA DE SANTA TERESA LA ANTIGUA (NOTESE QUE EN ESTA EPOCA, 30s.) EL INMUEBLE ESTABA SUMAMENTE ALTERADO

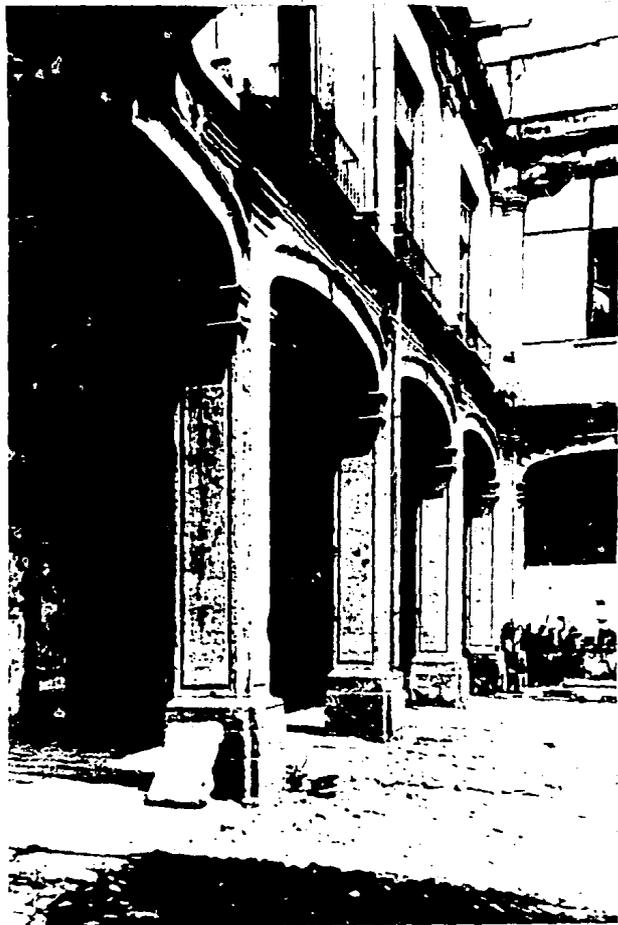
AGREGADOS EN CLAUSTRO ALTO FACHADA ORIENTE
