UNIVERSIDAD NACIONAL AUTONOMA DE MEXICO

FACULTAD DE QUIMICA

**INVESTIGACION SOBRE
CORROSION, CARBURIZACION Y RUPTURA DE
TUBOS DE ACERO INOXIDABLE EN
GENERADORES DE VAPOR**

TESIS

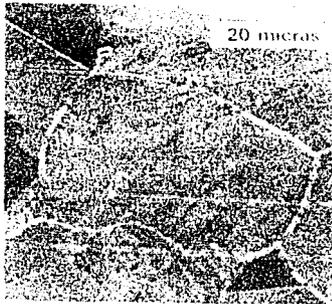
En la Figura 3 se muestra la microestructura del acero 304H, pueden apreciarse los carburos del tipo $M_{23}C_6$ que decoran el límite de grano y que ilustran el estado sensibilizado del acero.

Figura 3. Microestructura del acero 304H observada en la microsonda que muestra el estado sensibilizado de este acero.

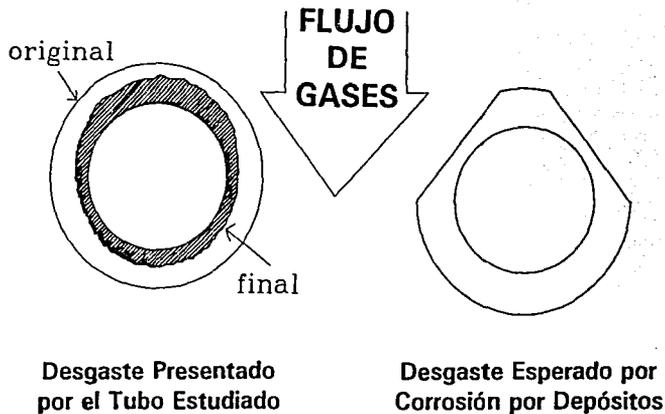
Una característica peculiar que presentó este caso, fue que el mayor adelgazamiento del tubo se presentó por el lado opuesto a la llegada de los gases de combustión. En la Figura 11 se muestra una huella digitalizada del corte transversal del tubo, indicando la dirección del flujo de los gases de combustión. En esta figura se muestra también, con fines comparativos, el patrón de desgaste esperado por el clásico fenómeno de corrosión por cenizas en sobrecalentadores y recalentadores de acuerdo con Cutler et al⁽³⁷⁾. Puede apreciarse que el patrón de desgaste del tubo es contrario al clásico patrón de desgaste por corrosión reportado en la literatura. Posteriormente se propone un mecanismo para explicar este patrón de desgaste. El espesor del tubo en la zona más gruesa es de 5.4 mm y en la parte más delgada es de 3.5 mm; el espesor nominal del tubo es 7.9 mm. Considerando que el espesor inicial del tubo es igual al nominal y tomando en cuenta el tiempo de operación de 107,000 horas se tiene que la velocidad de corrosión en la zona delgada es aproximadamente 0.36 mm/año y en la zona más gruesa esta velocidad es 0.2 mm/año. De acuerdo con la clasificación que se utiliza en Inglaterra⁽³⁸⁾ estas velocidades pueden clasificarse como normal en la parte gruesa (< 0.22 mm/año) y significativa para la parte mas corroída ($0.22 < 0.36 < 0.44$). Esta estimación de la velocidad de corrosión es inferior a la velocidad real porque los tubos son instalados siempre con un espesor inicial mayor al nominal en un porcentaje que puede ser hasta de un 20%. En términos prácticos puede considerarse que las altas velocidades de corrosión están provocando el reemplazo de tubos a un término cercano a la mitad de la vida de la caldera que es del orden de 200,000 horas.

Figura 11. Comparación de los perfiles de desgaste observado en el tubo 10 y esperado por corrosión a alta temperatura, el espesor nominal del tubo es 7.9 mm y el diametro externo de 5.1 cm.

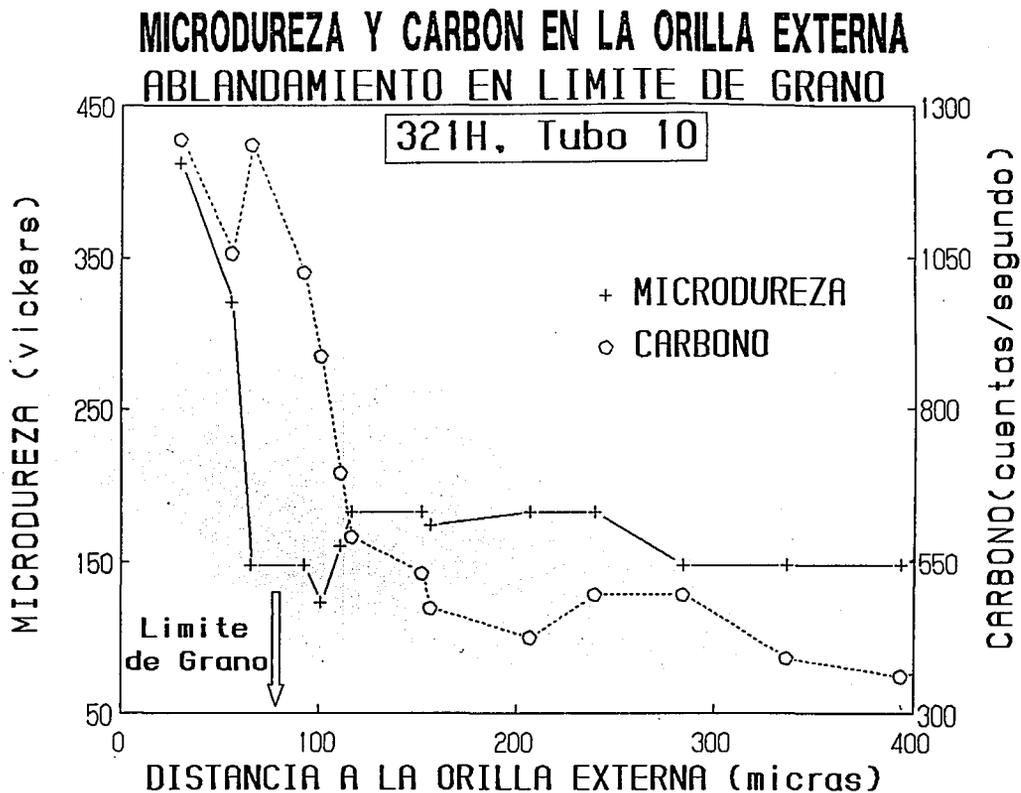
Figura 12 Perfiles de microdureza y carbono en el tubo 10.

microdureza aumentan en la orilla del tubo que estuvo expuesta a los gases de combustión. Ello es indicativo de la presencia del proceso de carburización. Adicionalmente, en esta figura puede apreciarse la presencia en el límite de grano de un proceso de ablandamiento aunado a un aumento en el contenido de carbono. El aumento de carbono en límites de grano se explica por que dichos límites son caminos de alta difusividad para el carbono, el carbono forma precipitados preferencialmente en estas zonas y con ello se produce el aumento en el contenido de este elemento. El proceso de ablandamiento no puede ser explicado en términos de carburización ya que, de hecho los carburos precipitados producen un endurecimiento al constituir una barrera al movimiento de dislocaciones. Este efecto de ablandamiento fue observado en otros tubos y será discutido en la sección III.4.3.

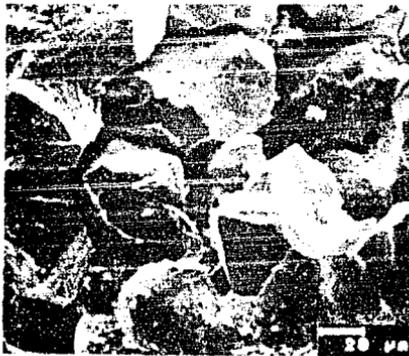
figura 17. Imagen de electrones secundarios en una zona con la capa de óxido desprendida que muestra claramente el proceso de corrosión intergranular.

Otro aspecto que se reveló claramente en estas muestras, a las que se les desprendió el depósito con un golpe, fue la presencia de un proceso de corrosión intergranular. En la figura 17 puede apreciarse claramente en una vista frontal la presencia de dicha corrosión intergranular en una zona donde prácticamente todo el óxido se desprendió. Este proceso también pudo observarse en muestras preparadas metalográficamente en sección transversal. En la figura 18 se muestran tres micrografías obtenidas en la microsonda y tomadas en tres zonas de la orilla externa en contacto con los gases de combustión, en ellas se puede apreciar un grado creciente de avance del proceso de corrosión intergranular. El que la corrosión se desarrolle de manera intergranular puede ser explicado por la sensibilización que se produce en el acero debido a la presencia del fenómeno de carburización, ya que al producirse la precipitación de carburos ricos en cromo por el ingreso de carbono al acero, se provoca un empobrecimiento de cromo preferencialmente en los límites de grano, y es conocido que ello favorece el que la corrosión prospere de manera intergranular⁽⁴¹⁾. De acuerdo con la presencia de ferromagnetismo en muestras carburizadas que se presentará en la sección III.5 el empobrecimiento de cromo alcanza niveles inferiores al 5%.

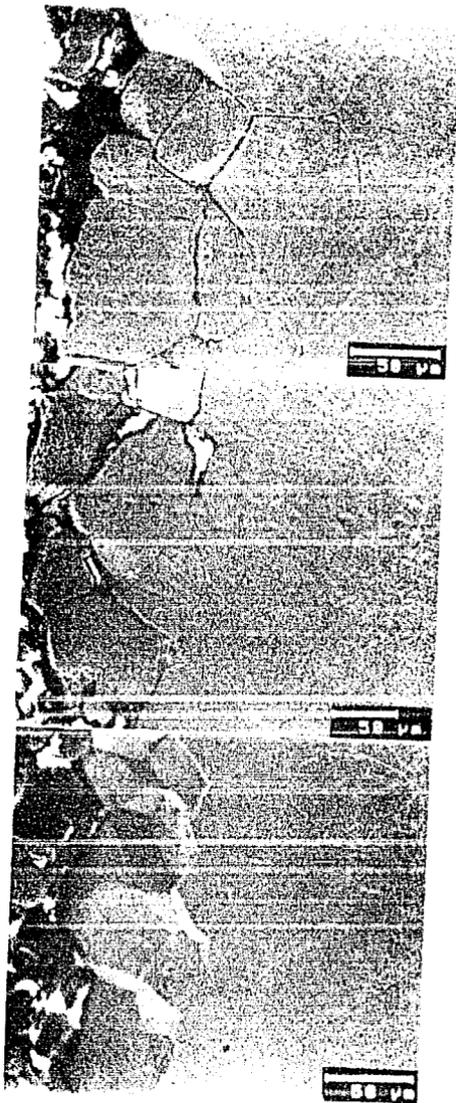
Figura 18. Imágenes de electrones secundarios mostrando un grado creciente de avance (de arriba a abajo) en el proceso de corrosión intergranular.

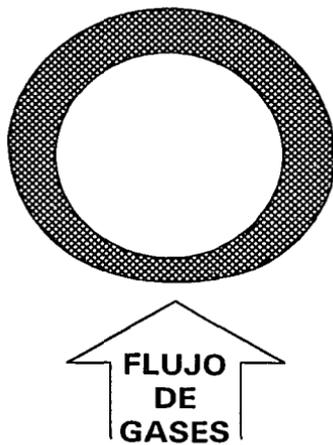
Otra diferencia importante con el caso anterior, es la zona de desgaste máximo del tubo, ya que éste se presentó en la zona que recibe a los gases de combustión. En la Figura 23 se presenta una imagen digitalizada del corte transversal del tubo, indicando la dirección de los gases de combustión. El perfil de desgaste tiene más parecido al desgaste clásico esperado por corrosión en sobrecalentadores (Figura 11). La velocidad de corrosión en la zona más corroída fue muy elevada, por lo menos $V = 0.62$ mm/año, mientras que en la zona gruesa, el desgaste es muy pequeño, no rebasa el exceso de grosor (tolerancia) que normalmente se considera en la instalación de un tubo nuevo. De acuerdo con la clasificación que se utiliza en Inglaterra⁽⁶⁸⁾, esta velocidad de corrosión se clasifica como sería (0.44 mm/año $< V < 0.87$ mm/año), esto significa que la tubería se está reemplazando en un término cercano a la cuarta parte de la vida de la caldera.

Figura 23. Patrón de desgaste presentado por el tubo 11.

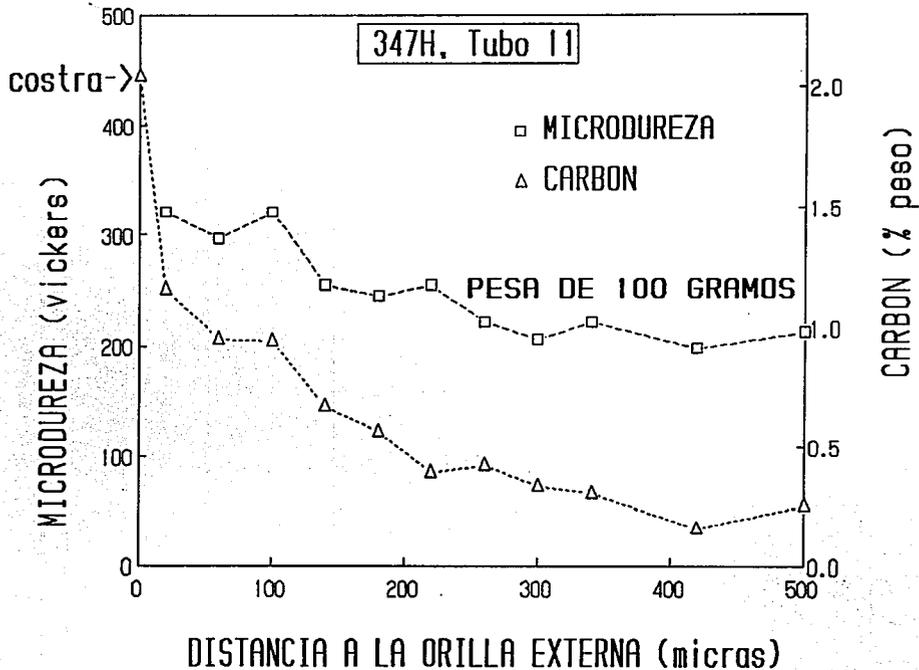
Figura 25.

mientras que, en la figura 25 puede apreciarse que el nivel de carbono en el acero es superior a 1 y la microdureza es apenas de 350 Vickers. De hecho, este valor es aún muy bajo considerando los perfiles de microdureza que se muestran en las Figuras 12, 34, 35 y 37, que corresponden con una carburización mucho menor.

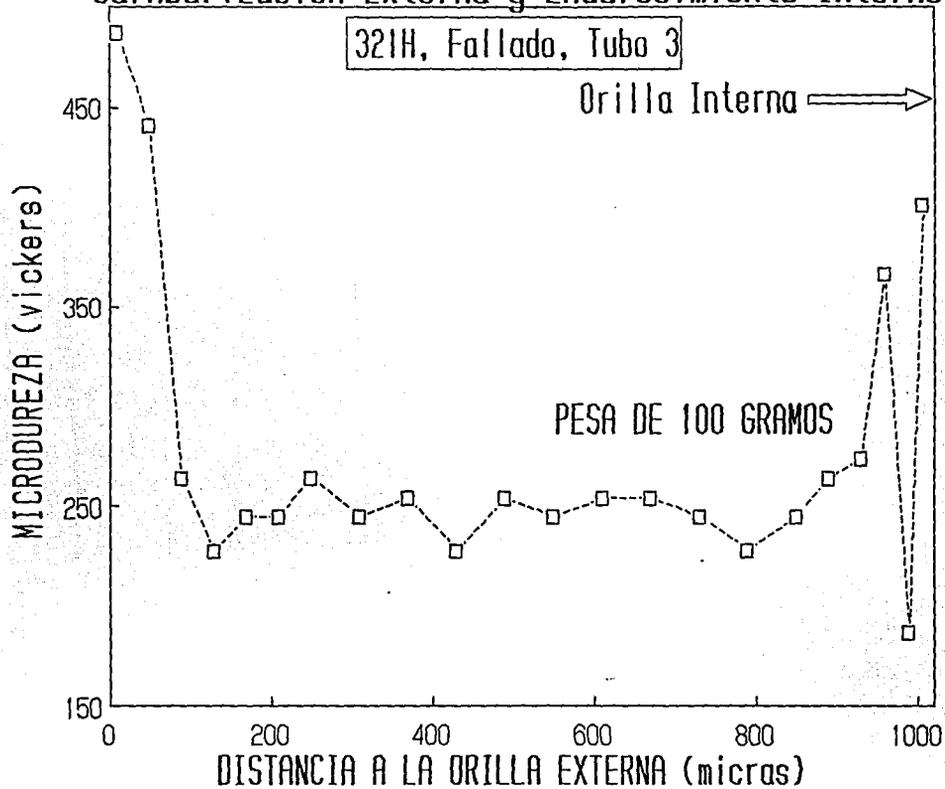
Figura 37 Perfiles de microdureza en el tubo 3 mostrando grandes fluctuaciones de microdureza cercano a la orilla interna del lado de vapor.

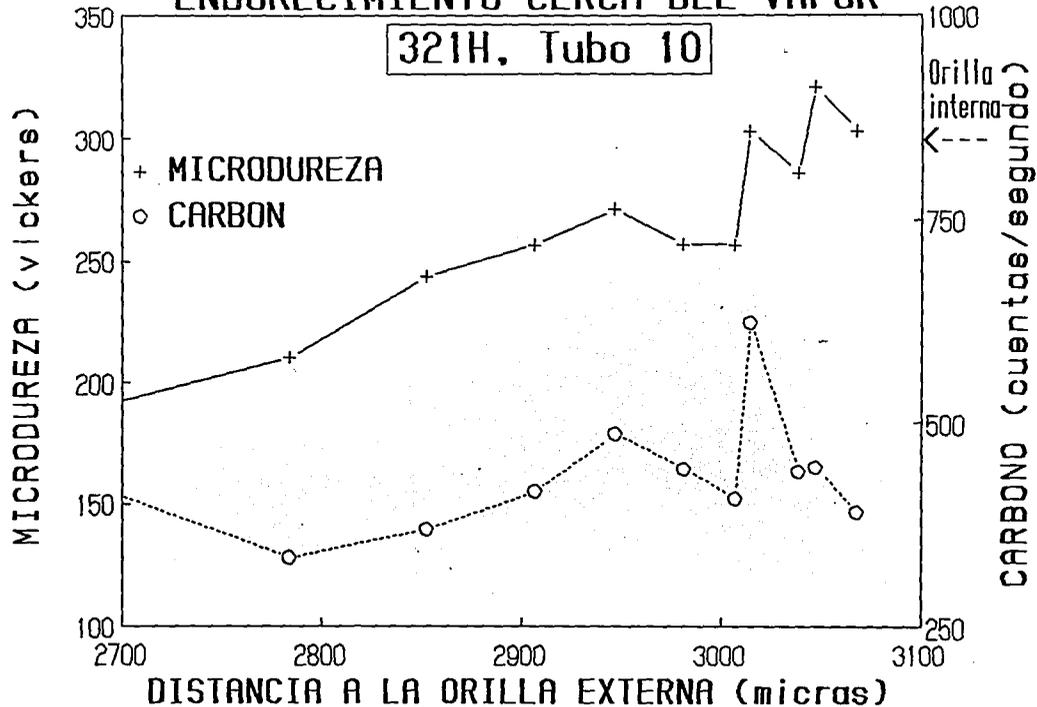
Figura 38 Perfiles de microdureza y carbono cercano a la orilla interna del tubo 10.
