RESTAURACION Y ADECUACION
DEL EX CLAUSTRO DE LOS SANTOS
APOSTOLES FELIPE Y SANTIAGO EN
A Z C A P O T Z A L C O .

MARTHA ROSA GUTIERREZ CONTRERAS.

RESTAURACION Y ADECUACION DEL EX-CLAUSTRO
DE LOS SANTOS APOSTOLES FELIPE Y SANTIAGO
EN AZCAPOTZALCO, D.F.

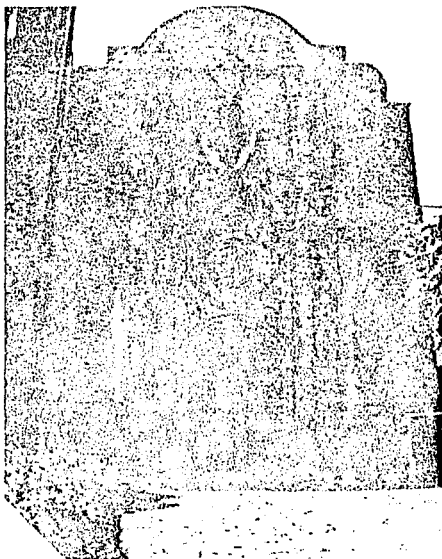
- C - 7 Acceso principal al Templo (Nave Principal), donde se muestran los deterioros de los contaminantes, siendo una franca exposición al interperie.

Fachada principal de la
Parroquia de los Santos
Apóstoles Felipe y Santiago
(derecha)

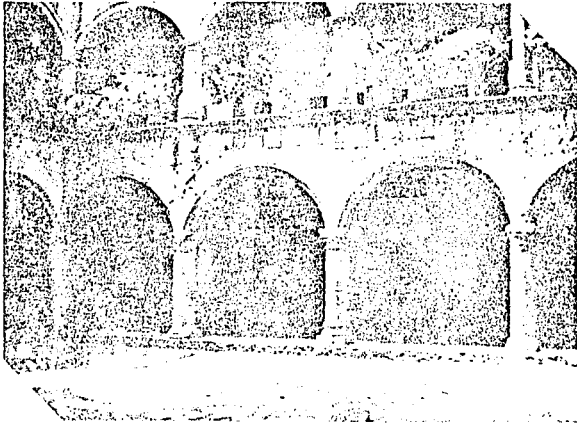
- P - 1 Las Arcadas del interior del Claustro nos muestran el grado de deterioro de la Piedra en zonas que consideraremos como estructurales, así como elementos ajenos al edificio que ayuda al deterioro (macetas), y que son indispensables eliminar para la mejor conservación del inmueble.
- P - 2 En esta fotografía podemos apreciar el acceso al Ex-Claustro, a través del atrio y tenemos un elemento de detrioro (el árbol), que se propondra una solución tanto para su conservación.
- P - 3 Aquí podemos apreciar el acceso, a las oficinas parroquiales (existentes), así como el grado de conservación de la Planta Alta.
- P - 4 Ls fotografía nos muestra los indicios de que pudieron haber existido barandales o en su defecto el proposito de que existieran, siendo este también un tema de propuesta.

Aspectos Generales del
Alrío, compuesto por
Arcadas.

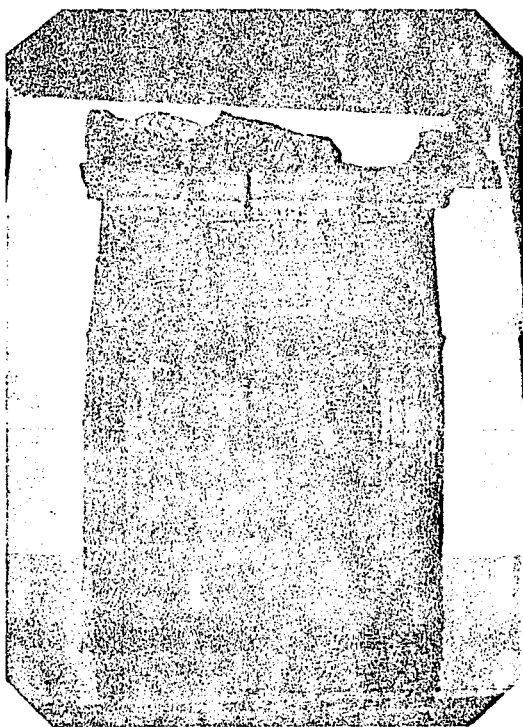
Marco de Piedra, que requiere una consolidación, las observaciones hechas en campo, indica que la construcción no presenta un asentamiento, lo cual nos lleva a la conclusión que es el elemento antes mencionado.

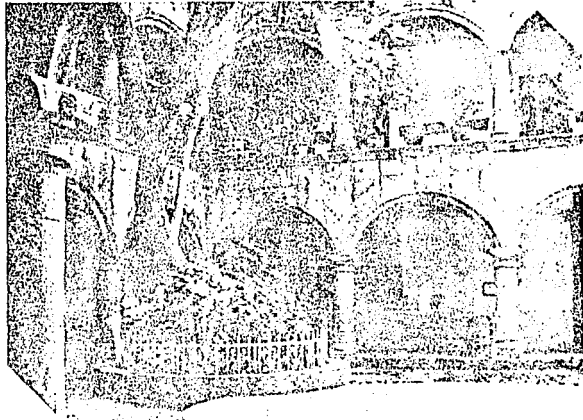
Elementos que requiere
limpieza, como manera de
prevención.

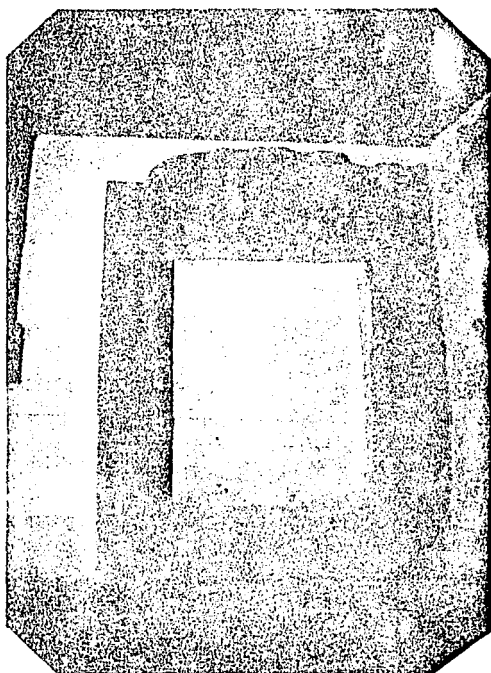
Los adoratorios, ubicados en las esquinas del Claustro, requieren una limpieza, así como de un junteo con mortero, no con otro elemento que puede dañar la piedra, y en conjunto la estructura.

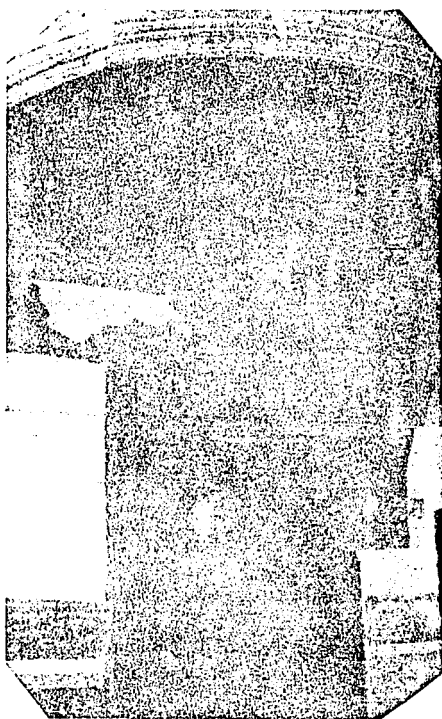
F - 1

El elemento decorativo, por su importancia historica en cuanto a su arte, es el artesonado, original del siglo XVI.

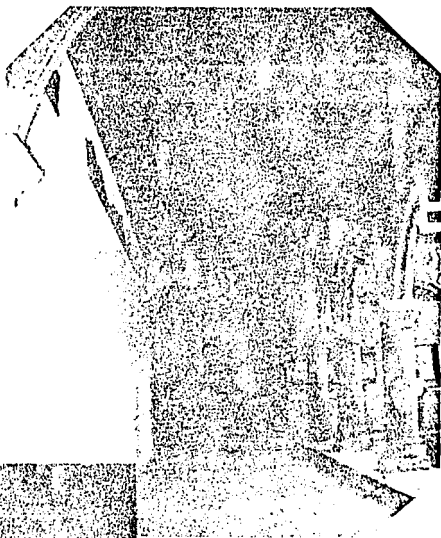
F - 2

El artesanado empleado
en los pasillos no es tan
rico, como en las esquinas.

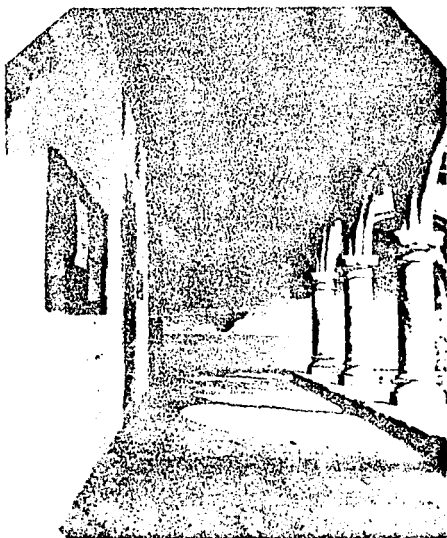
- F - 5 La clocación del plafond sobre la estructura existente marca un lineamiento, el grado de conservación asi como la caldad del material con que fue creado.

La diferencia entre los acabados, nos indican el tiempo de ambos elementos.

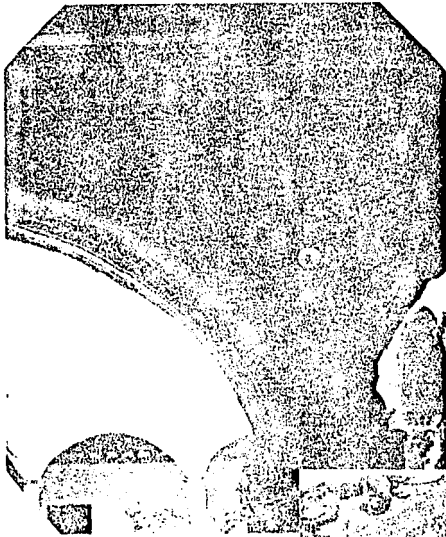
- F - 6 Las instalaciones deben adaptarse al inmueble sin tocar elementos tanto estructurales como decorativos.
- F - 7 Se muestra que la falta de dinero retrasa la restauración del Inmueble.

En las zonas donde no
existe artesanado se
completarán esas zonas
como propuesta de
Restauración.

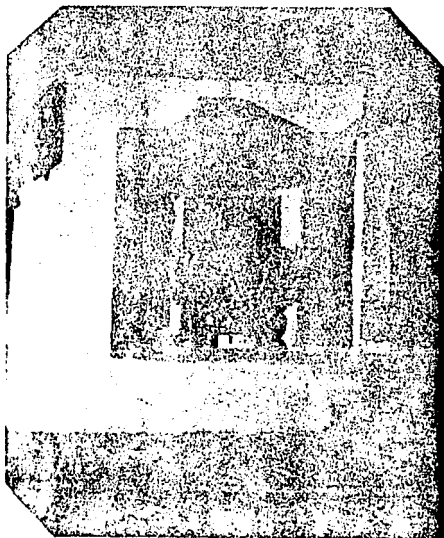
M - 4

También en los adoratorios
quedan residuos de pintura
mural.

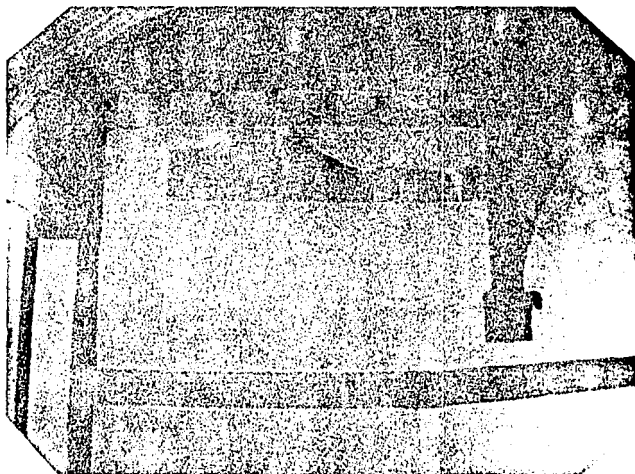
M - 5

La zona quizás, más rica en este tipo de pintura
está en la Planta Alta, pudiéndose pensar en un
recubrimiento, químico así como una protección.

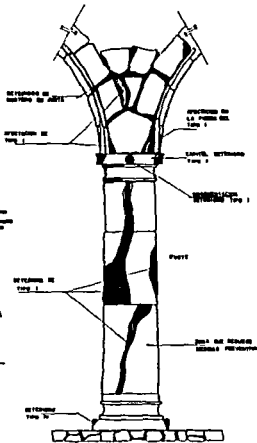
DETALLE 2

IDENTIFICACION DE DETERIOROS
EN COLUMNAS EN PLANTA BAJA

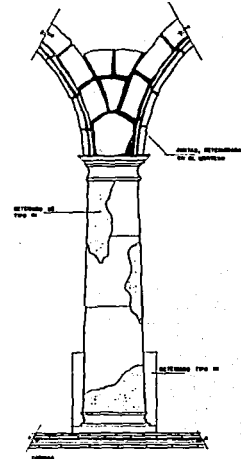
DETALLE 2

IDENTIFICACION DE DETERIOROS
EN COLUMNAS EN PLANTA ALTA
