**ENSAYE ANTE CARGAS LATERALES CICLICAS**  
**DE UNA ESTRUCTURA DE LOSA**  
**PLANA RETICULAR REHABILITADA**

**FALLA DE ORIGEN**  
**TESIS**

**como requisito para obtener**  
**el grado de**  
**MAESTRO EN INGENIERIA**  
**( ESTRUCTURAS )**

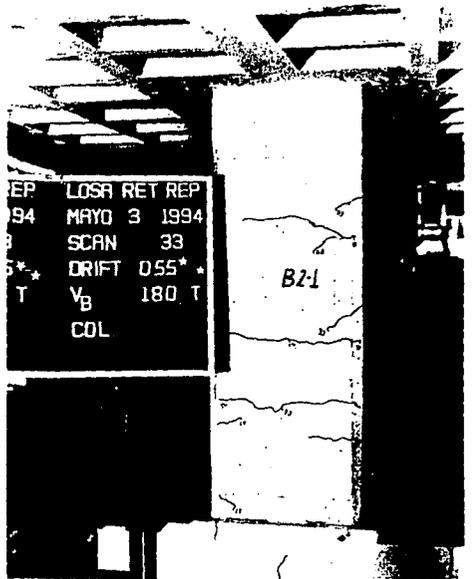
**Fig 4.4**  
**Agrietamiento inicial en columna B2-1**

Los primeros agrietamientos visibles se produjeron por flexión en columnas de ambos niveles, en el ciclo inicial de carga correspondiente a una cortante basal de  $0.5V_{DF}$ , correspondiente al desplazamiento relativo global,  $D_r$ , igual a 0.0035. Este agrietamiento fue más pronunciado para el ciclo siguiente, (carga número 33) correspondiente a un valor de  $D_r$  igual a 0.0055 y una cortante basal igual a  $0.75V_{DF}$ , fig 4.4. Esta figura corresponde a la columna B2-1. La notación para referirse a las columnas es la siguiente, por ejemplo la columna B2-1 se refiere a la columna intersección de los ejes B y 2, primer nivel. Para el nivel de deformación de 0.0055 se produjo el primer agrietamiento en la losa, el cual ocurrió por flexión en las losas del primer y segundo nivel.

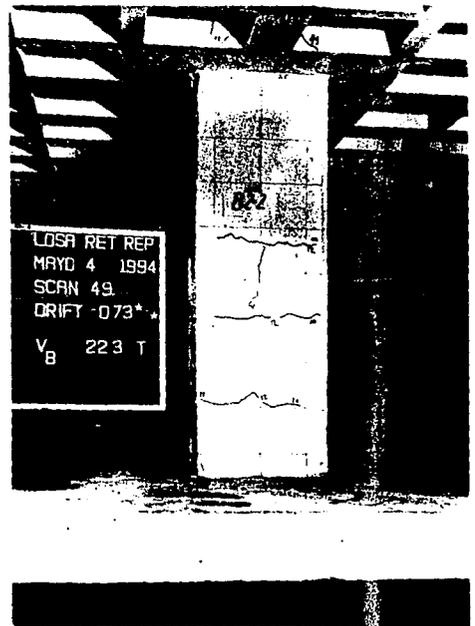
**Fig 4.5**  
**Agrietamiento inicial en columna B2-2**

Como se indica en la fig 4.3, la primera fluencia del refuerzo longitudinal en columnas ocurrió para el ciclo de carga correspondiente a un valor de  $D_r$  aproximadamente igual a 0.007. De acuerdo a los medidores eléctricos de deformaciones en varillas, esta fluencia se produjo en el refuerzo longitudinal de columnas de planta baja, en las secciones a cara de zapata. Como se comenta más adelante, los medidores de deformaciones en el refuerzo longitudinal de columnas en secciones diferentes a las a cara de zapata no indicaron fluencia durante el ensaye. Esto justifica el poco agrietamiento por flexión observado en las columnas del segundo nivel, como se muestra en la fig 4.5, correspondiente a un

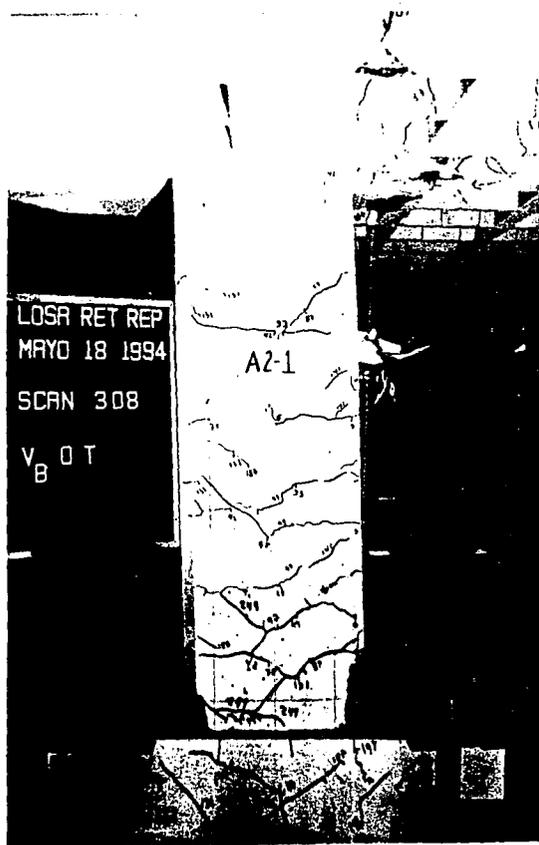
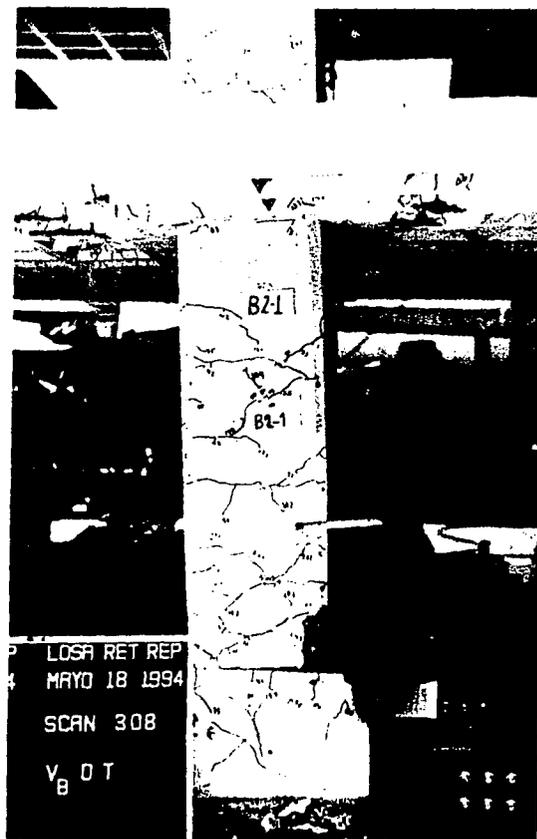
**Fig 4.6**

El ensaye ante cargas cíclicas reversibles se terminó cuando se alcanzó un desplazamiento relativo global de 0.044. Para este nivel de deformaciones se alcanzaron daños severos en columnas de planta baja, como se muestra en la Fig 4.6, correspondiente al estado de las columnas A2-1 y B2-1 al finalizar el ensaye del espécimen ante acciones representativas de efectos sísmicos (carga No. 308). El daño en estas columnas se caracterizó principalmente por desprendimiento del recubrimiento y pandeo incipiente de varillas de refuerzo longitudinal en la sección de columna a cara de zapata (Fig 4.6).

***Daños en columnas de planta baja al finalizar el ensaye***

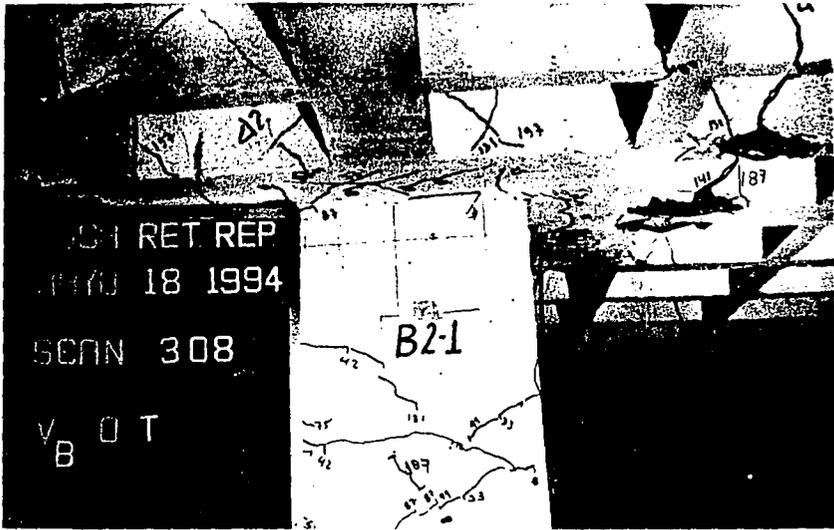
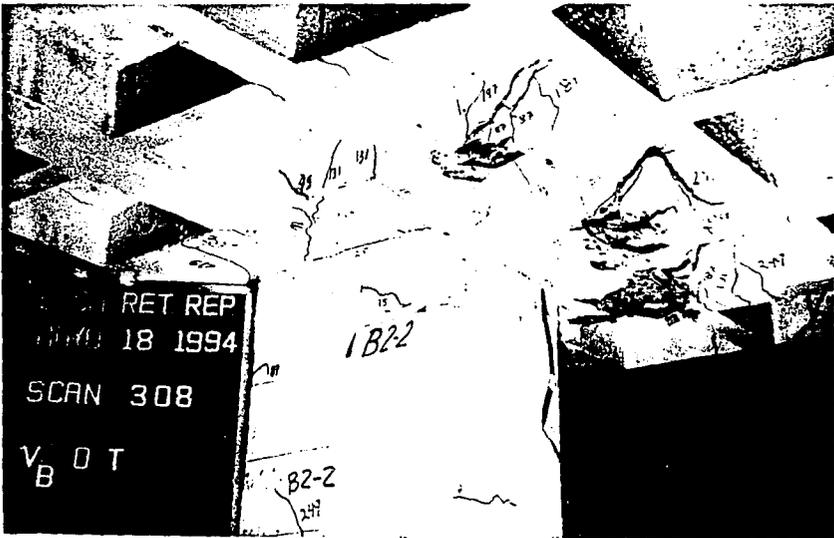
**Fig 4.7**

El daño fue también severo en nervaduras de losas, como se aprecia en la fig 4.7, correspondiente al estado al final del ensaye, de losas en la vecindad con columna del eje B2, donde se puede observar que debido a la excesiva separación del refuerzo transversal en nervaduras se produjo pandeo del refuerzo longitudinal de algunas nervaduras a cara de la zona maciza. Como se puede apreciar en la fig 3.6 se reforzó algunas nervaduras del primer nivel cercanas a las columnas de borde de los ejes A y C, disminuyendo notablemente la separación de estribos en éstas, lo que evitó el pandeo del refuerzo longitudinal en estas nervaduras, fig 4.6(a). En las nervaduras críticas en que no se hizo este reforzamiento, como las mostradas en la fig 4.7, ocurrió el pandeo del refuerzo de éstas. Una falla del mismo tipo se muestra en la fig 4.8 correspondiente a la zona de losa y columna C1-2, la que tampoco fue reforzada en el proceso de rehabilitación del espécimen.

***Daños en nervaduras y zona maciza de losas del primer y segundo nivel en zona de columna B2: a) Columna B2-1, b) Columna B2-2***

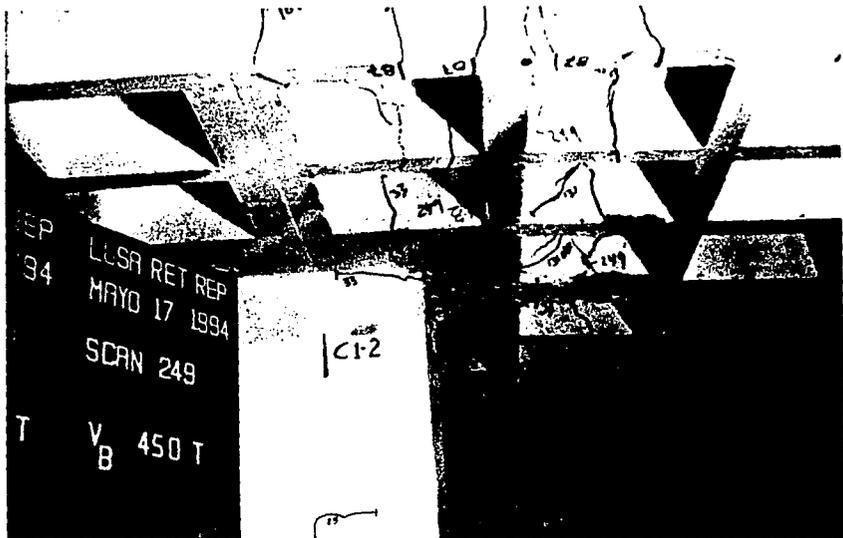
**Fig 4.8**

**Daño en nervaduras y zona maciza de losa del segundo nivel en zona de columna C1.**

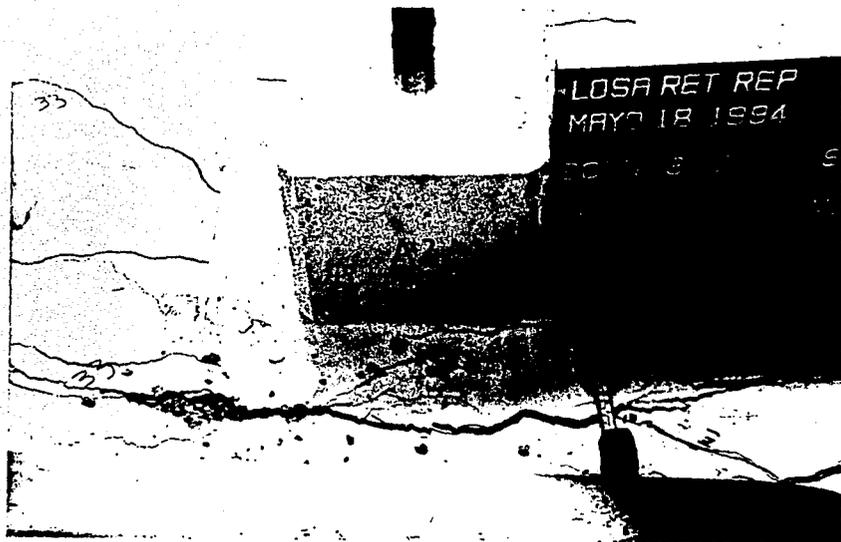
**Fig 4.9**

El daño en losas también se caracterizó por la formación de líneas de fluencia claramente definidas, tanto positivas (refuerzo de lecho inferior de losa en tensión) como negativas. La fig 4.9 muestra una línea de fluencia negativa, en el estado que quedó al finalizar el ensaye.

***Línea de fluencia negativa en losa del segundo nivel al finalizar el ensaye.***

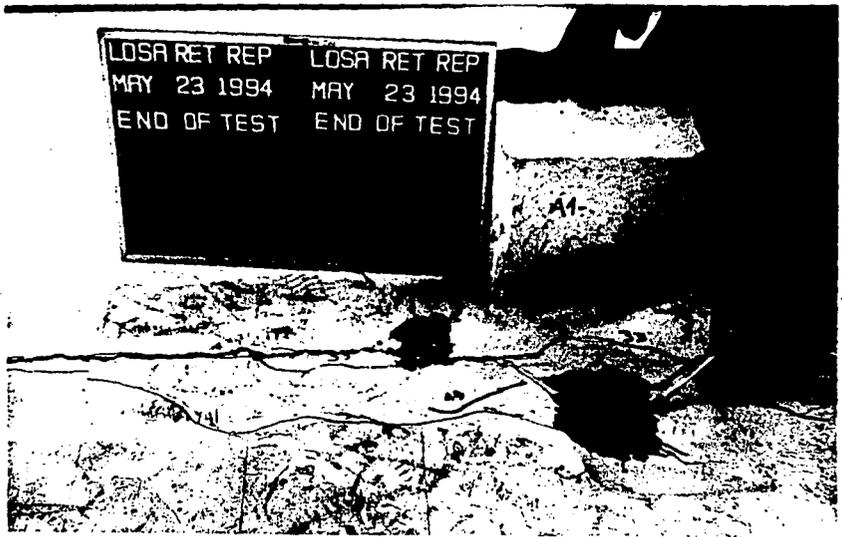
**Fig 4.10**

Como se muestra en las figs 4.2 y 4.3, después de la aplicación de cargas cíclicas para el nivel de  $D_r$  igual a 0.044, se continuó el ensaye con cargas aplicadas de manera monotónica hasta alcanzar un nivel máximo del parámetro  $D_r$  igual a 0.061, que correspondió aproximadamente a la capacidad de medición de la instrumentación empleada. Después de esta aplicación de cargas se procedió a la descarga de éstas, con lo que se finalizó el ensaye. Para el nivel de deformaciones anteriormente mencionado, el daño en la estructura fue mayor que el observado en los ciclos de carga con valores máximos para  $D_r$  igual a 0.044, particularmente el pandeo de barras de refuerzo longitudinal de columnas de planta baja, en la sección a cara de zapatas fue bastante más marcado. Además, el daño en losas fue mayor, como se aprecia en la fig 4.10 correspondiente al estado de la losa del segundo nivel, al finalizar el ensaye

***Daño en losa del segundo nivel al finalizar el ensaye***

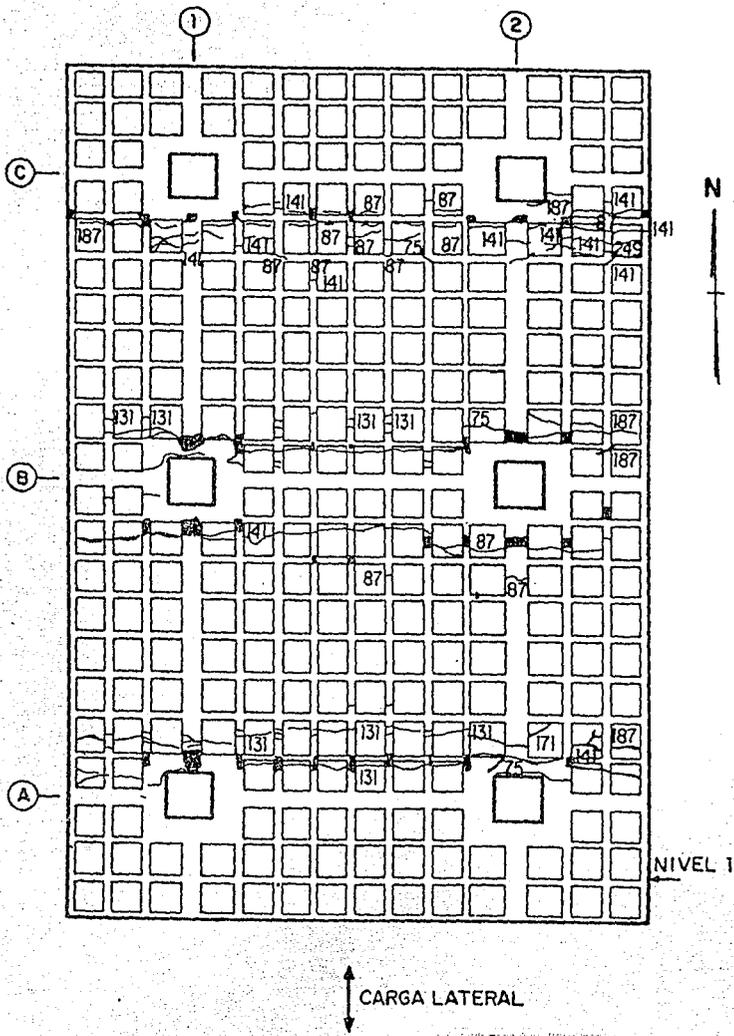
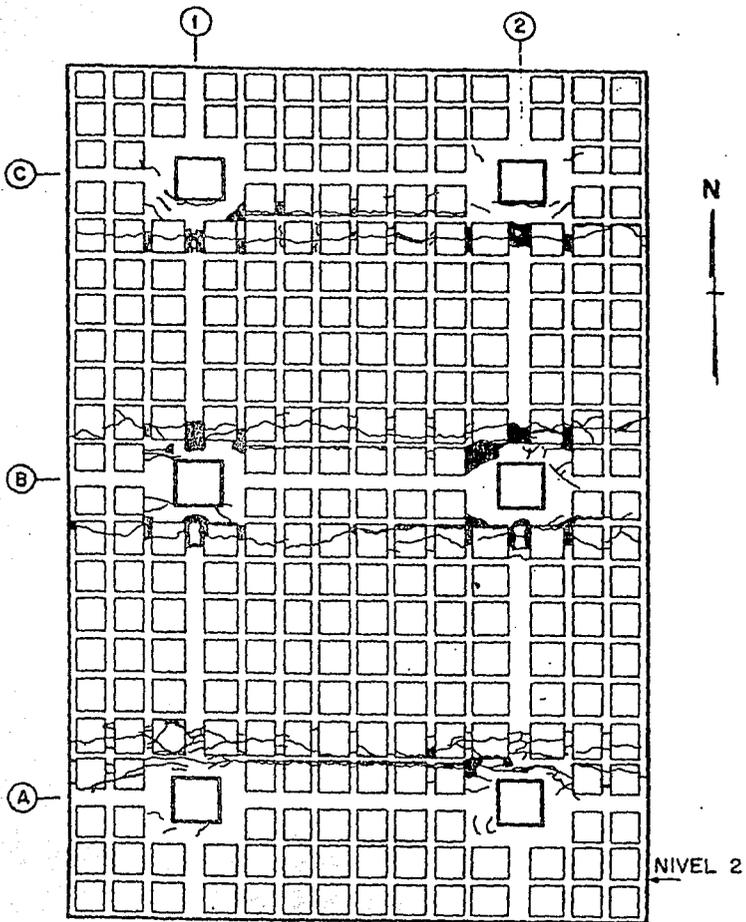
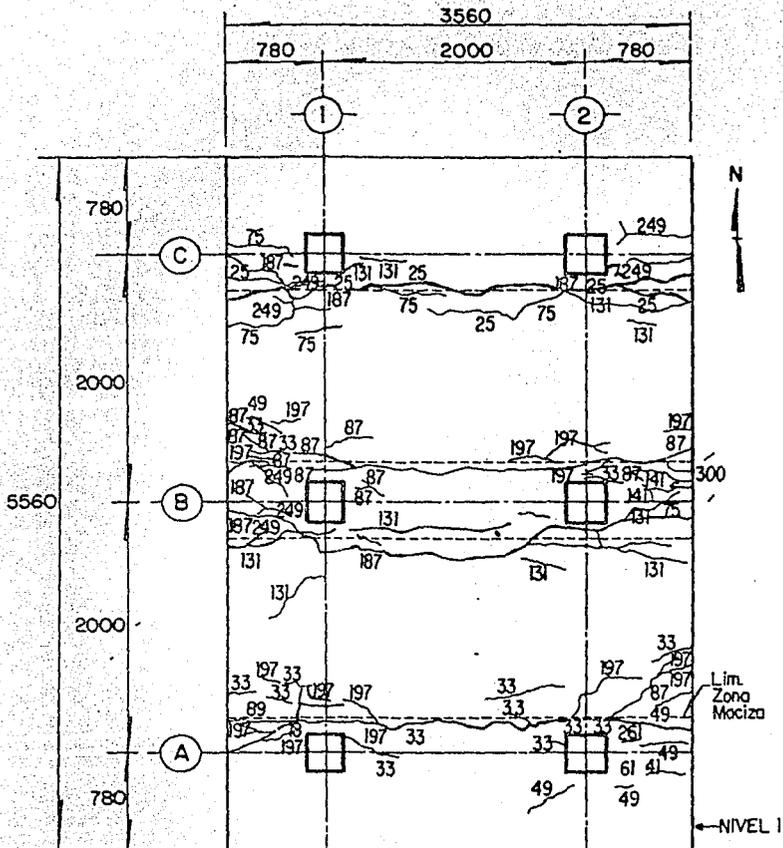
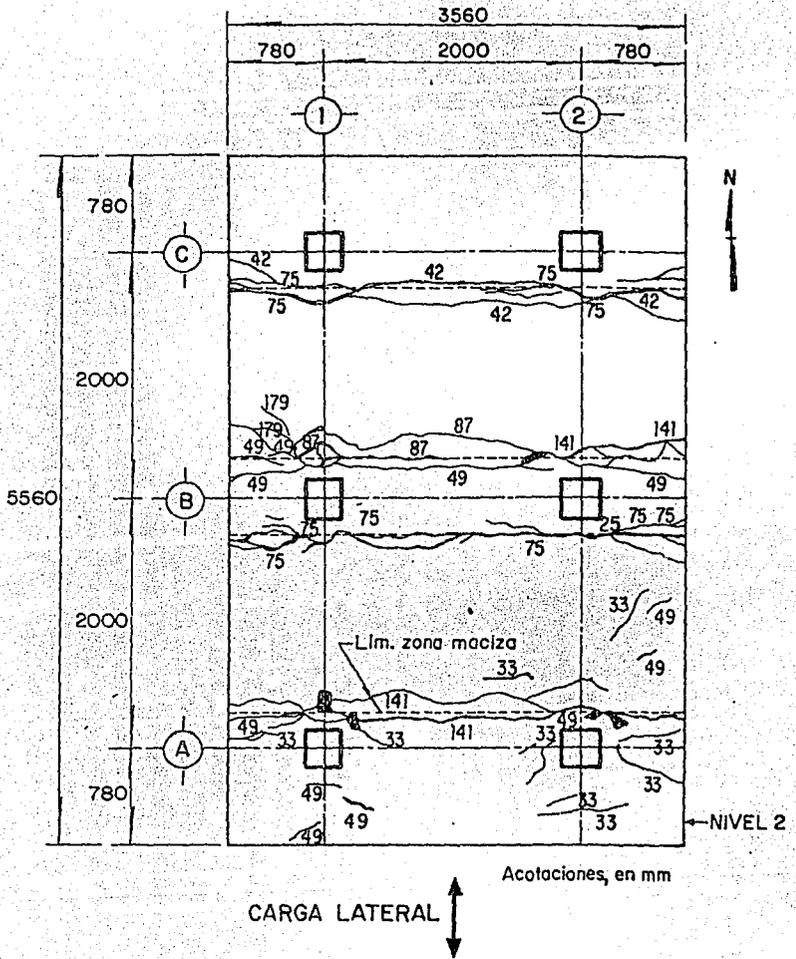
Fig 4.11  
 Agrietamiento y daño observados al finalizar el ensaye

La fig 4.11 muestra dibujos esquemáticos del agrietamiento y daños observados en losas al finalizar el ensaye. Las figs 4.11a y 4.11b muestran el levantamiento de daño de las caras inferiores de las losas del primer y segundo nivel, respectivamente. Las figs 4.11c y 4.11d muestran resultados del mismo tipo pero para las caras superiores de las losas del primer y segundo nivel, respectivamente. En este conjunto de figuras se muestra la formación de líneas de fluencia, tanto positivas como negativas, anteriormente comentadas.

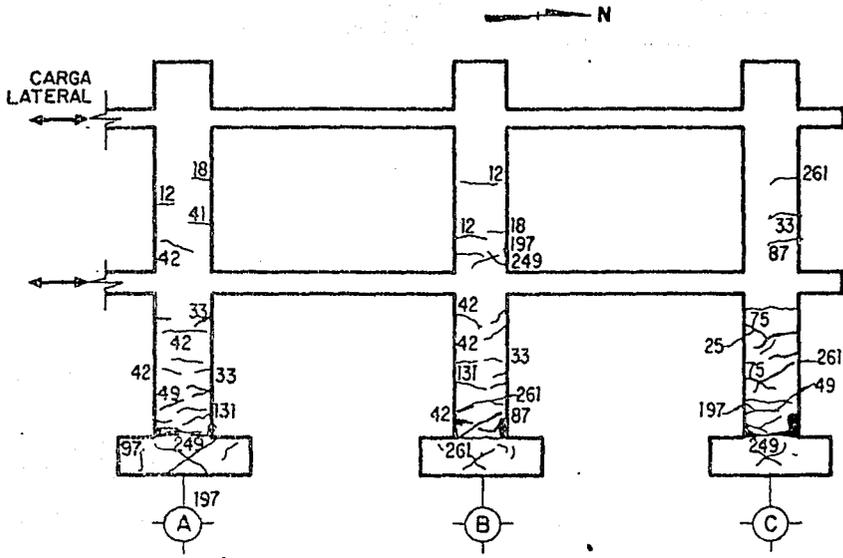
Fig 4.12

La fig 4.12 muestra el levantamiento de daños correspondientes al eje de columnas 2 al finalizar el ensaye donde se observa el mayor nivel de agrietamiento en la base de las columnas del primer nivel.

Agrietamientos y daños observados al finalizar el ensaye en el eje de columnas (2) del espécimen

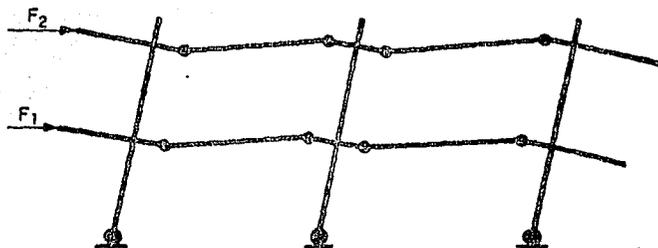
**Fig 4.28**  
**Modo de falla observado en el espécimen**

En la fig 4.28 se muestra un dibujo esquemático del modo de falla observado en el espécimen. Este modo fue semejante al observado en el espécimen original y consistió en la formación de articulaciones plásticas en las bases de las columnas de planta baja, así como en líneas de fluencia tanto positivas como negativas a todo el ancho de losa en la sección de ésta a cara de zona maciza, lo que ha sido mostrado en la descripción del comportamiento del espécimen que se hace en este capítulo. Es de interés comentar que en el espécimen original se presentaron grietas de cortante en columnas de planta baja y en el espécimen rehabilitado no se presentó este tipo de agrietamiento.

Como se ha comentado anteriormente, el modo de falla observado en el espécimen corresponde al mostrado esquemáticamente en la fig 4.28. De acuerdo a la tabla 5.2, el valor de la cortante basal calculada para este mecanismo de colapso fue igual a 31.6 ton,
