“ RESTAURACION DE LA CASA DE GUATEMALA No. 24 ”
CENTRO HISTORICO DE LA CIUDAD DE MEXICO, D.F.

T E S I S

PARA OBTENER EL GRADO DE:
MAESTRIA EN ARQUITECTURA CON
ESPECIALIDAD EN RESTAURACION
DE MONUMENTOS

ARQ. GERARDO IGNACIO BATALLA QUINTANA

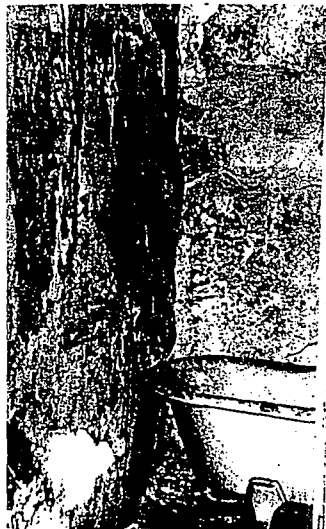
39

HUMEDADES

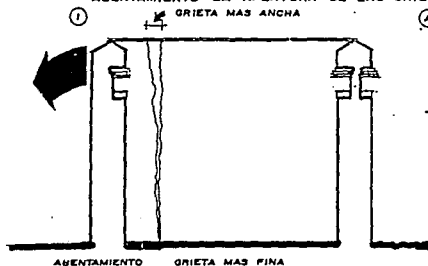
① ASENTAMIENTO EN LOS BORDES, EN CUYO CASO LA GRIETA ESTARA MAS ABIERTA EN LA PARTE SUPERIOR QUE EN LA BASE.

- CHECAR CIMENTACION Y TERRENO.

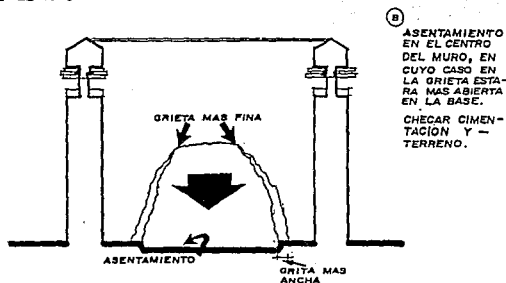
② ASENTAMIENTO EN EL CENTRO DEL MURO, EN CUYO CASO EN LA GRIETA ESTARA MAS ABIERTA EN LA BASE.

CHECAR CIMENTACION Y TERRENO.

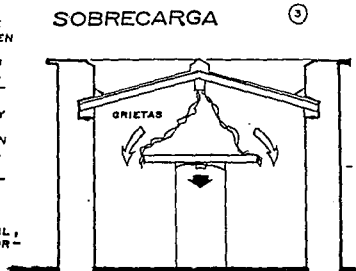
SOBRE CARGA PRODUCE DEFORMACIONES QUE RESULTEN EN GRIETAS, ESPECIALMENTE CUANDO UNA CARGA CONCENTRADA EXISTE SOBRE UNA VENTANA O UNA PUERTA, EN CUYO CASO LA CARGA TIENE QUE DISTRIBUIRSE POR LOS LADOS PRODUCIENDO UNA APERTURA DE LOS ARCOS Y DESCENDIMIENTO DE CLAVES Y DOVELAS.

- CHECAR EXTENSION DE DESPRENDIMIENTO DE ARCO Y PORCIONES DE MURO.

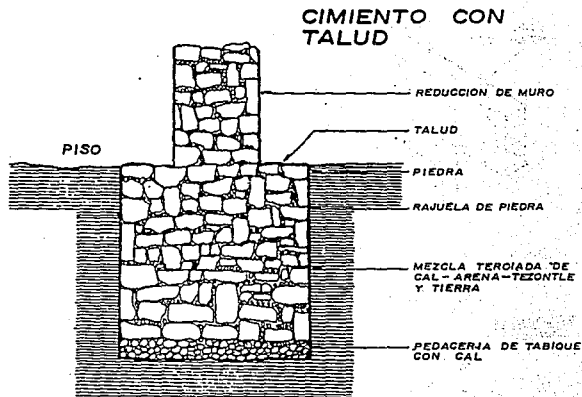
HUNDIMIENTO DIFERENCIAL Y FRACTURAS POR FALLA POSIBILIDAD DE INTERVENCION

- FALLAS DEL SUBSUELO
 - PILOTAJE PARA TRANSMITIR CARGAS SOBRE EL SUBSUELO.
 - AMPLIACION DE LA SECCION.
- SOBRECARGA
 - LIBERAR AL EDIFICIO DE SOBRECARGAS.
- DISEÑO ERRONEO
 - DOTAR A LA CIMENTACION DE UNA SECCION ACORDE CON EL PESO QUE SOPORTA Y A LA RESISTENCIA DEL SUELO EN QUE SE APOYA.
- FALLA DE MATERIALES
 - RESTITUCION, SE REEMPLAZARAN LOS MATERIALES DETERIORADOS POR OTROS IGUALES O SIMILARES.
 - CONSOLIDACION, SE TRATARAN LAS FALLAS POR MEDIO DE INYECCIONES.
- HETEROGENEIDAD EN LA RESISTENCIA DEL SUBSUELO.
 - JUNTA CONSTRUCTIVA, SE SEPARARA EL INHUEBLE POR MEDIO DE UNA JUNTA SIN DAÑAR LAS CARACTERISTICAS FISICO-ESPACIALES DEL EDIFICIO Y QUE GARANTICE LA ESTABILIDAD DEL MONUMENTO.
