FACULTAD DE ARQUITECTURA
UNIDAD DE POSGRADO - RESTAURACIÓN DE SITIOS Y MONUMENTOS

**RESTAURACIÓN PATIO TINAJAS DEL
EXCONVENTO DE SANTO DOMINGO**

T E S I S

| 4.2. <i>ESTADO ACTUAL Y SUS DETERIOROS</i> Planos 1,2,3,4,5,6,7. | <i>21</i> |

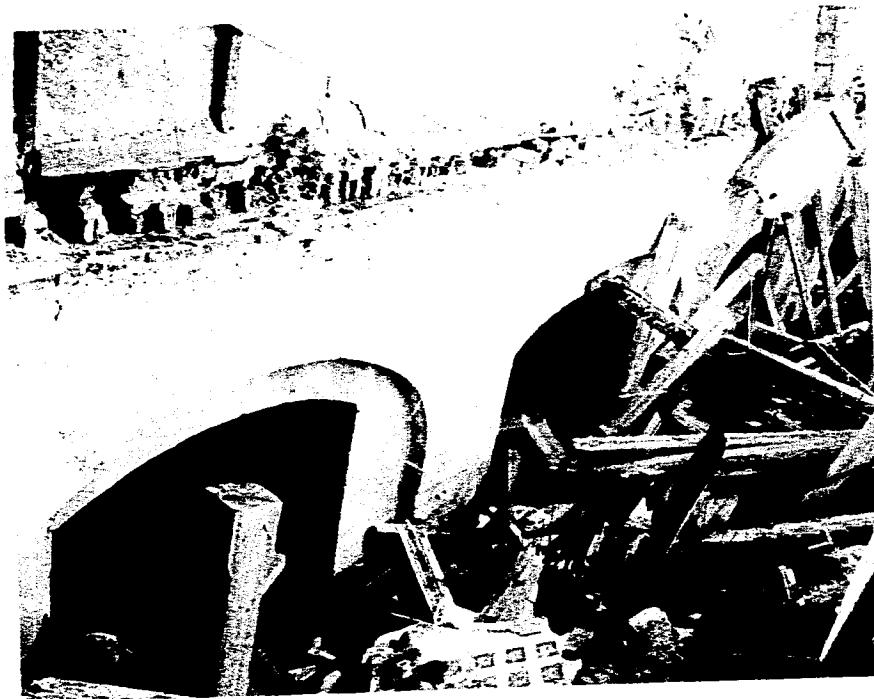
**ARCOS DEL PATIO TINAJAS
EN EL MISMO DERRUMBE**

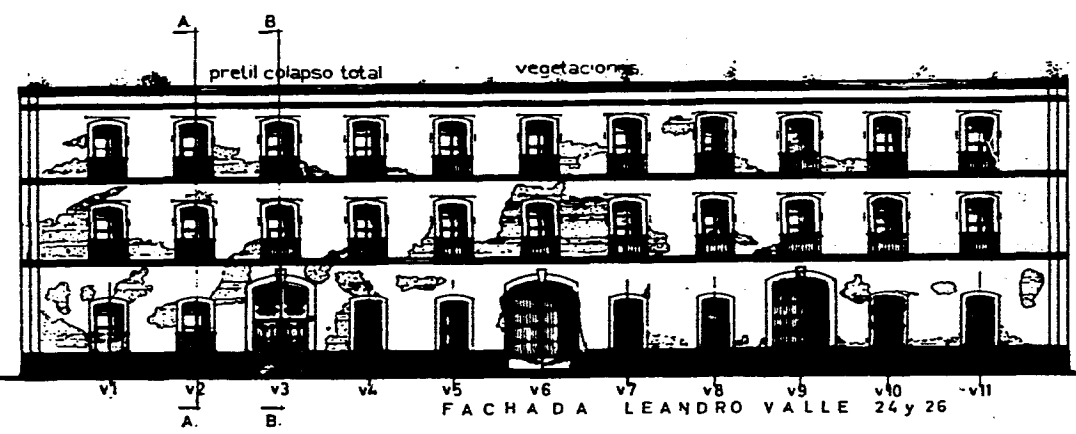
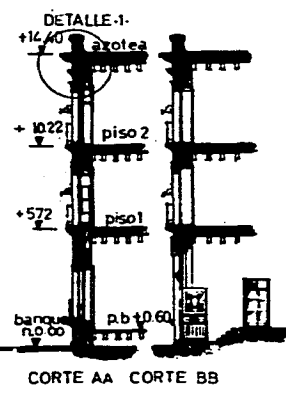
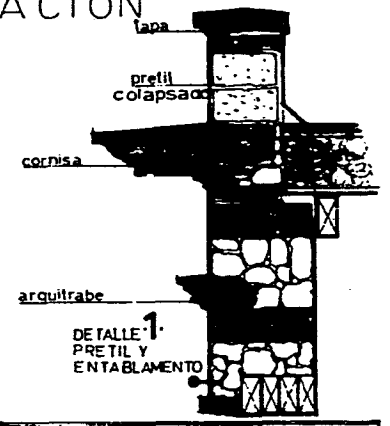
FACHADA LEANDRO VALLE 24 y 26

- DETERIOROS:
- aplatisados—50%
 - ventanas—95%
 - balcones—0.6%
 - pintura—100%
 - pretil—100%

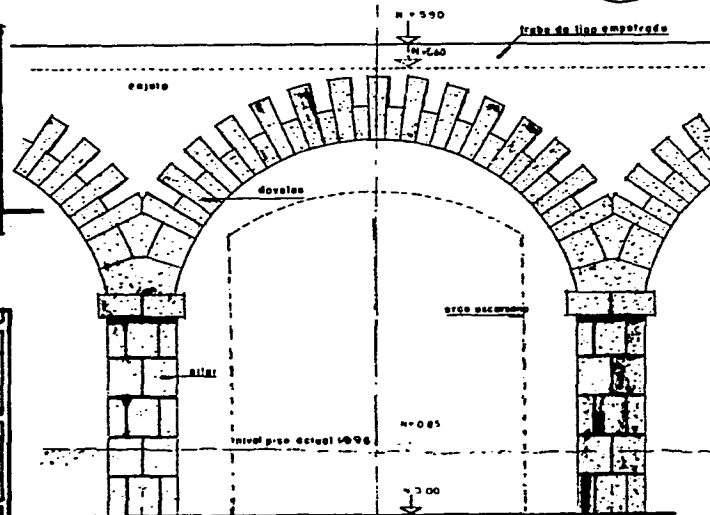
ARCO TIPO PATIO TINAJAS escala 1:25

| PROCESO DE RESTAURACION DE LOS ARCOS DEL PATIO | |
