TESIS PARA OBTENER EL GRADO DE MAESTRIA EN RESTAURACIÓN  
DE MONUMENTOS

**EL TEMPLO DE LA SANTÍSIMA TRINIDAD EN MÉXICO, D.F.  
SU HISTORIA, SUS RESTAURACIONES, CONSERVACIÓN**

DIVISIÓN DE ESTUDIOS SUPERIORES  
ARQUITECTURA U N A M  
MÉXICO, D. F. 1996

ARQ. LUIS FERNANDO RODRÍGUEZ LAZCANO

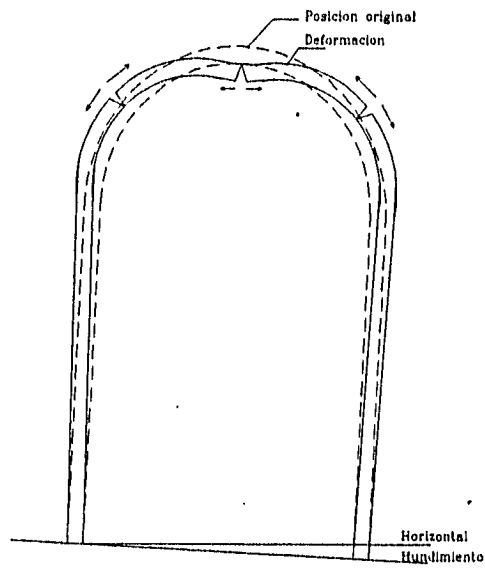
Fig. 10 DEFORMACION DE BOVEDAS

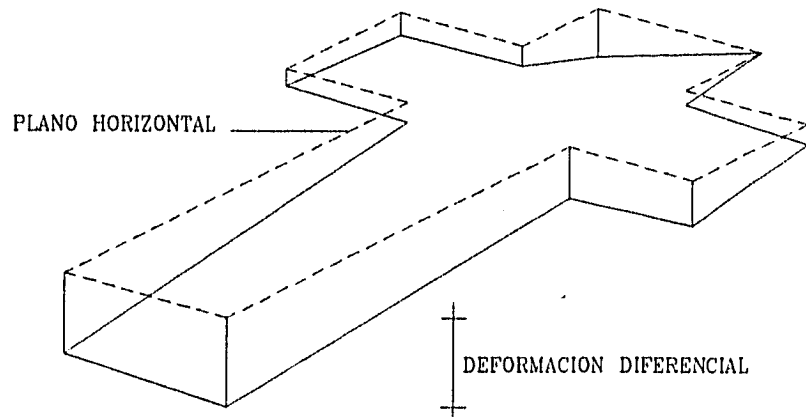
Como resultado de las excavaciones, el nivel del ex-hospital de San Pedro, quedó más elevado que el nivel actual del templo, por lo que la humedad contenida en el subsuelo del ex-hospital, se encuentra en contacto directo con el muro Norte del templo, causando una gran infiltración de humedad, alcanzando una altura superior a los 2 Mts. Fig. 11 y 12.

Fig. 11 DEFORMACION DE LA HORIZONTAL POR HUNDIMIENTO DIFERENCIAL

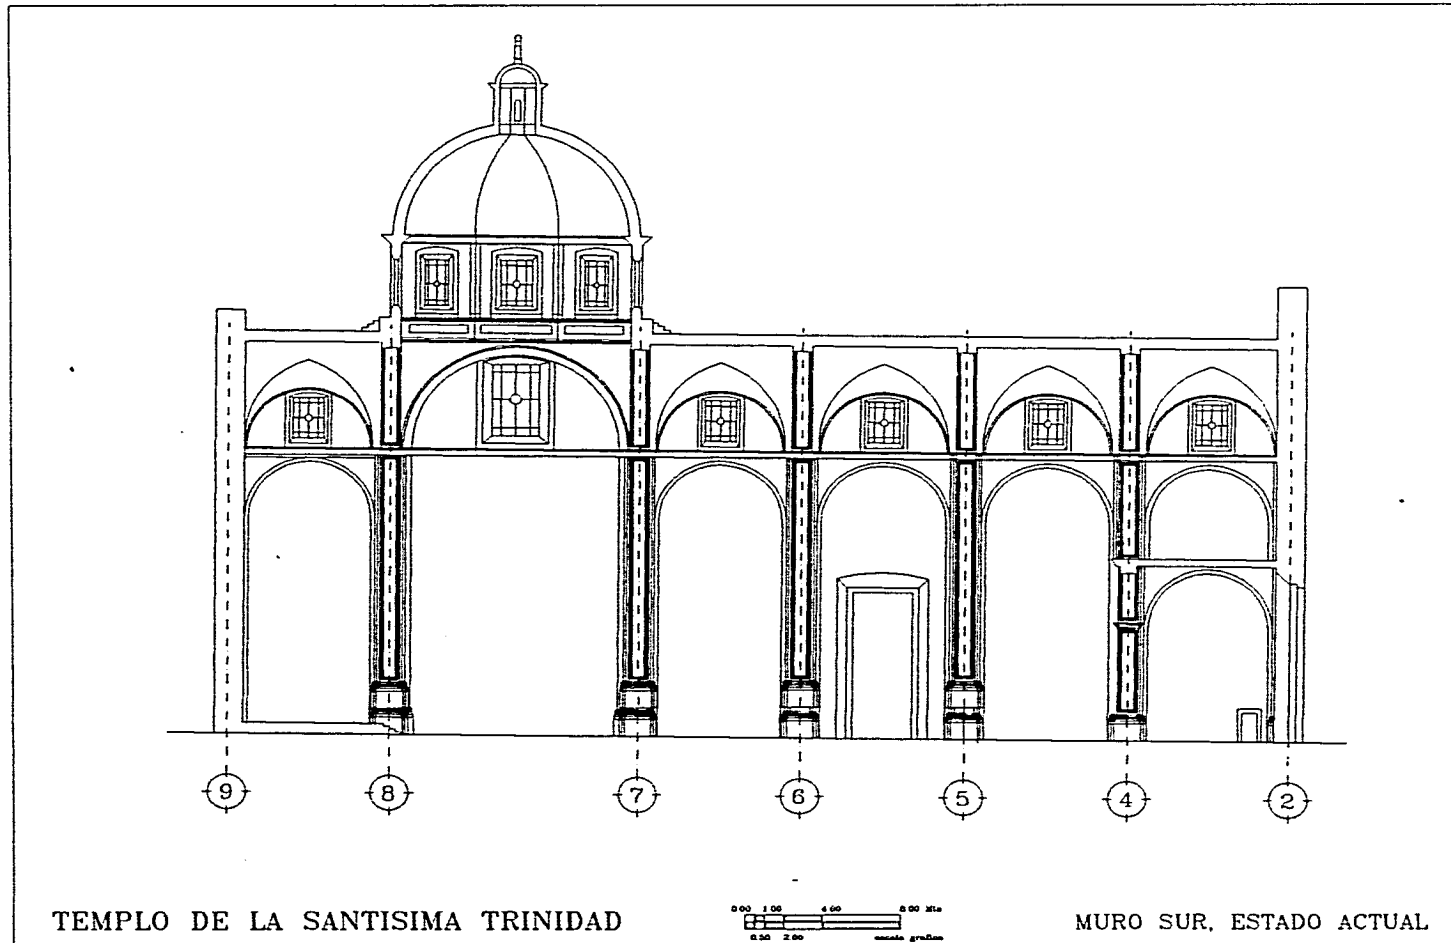
Fig. 17

MURO SUR, ESTADO ACTUAL
