UNIVERSIDAD NACIONAL AUTONOMA
DE MEXICO

**ETAPAS CONSTRUCTIVAS PARA LA ADECUACION Y
RECIMENTACION DE UN EDIFICIO MEDIANTE
PILOTES DE CONTROL**

**T E S I S
QUE PARA OBTENER EL TITULO DE
INGENIERO CIVIL
P R E S E N T A:
JOSE LUIS BARRERA RODRIGUEZ**

1996

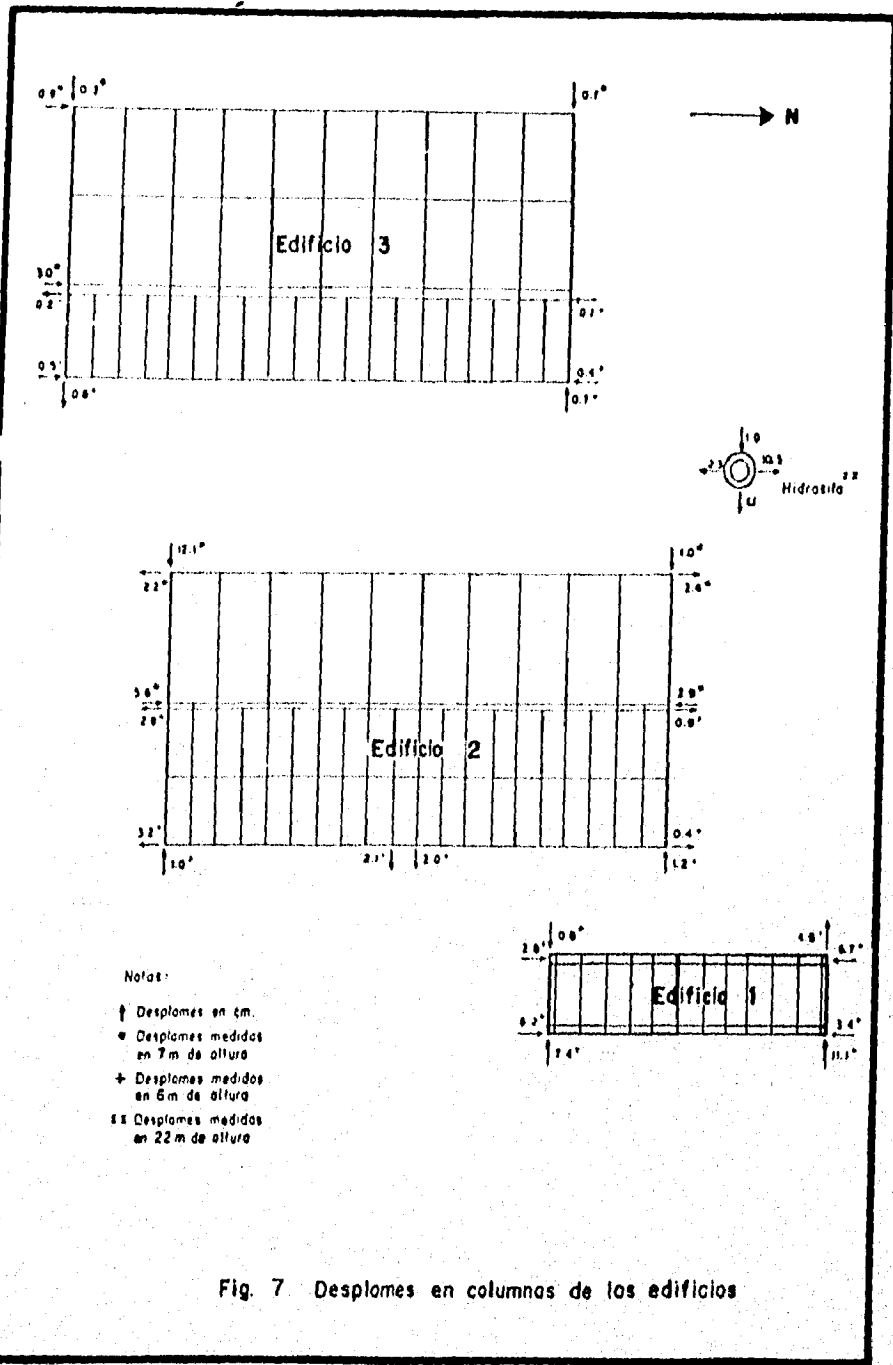
Fig. 7. Desplomes en columnas de los edificios

De acuerdo a observaciones e inspecciones realizadas en 1988 sobre el edificio se supo que: independientemente del mal estado de conservación en que se encontraba, a la vista fueron notorias las deformaciones de la estructura y pisos, con algunas fisuras y agrietamientos en su cajón de cimentación.

A lo largo de la estructura presentaba cierta curvatura, con mayor elevación al centro y menor en los extremos, el cajón sobresalía de la superficie del terreno 45 cm al centro y disminuía hacia las esquinas, en la dirección transversal, en el eje A (oriente) se encontraba más levantado que el eje B (poniente).

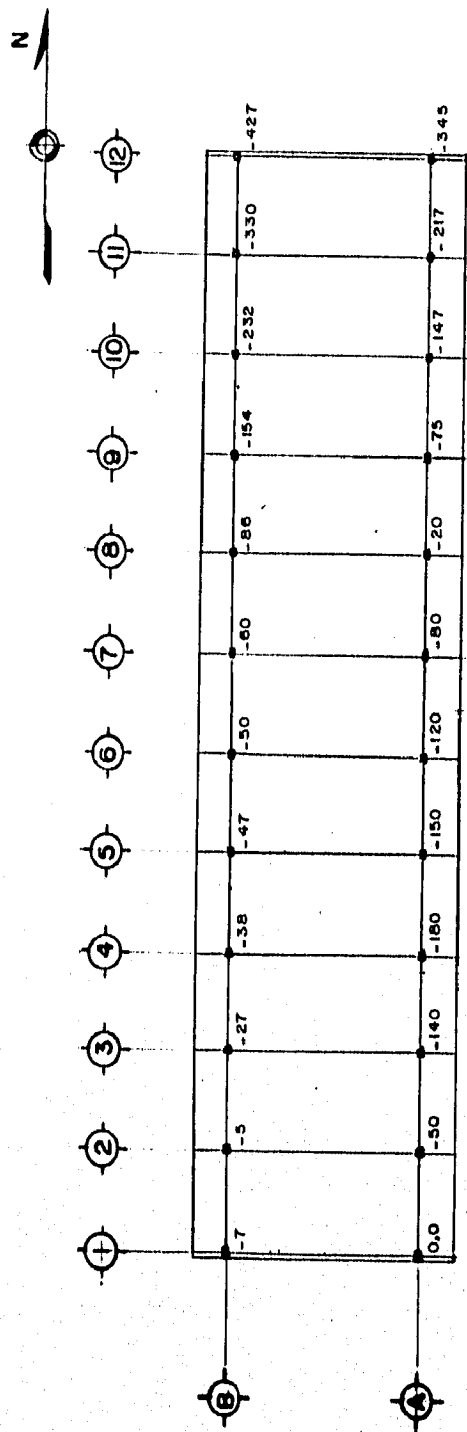
Fig. VI-1

NOTAS:
 DESNIVEL MÁXIMO
 REGISTRADO 427mm.
 Octubre de 1989
 Acofaciones en mm.

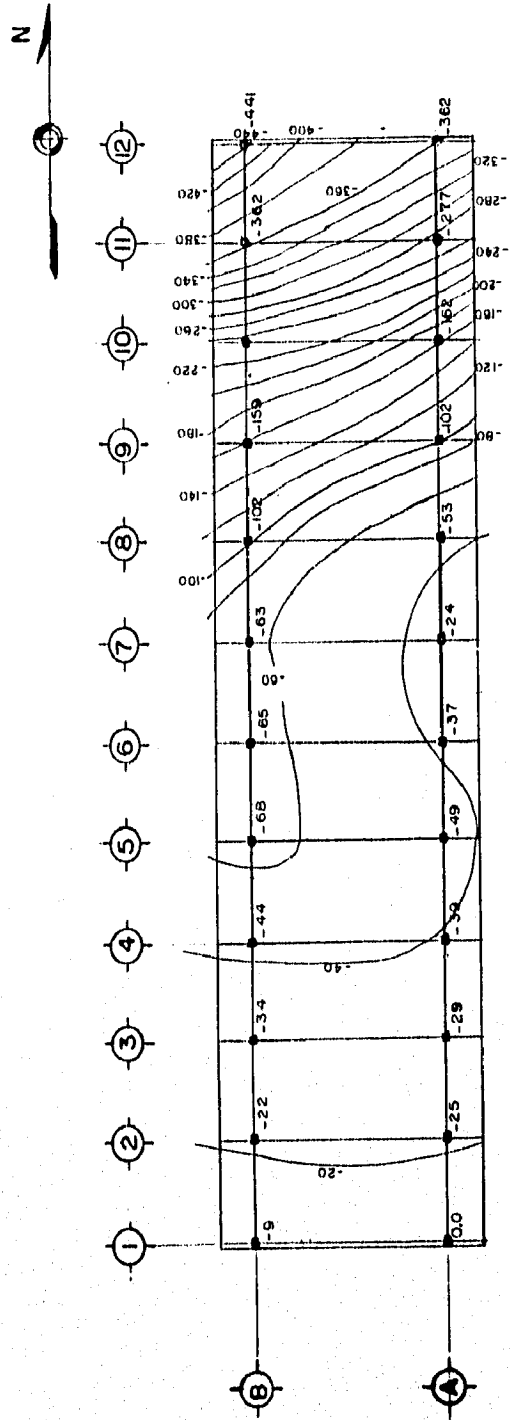
Fig. IV-2

NOTAS:
 Desnivel Máximo Registrado
 441 mm.
 23 Abril 1990
 Acofociones en mm.

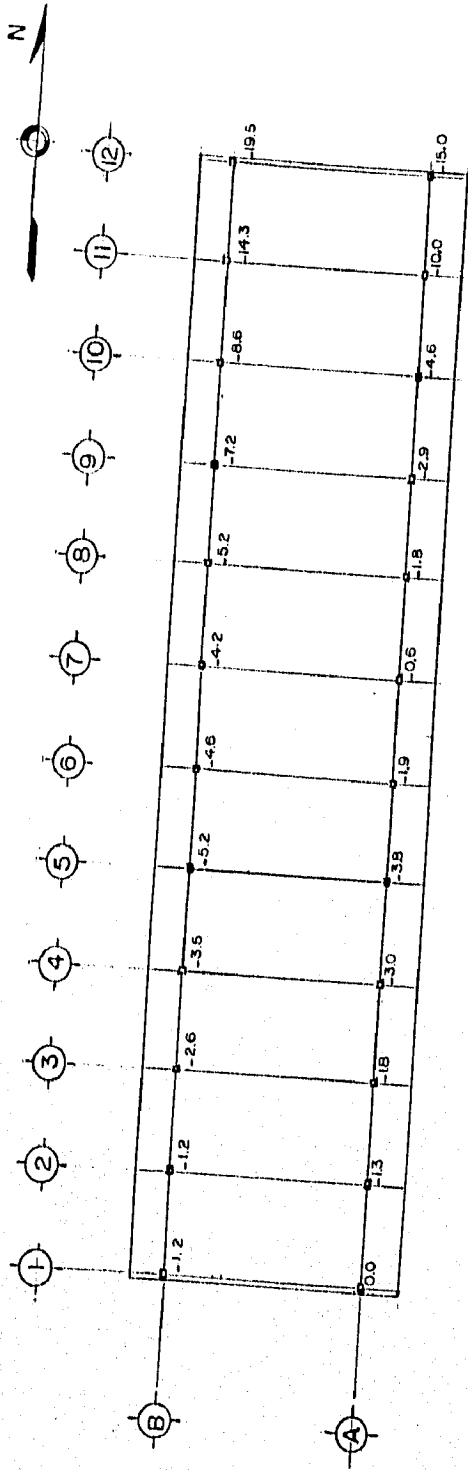
Fig. VI-1

Dicha situación lleva a buscar las causas que la originan y tomar las medidas correctivas a aplicar, ya que no es común ni técnicamente posible que un edificio ya recimentado con pilotes de control hincados hasta apoyarse en una capa resistente siga apareciendo con asentamientos irregulares.

NOTAS :
 Fig. N° 2.
 A cotaciones en cm.
 Posición del edificio.
 El desnivel al 25 de Junio de 1990
 es de 19.5 cm.
 con respecto al plano horizontal
 referido a la columna A-1.

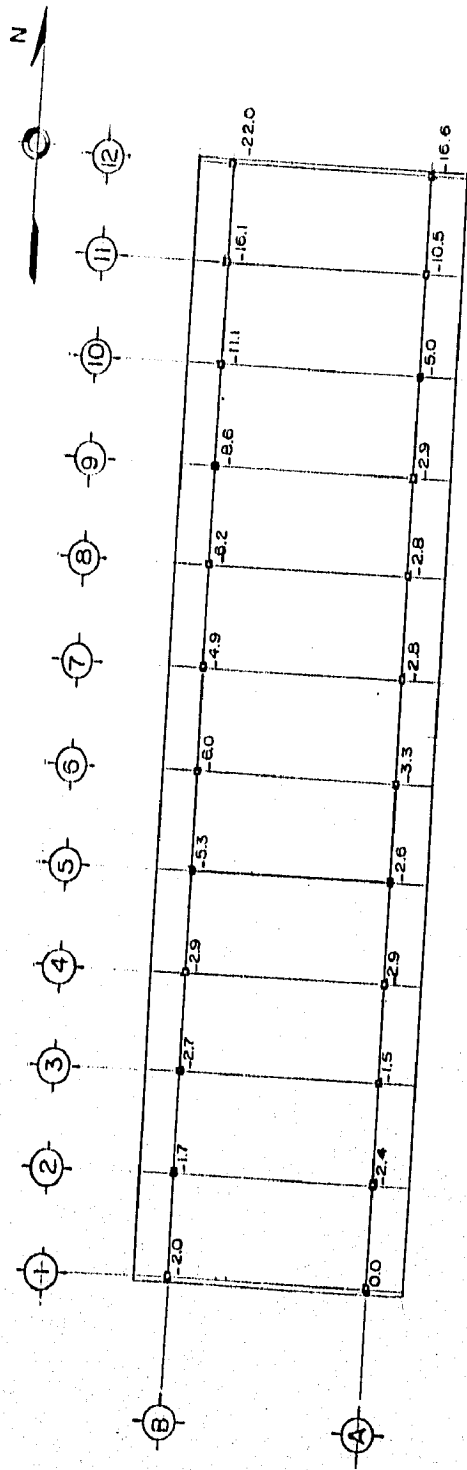
Fig. VI-3

Fig. N° 2.
 Acotaciones en cm.
 Posición del edificio.
 El desnivel al 4 de Dic. de 1950.
 es de 22.0 cm.
 con respecto al plano horizontal
 referido a la columna A-1.

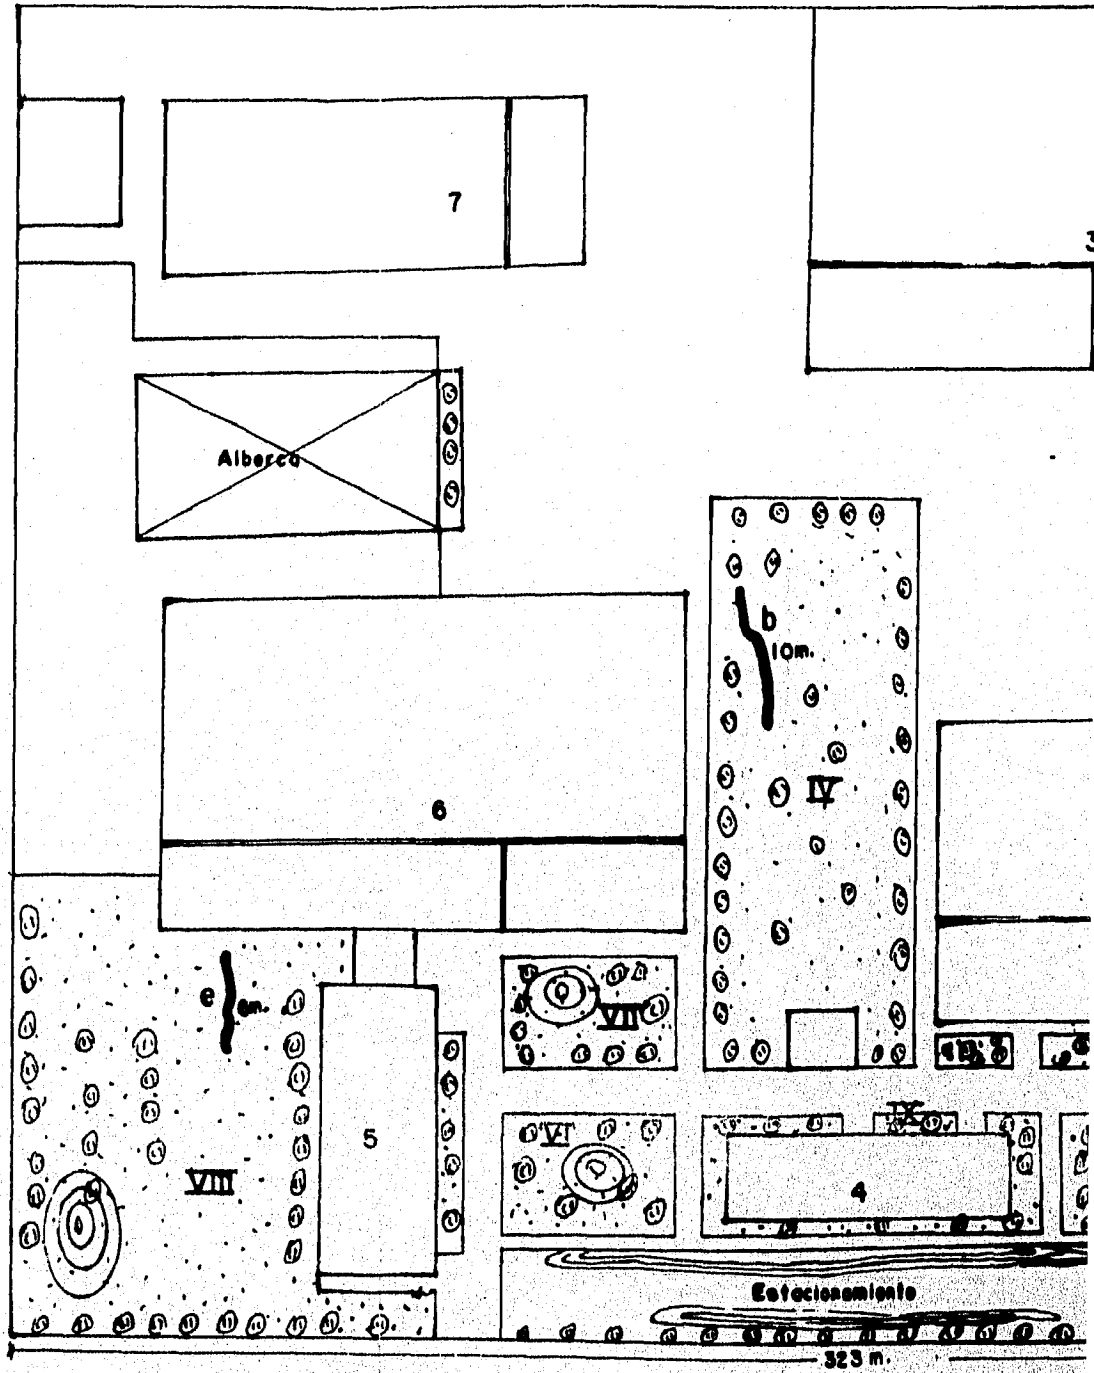
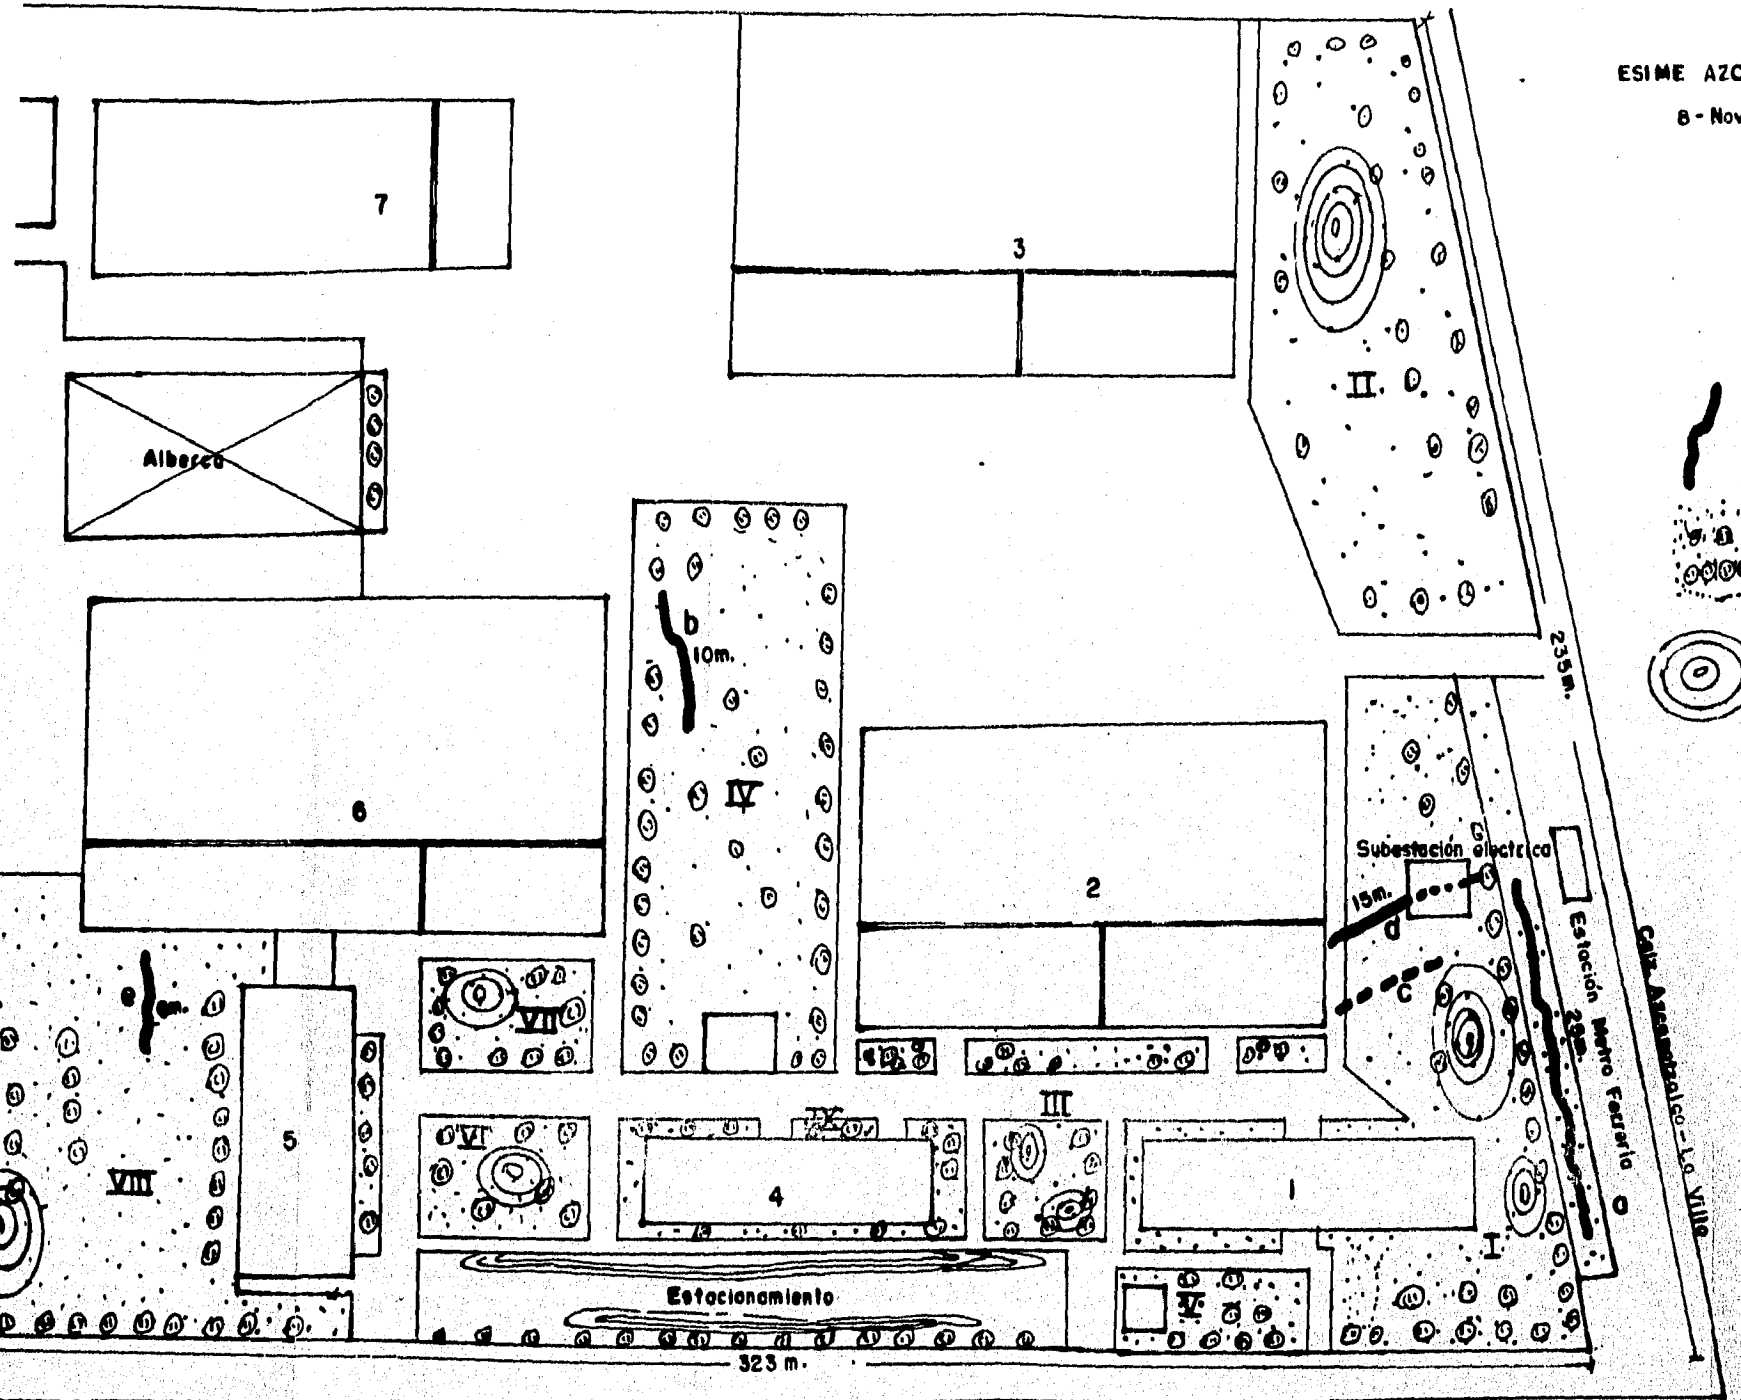
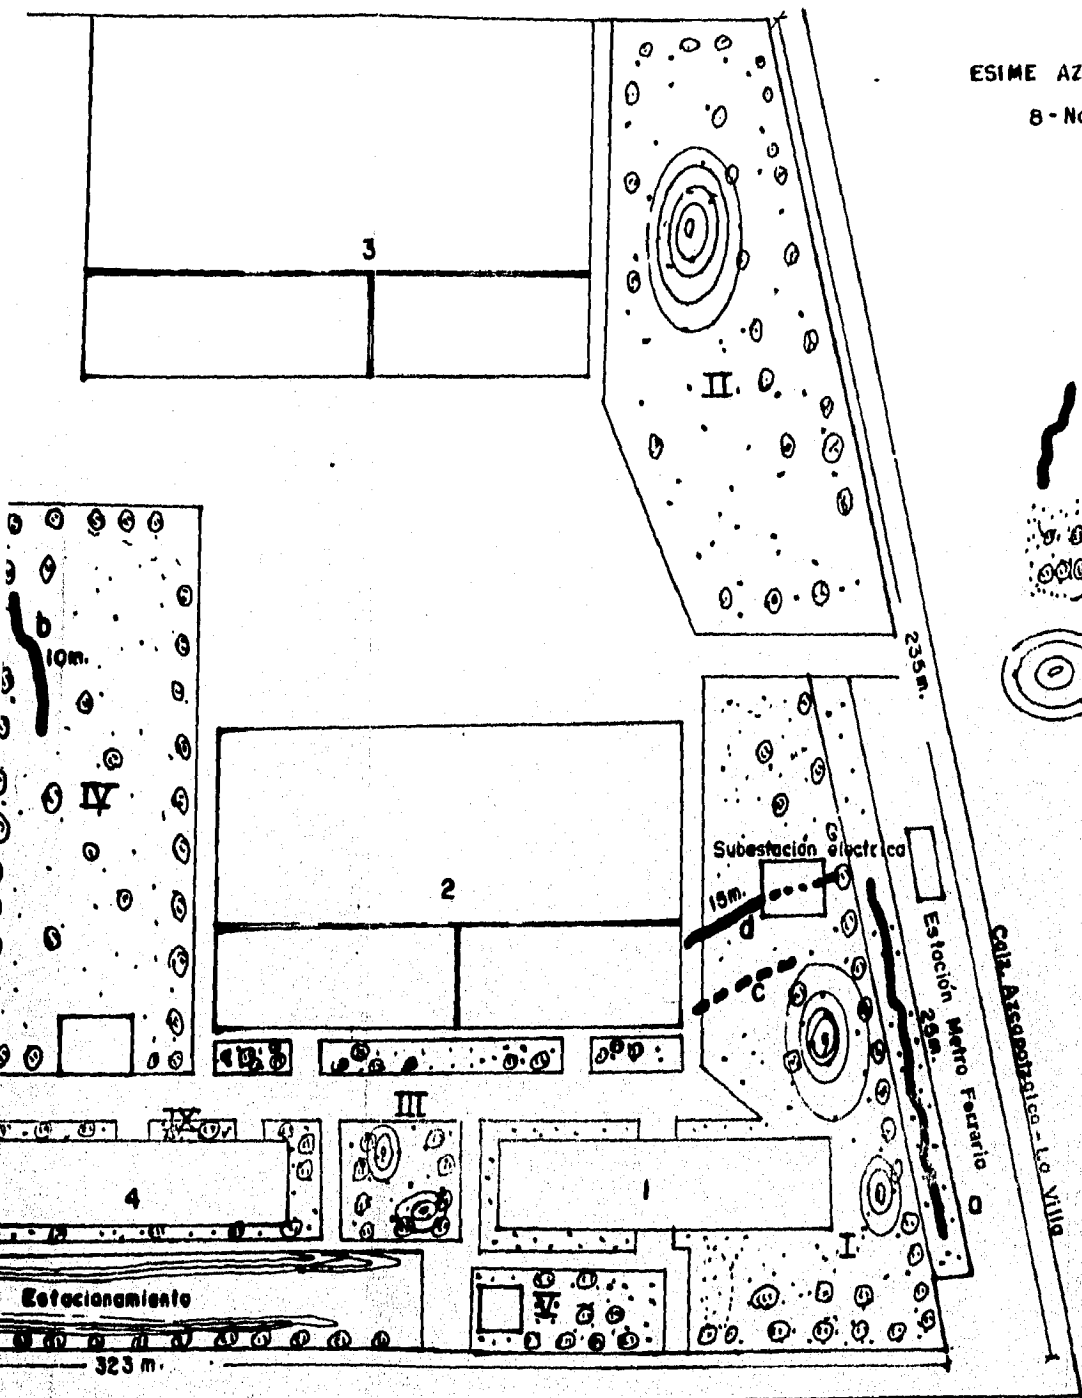
Fig. VI-13

Como se evidenció, otro de los factores que ha contribuido a la generación del problema de los hundimientos irregulares es la existencia de grietas situadas en los primeros 7 u 8 m de profundidad con aberturas del orden de 20 cm y grietas secundarias, generadas por el enjutamiento de los suelos arcillosos bajo la influencia de un brusco descenso del nivel freático, ocasionado por el bombeo de agua en pozos profundos de la zona. El abatimiento del nivel freático ha sido propiciado también por la extracción del agua superficial por parte de los árboles, lo cual ha formado hondonadas donde se acumula momentáneamente el agua de las lluvias, la cual penetra y si se encuentra cerca de la cimentación de un edificio, ésta es afectada.

En la fig. VI.13 se ilustran la ubicación de grietas, depresiones y zonas arboladas que muestran las condiciones superficiales del terreno:

- (a) Se observa la grieta de aproximadamente 25 m de largo por 15 a 20 cm de ancho, que es paralela a la avenida Azeapotzalco - La Villa la cual ya se hizo referencia.

- b) Otra gran grieta se observa ubicada al norte del edificio (6), y es de aproximadamente 10 m de largo por 10 cm de ancho, a pesar de que esa zona está cubierta de pasto se puede apreciar bastante bien.
- (c) y (d) Dos grietas al norte del edificio (2), las cuales; la 1ª ubicada al lado oriente (punteada), fue observada en 1990 cuando se recimentó el edificio de Auditorio, seguramente fue tapada con tierra de relleno, que colocaron en esa zona para remodelar las áreas verdes con la finalidad de darle vista al edificio. La otra grieta, que se encuentra al Poniente, que también fue tapada, atraviesa por debajo de la caseta de la Sub-Estación.
- (e) Existen otras grietas, que observándolas detalladamente se puede uno dar cuenta de su presencia, ya que éstas son tapadas por el pasto, por ejemplo, la que se encuentra al sur del edificio (5).

Respecto al nivel de banqueta de la calle, se puede apreciar el desnivel que existe al propio estacionamiento, que es aproximadamente de 1.20 m. Como se mencionó, las depresiones observadas están situadas principalmente en áreas verdes y arboladas a excepción del estacionamiento que en todo su tramo longitudinal, en el centro, se ha formado una loma que con respecto a sus extremos transversales forma un desnivel de 0.5 a 1.0 m.

- 2.- Tratamiento de Grietas: Se recomienda que se localicen las grietas, que se laven y rellenen con un lodo espeso, con una resistencia y compresibilidad parecida a la de los suelos adyacentes, incluyendo las separaciones que existen bajo las cimentaciones.

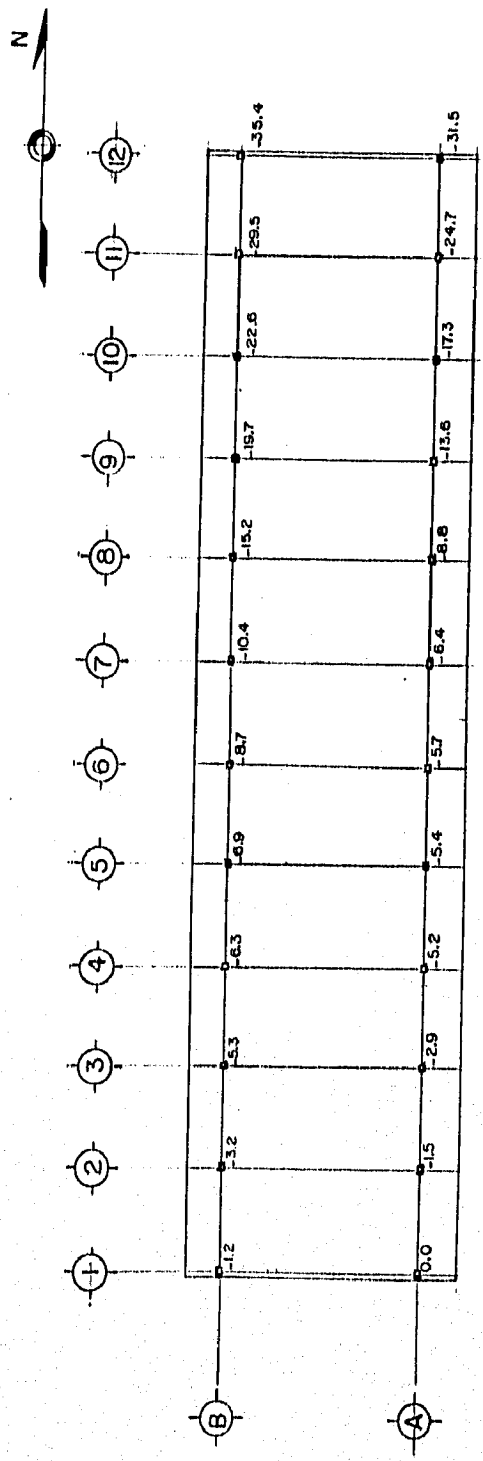
Nº OBRA 130
ESIME UNIDAD ACAPOTZALCO AUDITORIO

Por último en la fig. VI.14 se ilustra la posición del edificio en estudio al 4 de mayo de 1995 efectuándose el seguimiento de comportamiento del inmueble, apreciándose, si bien no una recuperación, sí una disminución de la tendencia al hundimiento a pesar de aún no llevarse a cabo las recomendaciones planteadas en su totalidad.
