**REHABILITACION Y REFORZAMIENTO DEL  
PAVIMENTO ACTUAL DE LA AV. CEYLAN**

**T E S I S**  
QUE PARA OBTENER EL TITULO DE:  
**INGENIERO CIVIL**  
P R E S E N T A :  
**FELIPE MARTINEZ CRUZ**

**1998.**

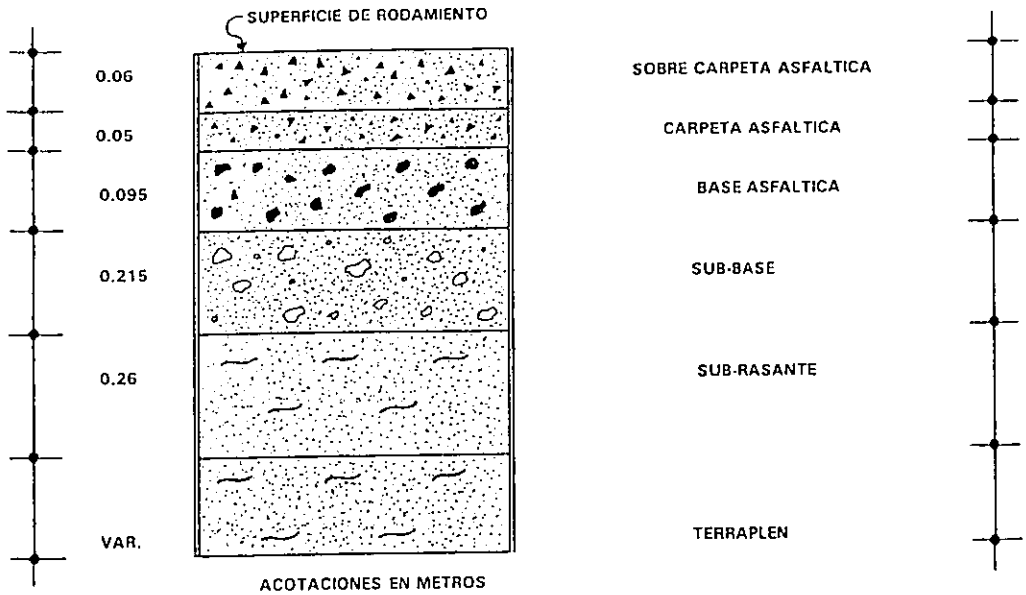
SONDEO No 8

- EN LA ZONA CIRCUNDANTE A ESTE SONDEO LA SOBRECARPETA ASFALTICA SE ENCUENTRA EN ESTADO DE FALLA DEL TIPO "PIEL DE COCODRILO".
- LA CARPETA ASFALTICA SE ENCUENTRA OXIDADA POR LA PRESENCIA DE AGUA.

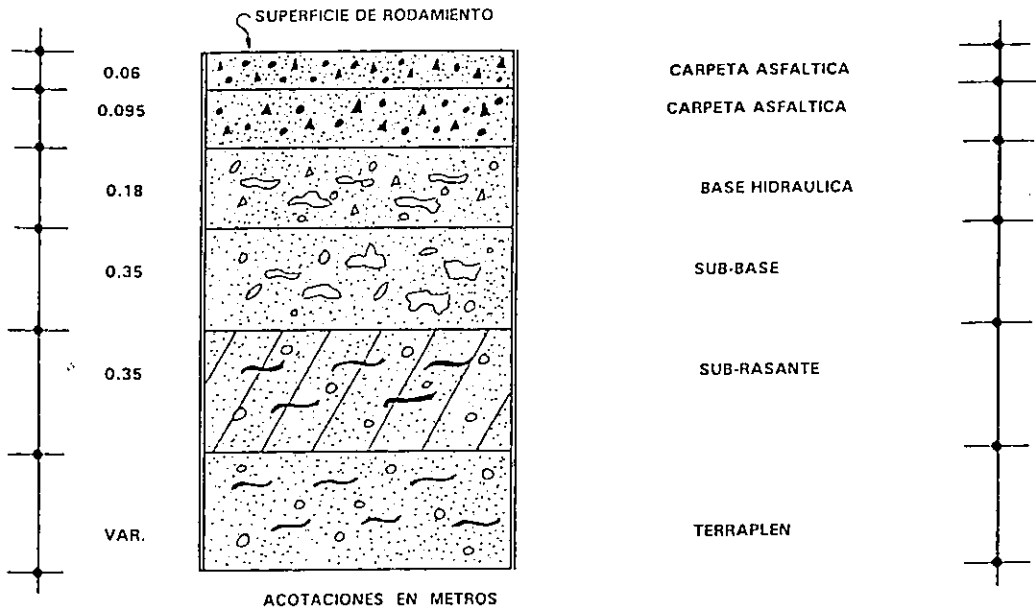
SONDEO No 11

- LA ZONA CIRCUNDANTE A ESTE SONDEO PRESENTA SUPERFICIE CON AGRIETAMIENTO EN FORMA TIPICA PIEL DE COCODRILO.

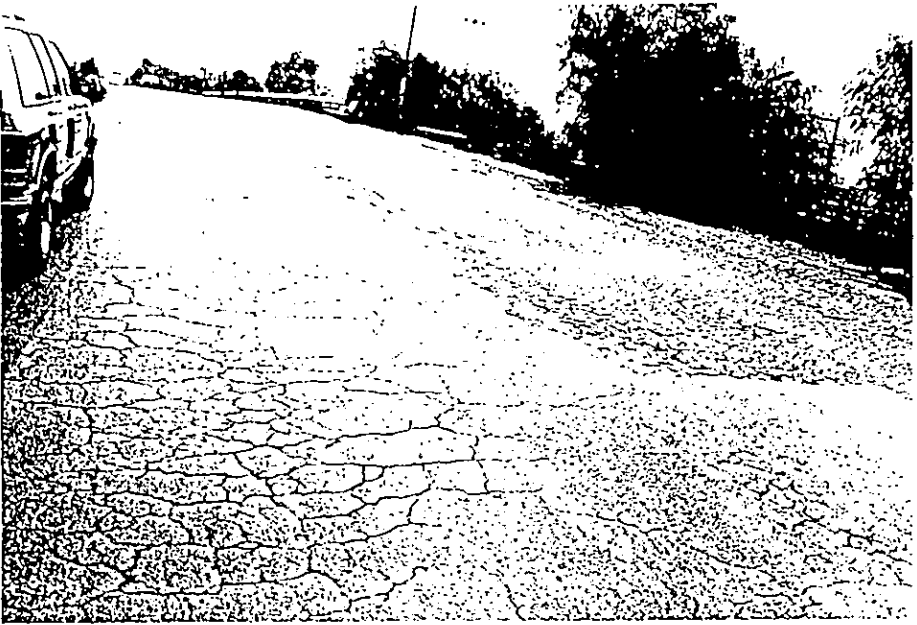
Observese en ésta fotografía, una zona del cuerpo derecho totalmente dañada que prácticamente ha llegado a su nivel de rechazo, con un índice de servicio actual (ISA) menor a 2.5, en éste sub-tramo, el tránsito de vehículos se vuelve lento e incómodo.

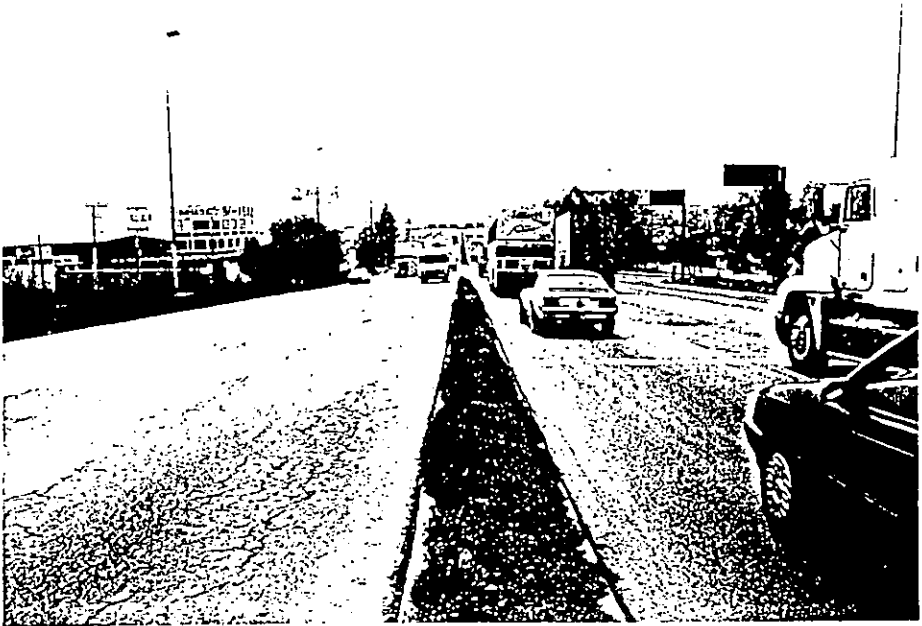
En la fotografía se observan zonas con agrietamiento en forma del tipo piel de cocodrilo en roderas (cuerpo izquierdo) y algunos baches en cuerpo derecho ocasionados por la desintegración de la carpeta asfáltica. Notese la intensidad del tránsito, así como su clasificación (alto porcentaje de vehículos de carga).

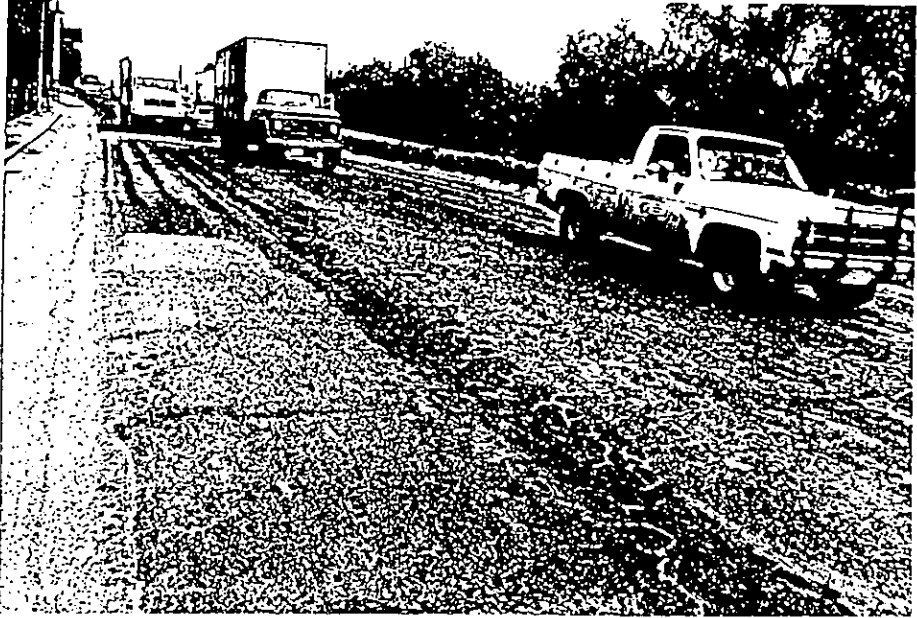
Observese en ésta fotografía una zona del cuerpo derecho a la altura del km. 0+200, se ve claramente que el pavimento se encuentra severamente dañado a todo lo ancho de la calzada, la carpeta se encuentra en proceso de DESINTEGRACION tal vez por el tránsito intenso ó el fin de la vida útil de la carpeta asfáltica.

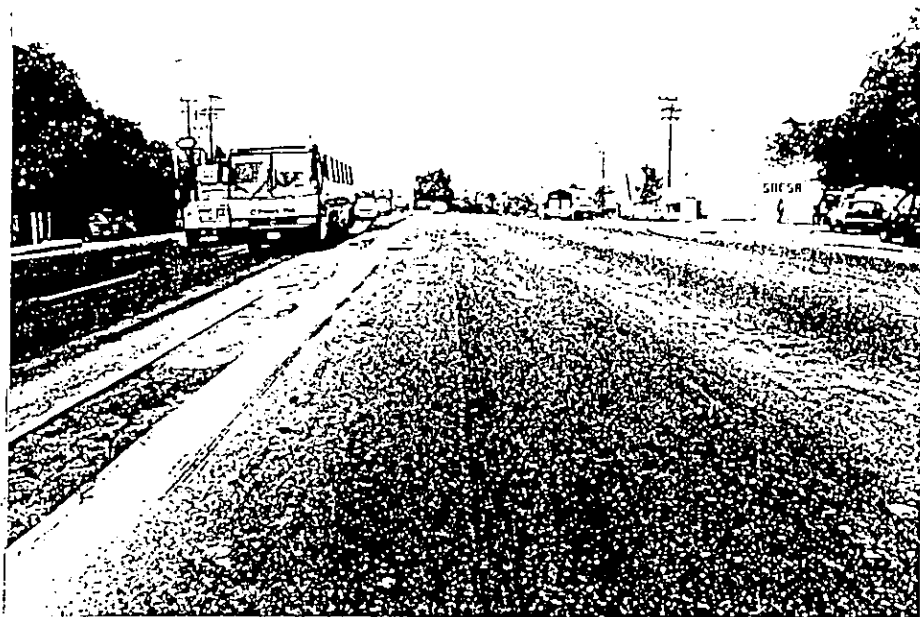
La fotografía nos ilustra una zona dañada del cuerpo izquierdo a la altura del km. 0 + 200, nótese que el deterioro de la carpeta, básicamente es en las zonas de roderas, la anomalía está en la etapa cuando se inicia el desprendimiento de la carpeta asfáltica.

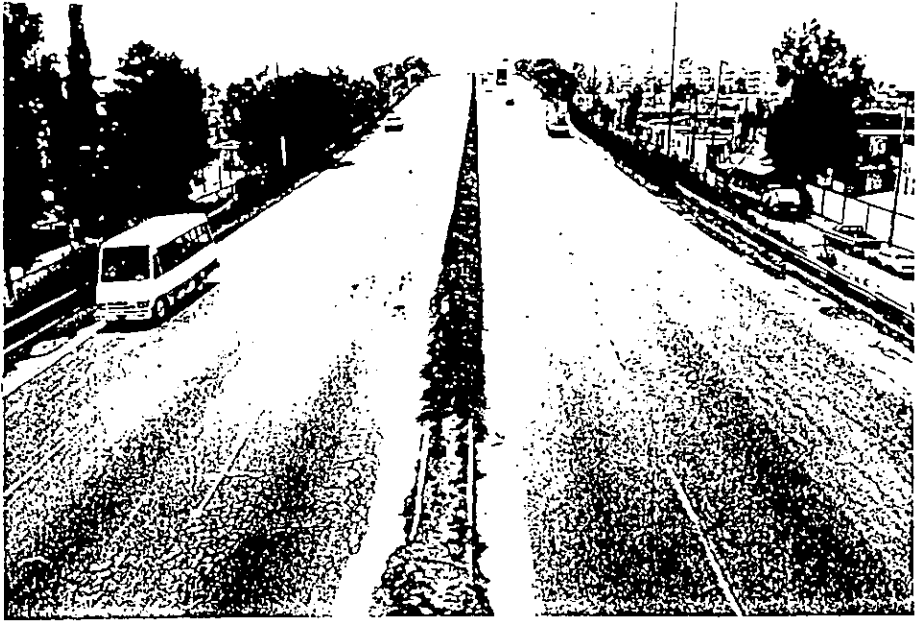
En la fotografía se ilustra claramente como el agrietamiento severo en forma del tipo piel de cocodrilo, se acentúa en las roderas de cada carril lo cual es típico de la intensidad del tránsito, observese como los acotamientos se encuentran invadidos por la maleza km. 2 + 800, ambos cuerpos.

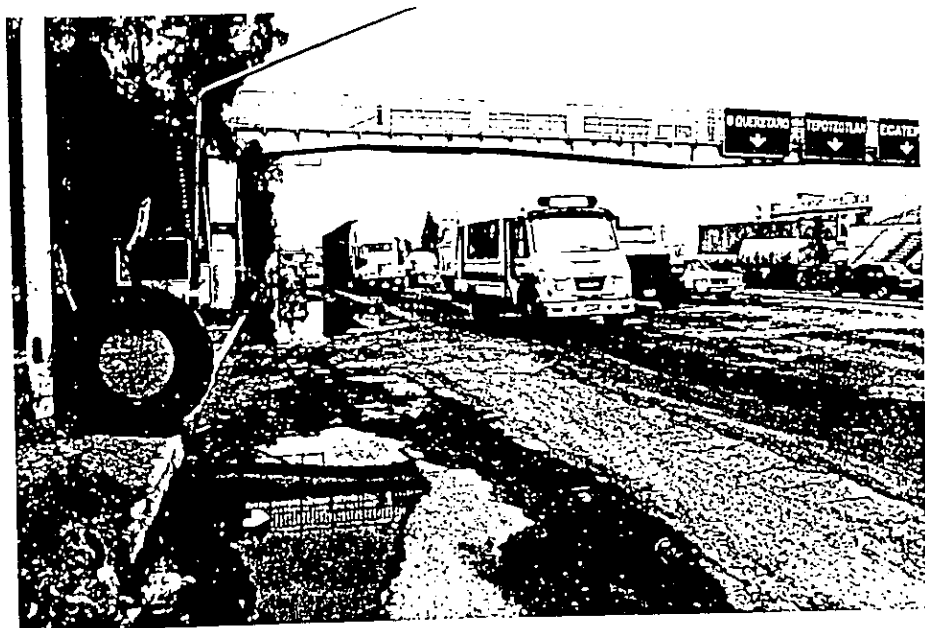
La fotografía ilustra un sub-tramo a la altura del km. 3 + 500 del cuerpo derecho donde se aprecia todo el acotamiento con encharcamientos y basura acumulada lo que demuestra que las obras de drenaje superficial no están funcionando correctamente.

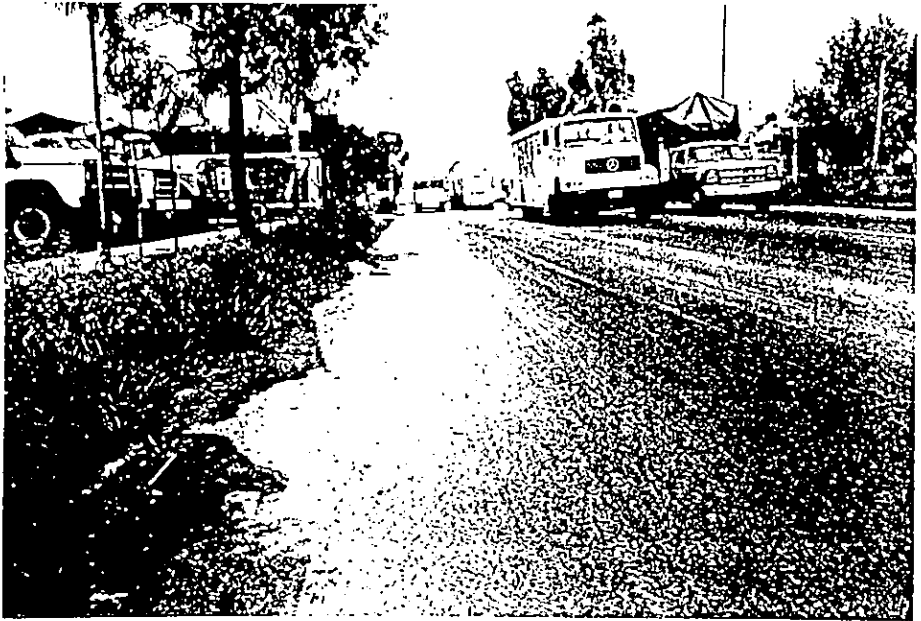
Notese en ésta fotografía (km. 3+900 cuerpo derecho) las roderas que se empiezan a formar en carril izquierdo y carril central, así como las protuberancias longitudinales en el carril exterior (desplazamiento de la carpeta) que pueden éstos daños ser causados también por las sobrecargas intensas, se puede apreciar el tránsito usuario de ésta vialidad.

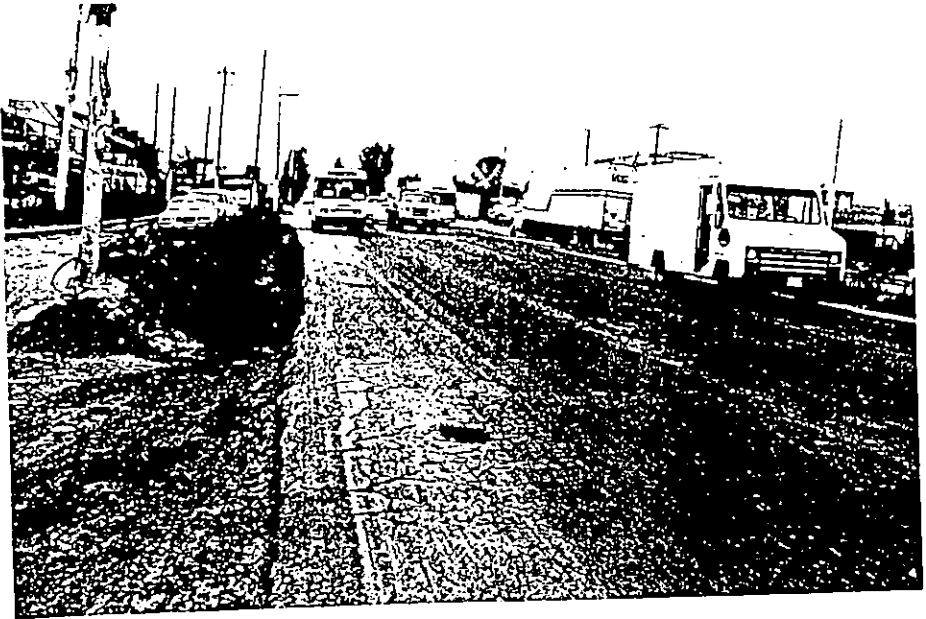
En la fotografía se muestra un sub-tramo (km. 4 + 600 del cuerpo izquierdo) con zonas que presentan agrietamiento en forma del tipo piel de cocodrilo donde está iniciando la etapa donde la carpeta se desintegra porque ésta ha llegado al final de su vida útil y por la acción del tránsito intenso y pesado.

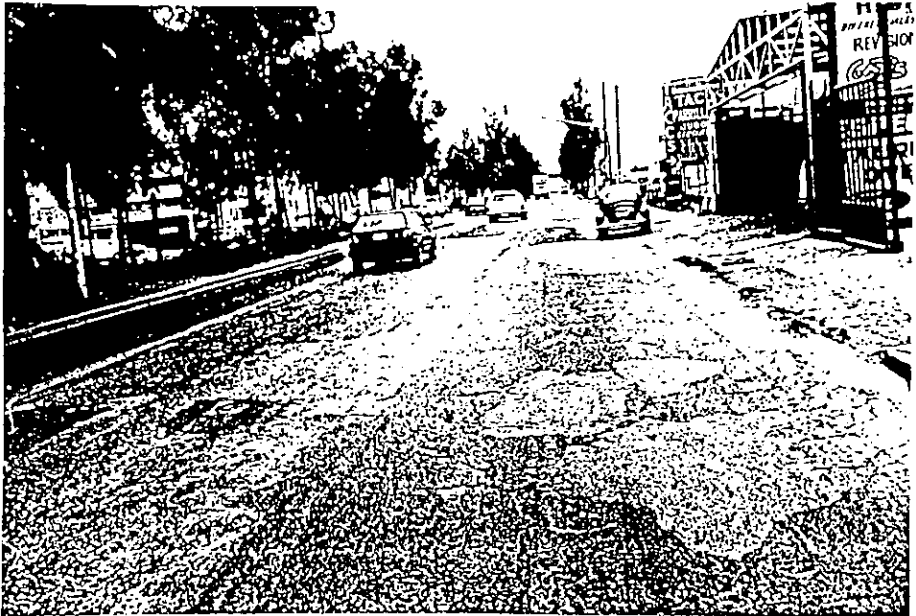
Apróximadamente en el km. 5+000, se observa un sub-tramo donde el agrietamiento en forma de mapa, esta ocasionando la desintegración de la carpeta a un cuando se ve claramente la intensidad de los trabajos de conservación superficiales.
