TESIS DE MAESTRIA EN ARQUITECTURA
RESTAURACION DEL ANTIGUO HOSTAL
EN TENANCINGO ESTADO DE MEXICO
RESTAURACION DE ARQUITECTURAS DE ADOBE

**RESTAURACIÓN DEL ANTIGUO HOSTAL
EN TENANCINGO ESTADO DE MÉXICO**

RESTAURACIÓN DE ARQUITECTURAS DE ADOBE

Carlos Alberto Mercado Limones

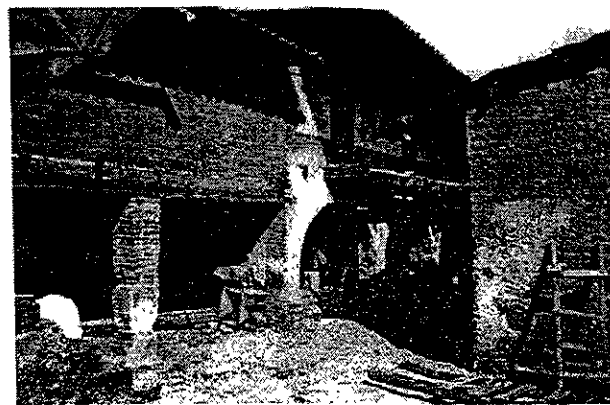
La pérdida de material en los mampuestos por la falta de aplanado, es uno de los daños más notables.

En cuanto a la consolidación de los muros, es indispensable sustituir los mampuestos deteriorados por la erosión, el escurrimiento de agua pluvial, así como los que presentan agrietamientos por fallas en la colocación de cerramientos y en dos esquinas donde los muros no fueron amarrados adecuadamente y esto a provocado una separación de considerable tamaño entre éstos.

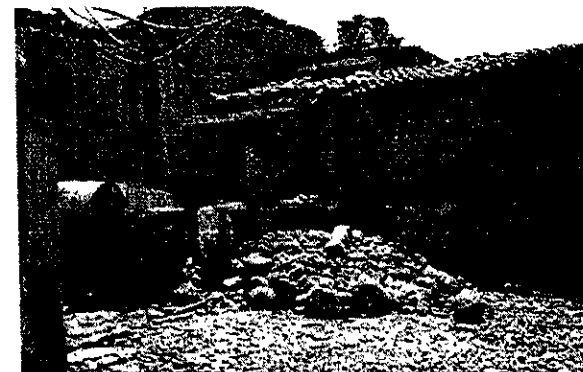
La acumulación de escombros por años de abandono esconde la calidad edilicia de la finca.

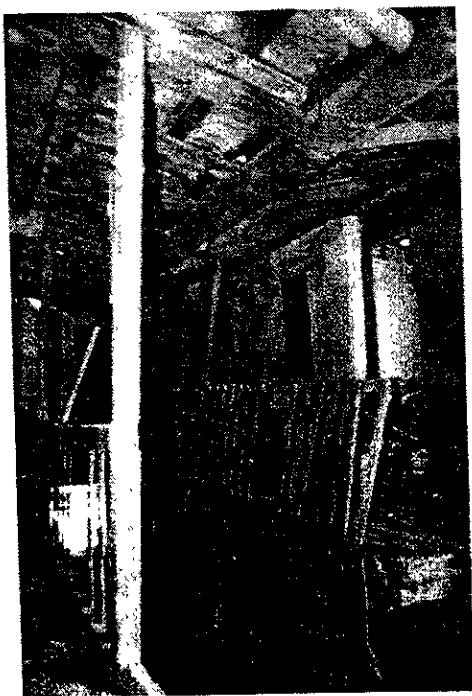
Graves deterioros en entrepisos y techados

En cambio, en los entrepisos, techumbres y cerramientos (todos ellos de madera) el estado de deterioro en que se encuentran, es irreversible pues están severamente carcomidos por la polilla y en grave riesgo de colapso, amén de la presencia de goteras y filtraciones que han acarreado problemas de escurrimientos en muros

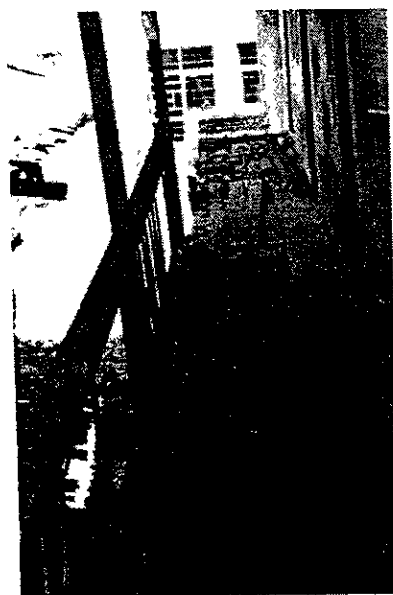
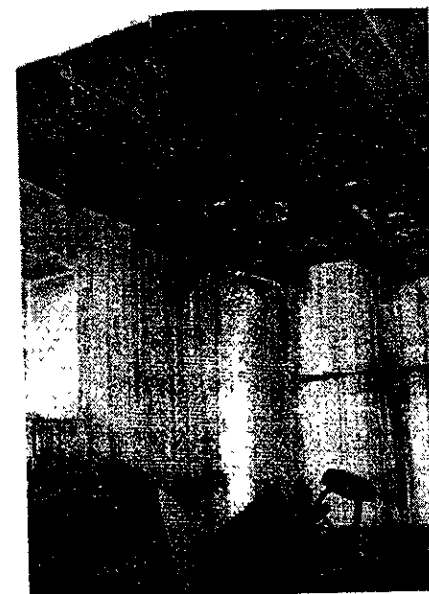
Deterioro en entrepisos y escurrimientos en muros.

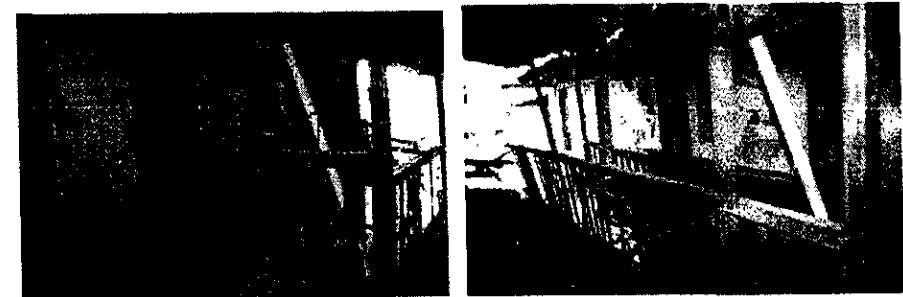
La falta de mantenimiento a dañado desagües y barandales.
