FACULTAD DE INGENIERIA

COMPORTAMIENTO Y SOLUCION AL PROBLEMA
DE HUNDIMIENTOS DIFERENCIALES PRESENTES
EN UN INMUEBLE UBICADO EN ZONA DE LAGO

DANIEL CISNEROS MAGAÑA

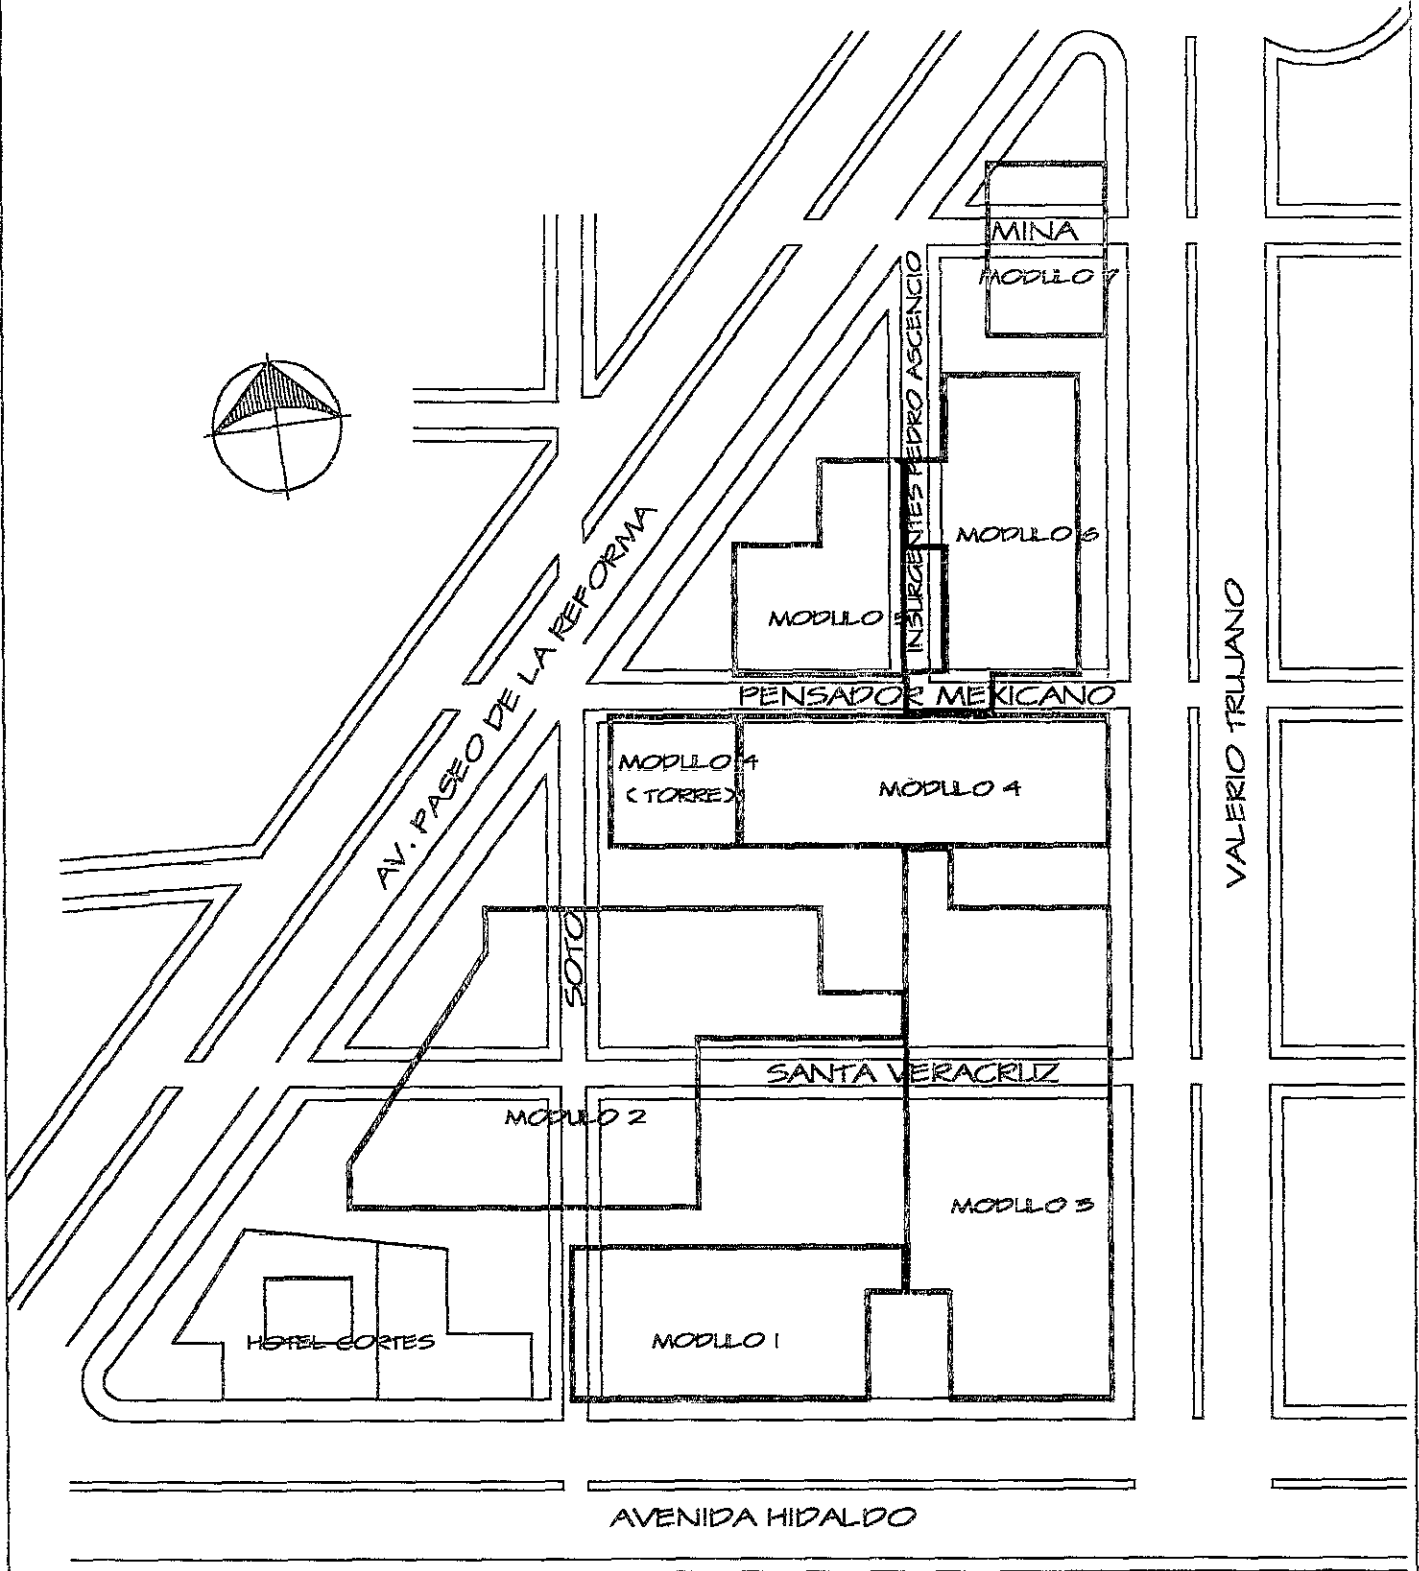
Figura # 21

Un aspecto que tiene una influencia importante en el comportamiento del Conjunto, es que durante algunos años anteriores y hasta el momento de la falla, en el tercer sótano del módulo 4, se tenían filtraciones del agua freática, a través de los muros perimetrales y probablemente entre el espacio que queda entre la losa y los pilotes que la atraviesan, que se contemplaba tuviesen dispositivos de control de carga. Dada la importancia del volumen de agua que se infiltra hacia el tercer sótano del módulo 4, se construyó un piso falso a una altura de 0.80 m sobre el nivel de piso de la losa de fondo del tercer sótano, con el propósito de que el agua que se infiltrara, se almacenara en el espacio que queda bajo el piso falso, y posteriormente mediante bombeo desalojarla. El bombeo se realizó diariamente, iniciándose con un tirante medio de agua de 0.70 m hasta abatirlo a un tirante de 0.30 m. El permitir que el agua freática se filtrara hacia el tercer sótano, con volúmenes tan importantes, y el bombeo que para efectos prácticos puede considerarse como permanente, dio por resultado un abatimiento del nivel de agua freática en la vecindad del tercer sótano, produciéndose un cono de abatimiento con las dimensiones que se señalan en la figura 22, lo que provocó que los materiales que se encontraban sobre la superficie que define el nivel freático cambiaran su peso volumétrico de la condición sumergida a la condición saturada, es decir, que aumente su peso volumétrico en 1 t/m^3 ; además, la disminución del nivel freático generó una modificación en las condiciones hidráulicas del subsuelo como puede verse en la figura 23. Tanto la modificación de las condiciones hidráulicas del subsuelo por efecto del bombeo local, como el incremento del peso volumétrico de los materiales que quedaron sobre la nueva posición del nivel freático, produjeron incrementos en los esfuerzos efectivos de la estructura de los depósitos arcillosos, que dieron lugar a que en la zona afectada por el bombeo se tengan asentamientos que afectarán la estructura en la misma zona.

Por los efectos antes mencionados en las condiciones al momento de presentarse la falla, se tenía un incremento de esfuerzos en el área cubierta por el módulo 4, que se consideró de 3 t/m^2 y de 1.5 t/m^2 en promedio, en las zonas laterales afectadas por el cono de abatimiento del nivel freático.

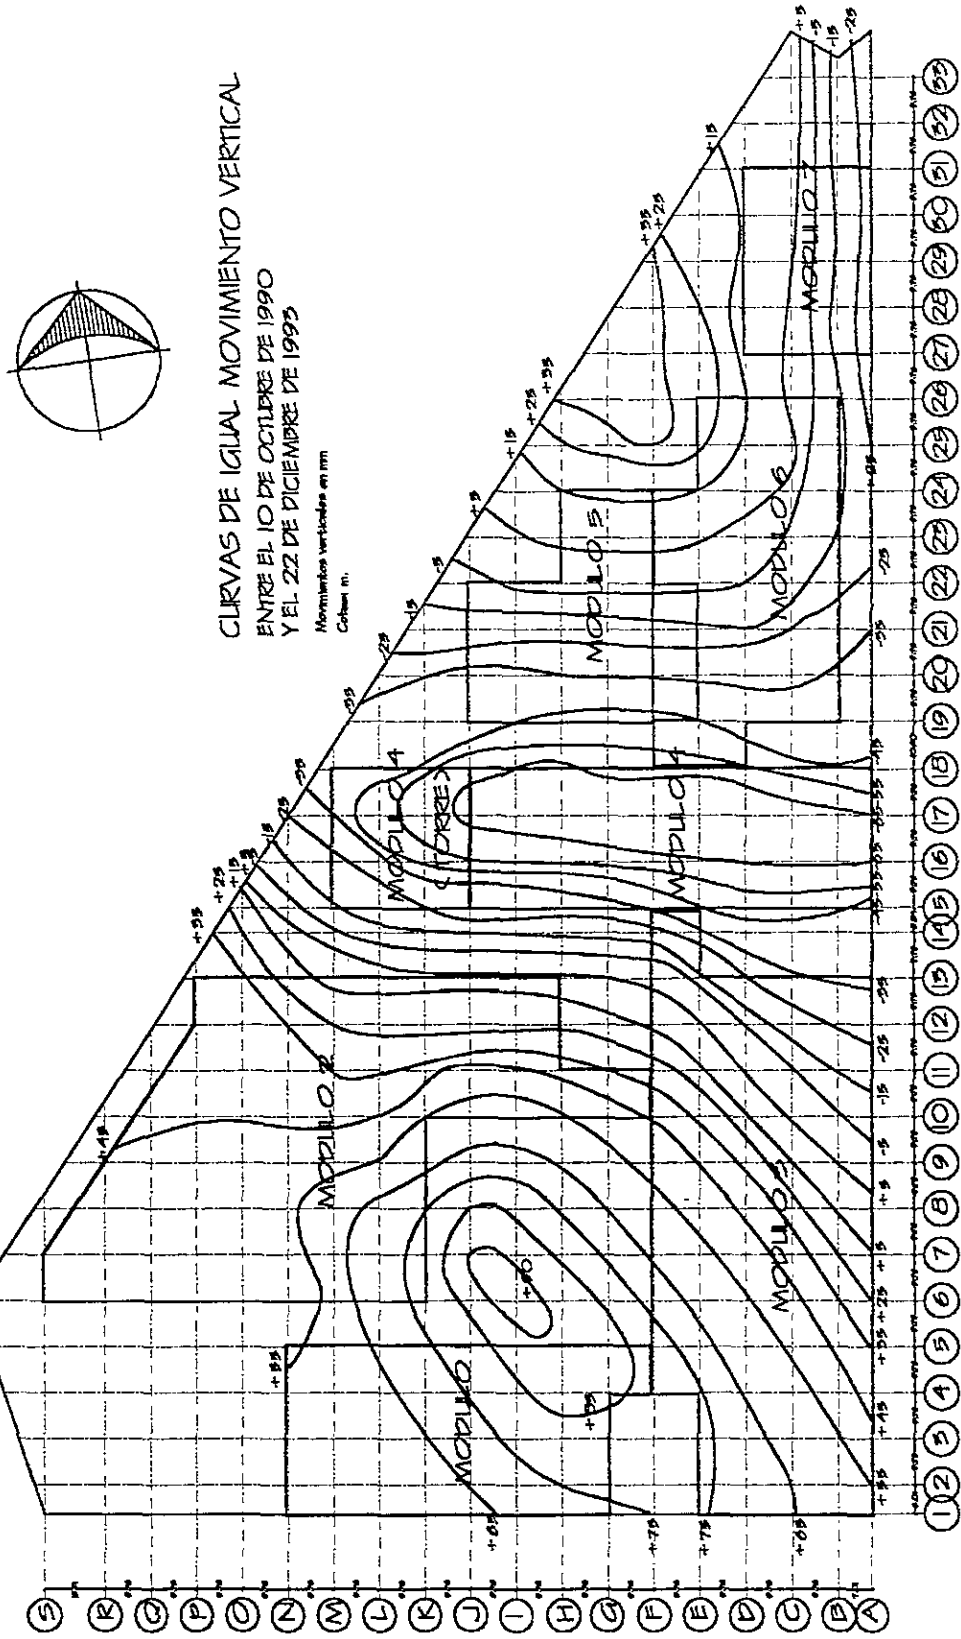
Figura # 25

Debido al mal comportamiento que ha estado sujeto el Conjunto, en diciembre de 1993, se presentó la falla en la losa de piso de planta baja y la de la losa de piso del primer sótano en la unión con algunas columnas del módulo 3 del Conjunto Hidalgo.

El estado de los movimientos verticales del Conjunto Hidalgo en el tiempo de ocurrencia de la falla en las losas, se puede ver en la figura 25. Cabe señalar que los datos para la realización de la gráfica se obtuvieron cuando se presentó el problema y por tanto se actuó de forma inmediata realizando los trabajos de apuntalamiento en las zonas afectadas.

Para disminuir el riesgo de falla de la estructura y debido a la sobrecompensación existente, se recomendó aplicar lastre constituido por arena en el área de la plaza principal (entre módulos 1, 2 y 3), con una altura media de 1.9 m, colocado en el piso del sótano dos, que corresponde a una carga de 3.2 t/m².

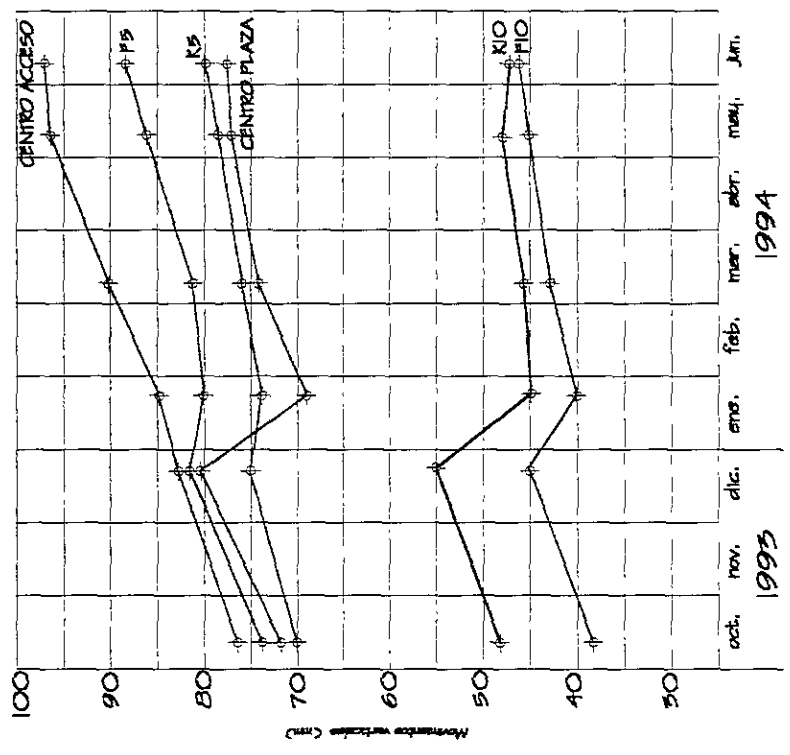
Figura # 36

De acuerdo a lo que se toca en el anterior subcapítulo, y como se puede observar en la figura 36, la aplicación del lastre provocó en la zona de la plaza un asentamiento en las esquinas de los ejes K-10 y F-10 que fue de 10 a 5 mm respectivamente, y menores en las esquinas de los ejes K-5 y F-5 que resultó de 2 y 1 mm, a partir del mes de febrero de 1994 se reanuda el movimiento de emersión en la zona de la plaza con una velocidad menor a la que se presentaba antes de la falla de estructural, pero que continuaba incrementando los movimientos diferenciales.

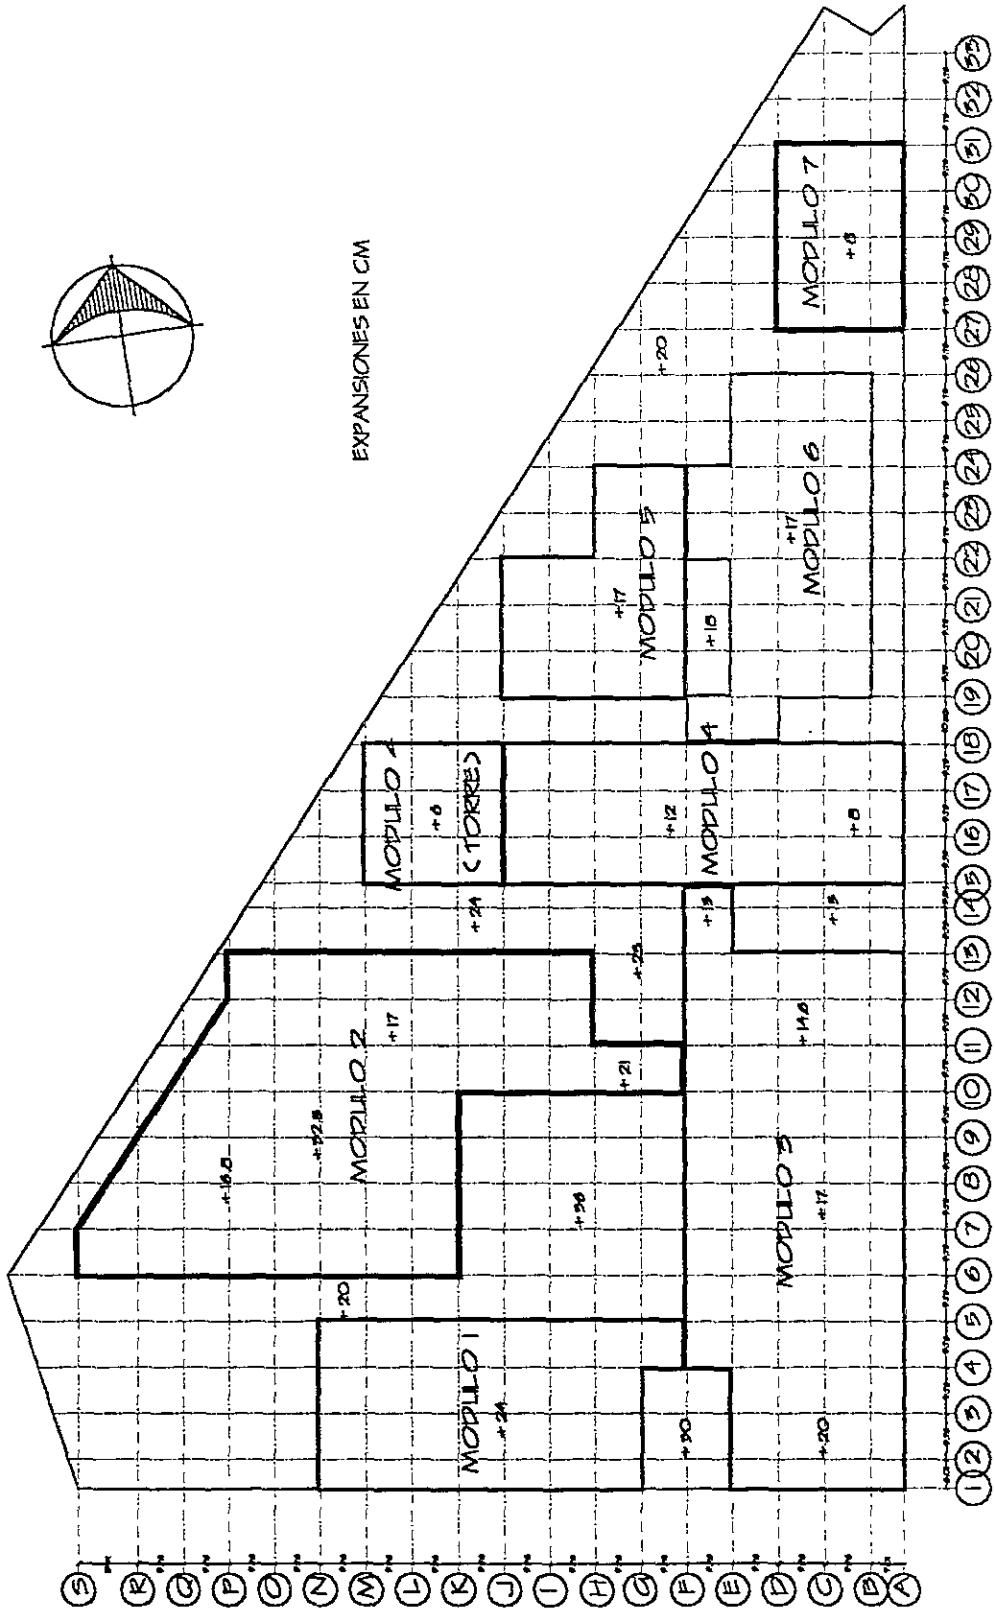
Figura # 38

Como ya se ha descrito, la emersión aparente depende del estado de sobrecompensación así como del hundimiento inducido por bombeo local; en el conjunto se determinó ésta emersión aparente, con los resultados que se muestran en la figura 38.
