CENTRO DE BARRIO DE SANTIAGO TULYEHUALCO PASADO PRESENTE Y FUTURO

DICIEMBRE 2000

**TESIS PARA OBTENER EL TÍTULO DE
LICENCIADO EN ARQUITECTURA**

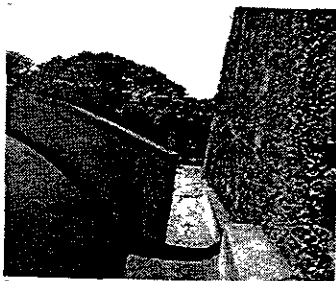
Todo lo anterior está provocando un hundimiento hacia una esquina, llevando consigo a la Iglesia de Santiago Apóstol y la Coordinación Territorial.

35.. Sobreposición del muro de la iglesia nueva sobre la vieja

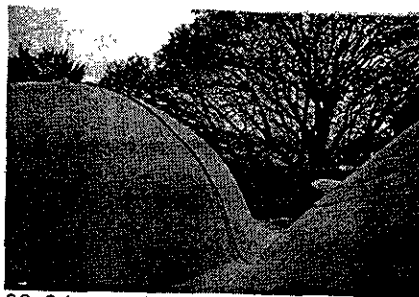
- Los muros de la Iglesia de Nuestra Señora de San Juan de los Lagos (la grande)
- Algunos muros, el piso y todas las bóvedas de la Iglesia de Santiago Apóstol (la pequeña) en sentido transversal.
- En una sección del oratorio
- La sección oriente de la coordinación territorial

36. Grietas en las cúpulas de la Iglesia de Santiago Apóstol

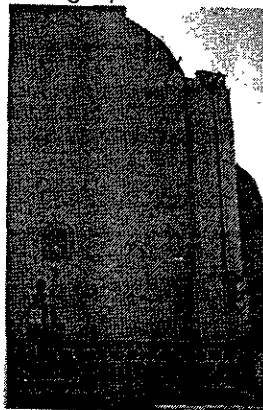
37. Grieta y deterioro de aplanado en fachada Sur.

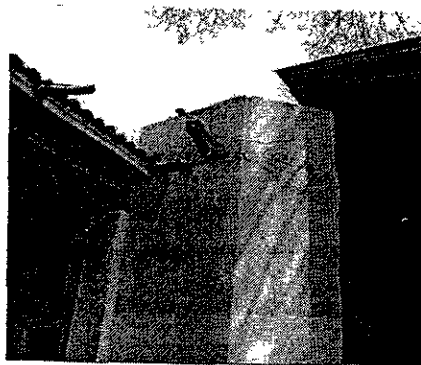
38. Grieta, humedad y deterioro de aplanado en el oratorio.

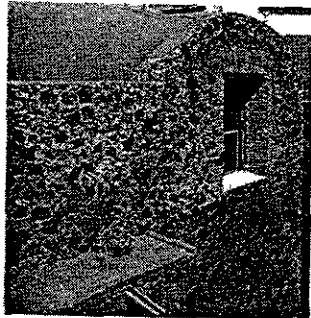
39. Vegetación parásita sobre mampostería

ejemplos de mucha importancia en este momento, sin embargo a futuro podrían causar graves daños, grietas, humedades y demás. Están localizados principalmente sobre los muros de mampostería aparente de la iglesia de Nuestra Señora de San Juan de los Lagos.

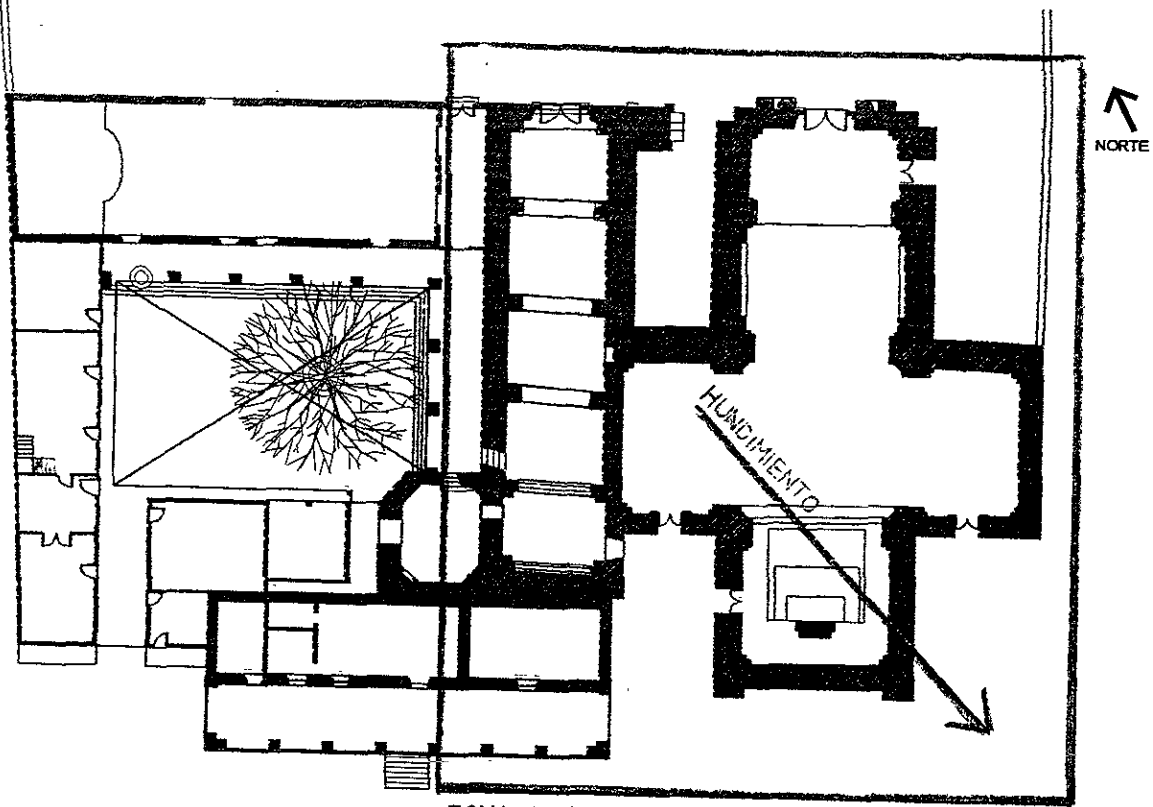
ZONA AFECTADA POR EL HUNDIMIENTO

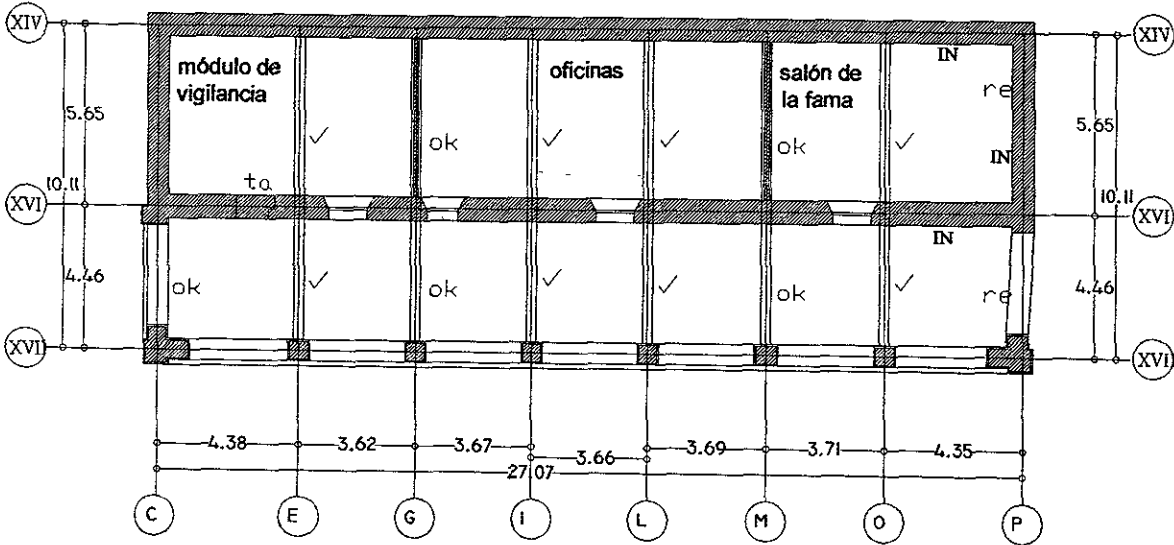
REHABILITACIÓN - COORDINACION TERRITORIAL

El edificio de la **Coordinación Territorial**, tiene problemas de agrietamientos y humedades en la sección sur- oriente, causado por el hundimiento del suelo al igual que por su forma, ya que es un cuerpo muy largo sin subdivisiones, ni entreejes.

- Inyectar todas las grietas y reconstruir las partes destruidas del edificio.
- Reestructurar el cuerpo, creando nuevos entreejes por medio de trabes, que crucen en el sentido corto, y de ésta manera reforzar al edificio.
- Tapiar las puertas que no sean originales.
- Crear 3 cuartos con usos diferentes y que sean independientes los unos de los otros para que se puedan llevar a cabo actividades muy distintas.
- Cambiar el piso que actualmente está en muy mal estado.

- ✓ traves nuevas de refuerzo
- ok traves existentes en buen estado
- re traves deterioradas-reestructuración
- in inyeccion de grietas
- ta puerta no original-tapiada
