FACULTAD DE INGENIERIA

ESTUDIO DE FACTIBILIDAD PARA LA  
RESTAURACION DEL EDIFICIO BALDERAS No. 71  
(INEGI) CENTRO HISTORICO

T E S I S  
QUE PARA OBTENER EL TITULO DE:  
INGENIERO CIVIL  
P R E S E N T A :  
ALEJANDRO MIRANDA AGUILLON

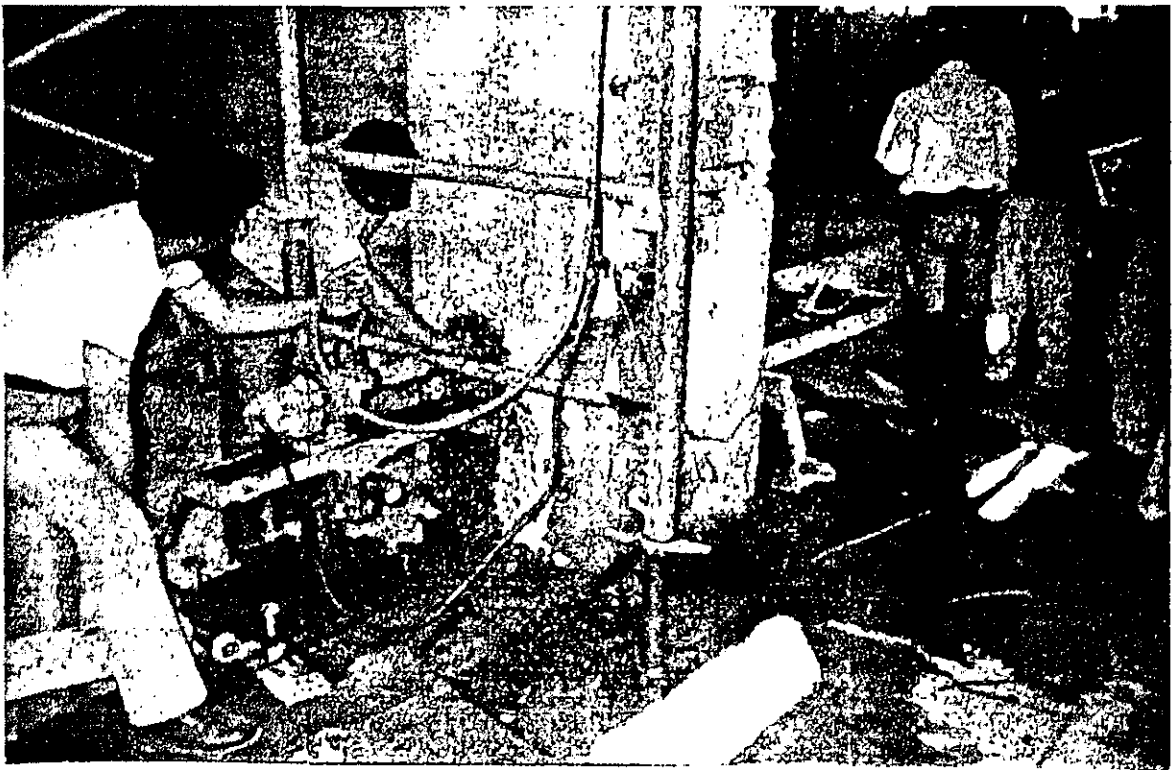
Con objeto de determinar la resistencia y la calidad del concreto en la estructura, se extrajeron corazones en distintos elementos y niveles, los que se sometieron a pruebas de compresión para medir su resistencia. Los registros de muestreo y ensaye se presentan después.

La resistencia promedio de las muestras extraídas es:

$$f'c = 322 \text{ kg/cm}^2$$

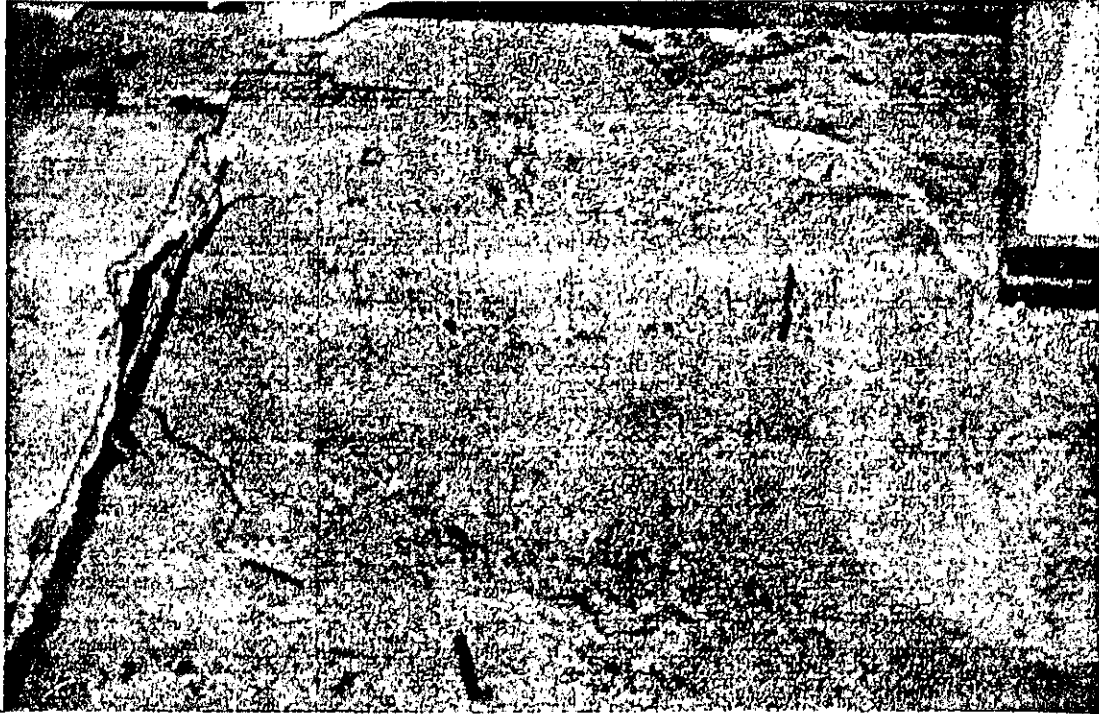
Tres calas en la cimentación, para determinar su composición, dimensiones y características, así como para determinar si se hincaron pilotes bajo el cajón.

Dos calas más se realizaron en las esquinas NE y SE para verificar la presencia y cantidad de relleno en las celdas del cajón de cimentación.
