UNIVERSIDAD NACIONAL AUTONOMA DE MEXICO

"ALGUNOS ASPECTOS ACERCA DE LOS HUNDIMIENTOS DIFERENCIALES
EN EL PALACIO NACIONAL"

TESIS

INGENIERO CIVIL

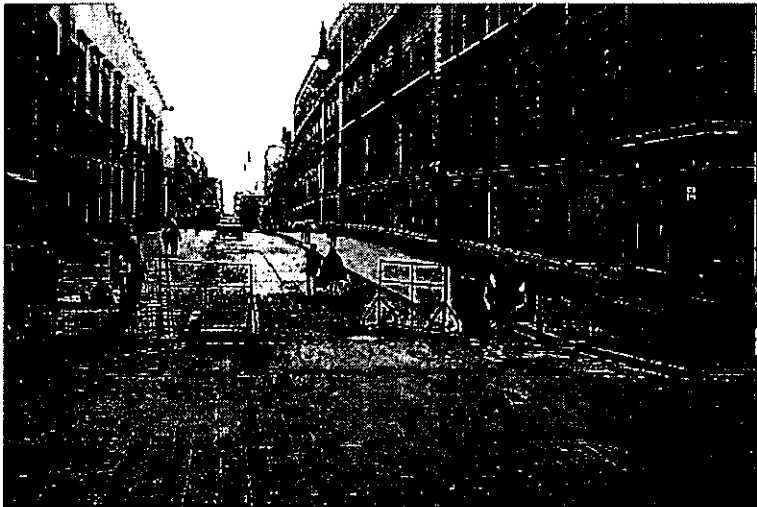
La fig.8 muestra el aspecto que presentan las fachadas norte y poniente en ella pueden apreciarse la curvatura convexa de la deformación.

Fig 8. Vista general de la deformación que se ha producido en dos de las fachadas. En ambos casos la deformación adopta una configuración convexa.

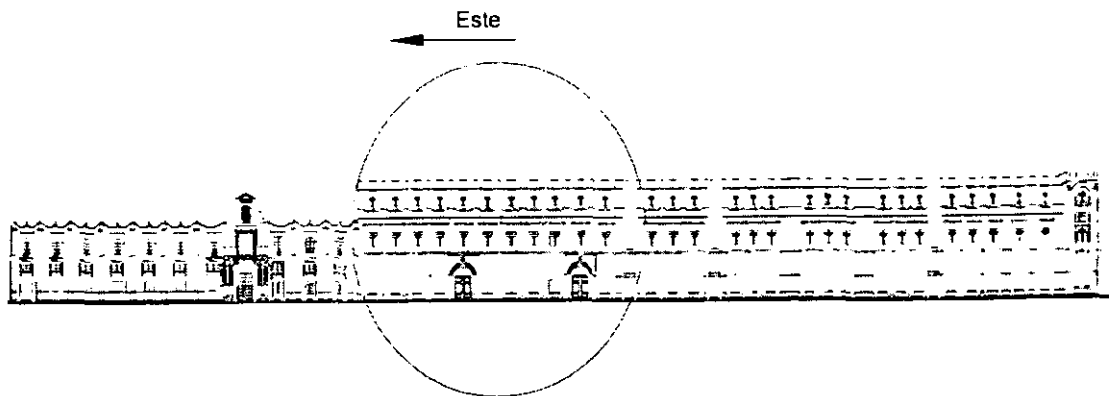
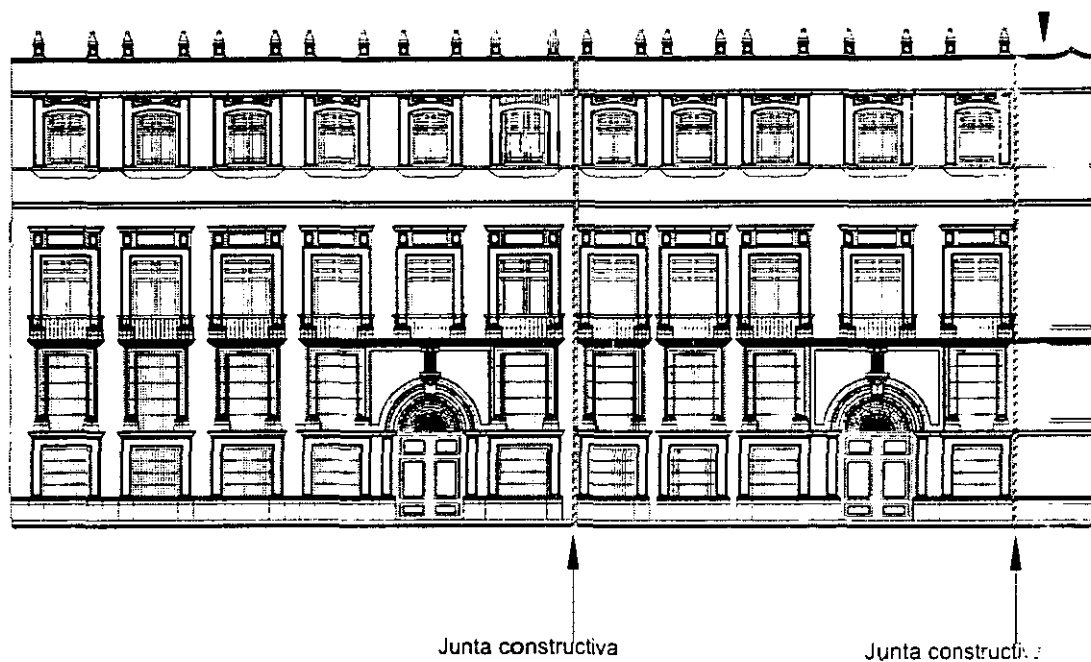
Fig.12 Ubicación de las juntas constructivas en la fachada norte del Palacio Nacional

Existe la presencia de grietas notables cerca de la primer junta sobre la fachada norte y de la junta sobre la fachada sur (ver Fig. 12 y 13)

Grietas en el tercer y cuarto nivel de la estructura cerca de la junta constructiva

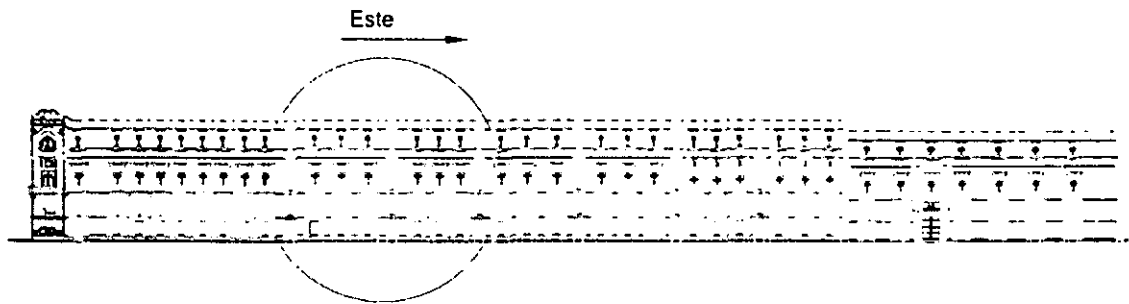
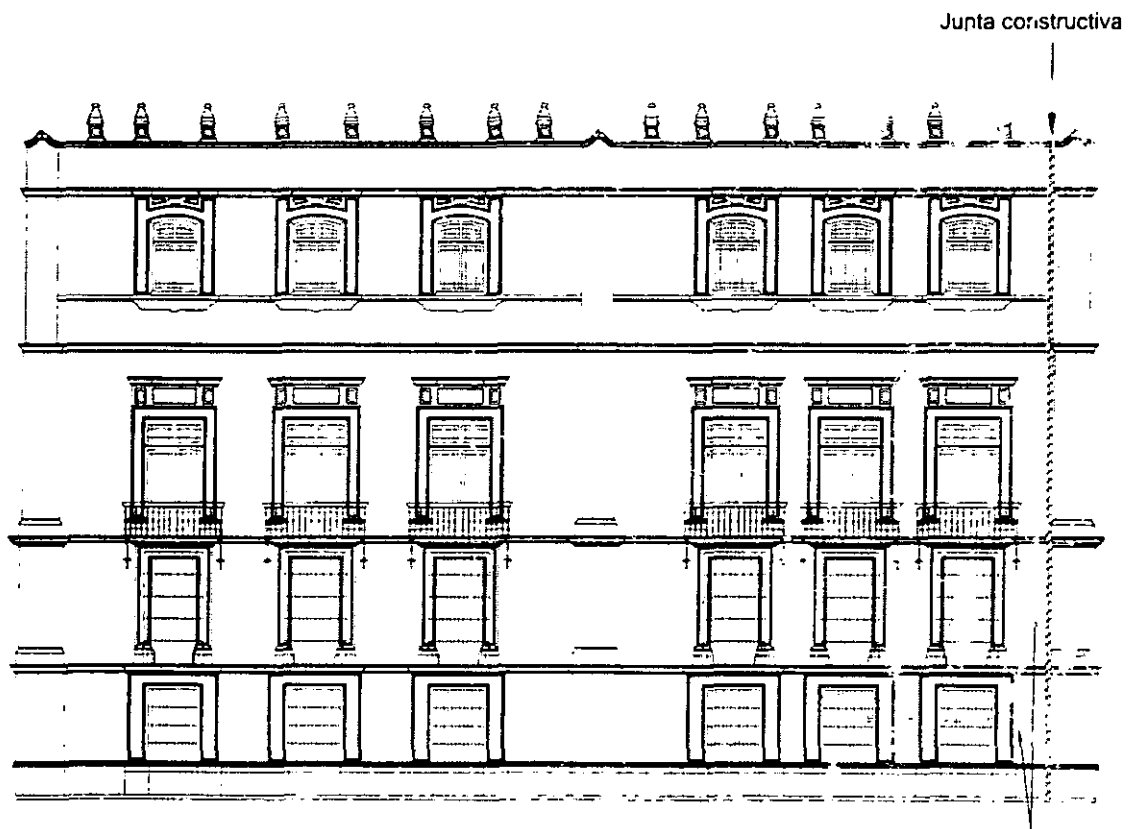
Fig.13 Ubicación de la junta constructiva sobre la fachada sur del Palacio Nacional

Grietas en el primero y segundo nivel de la estructura cerca de la junta constructiva

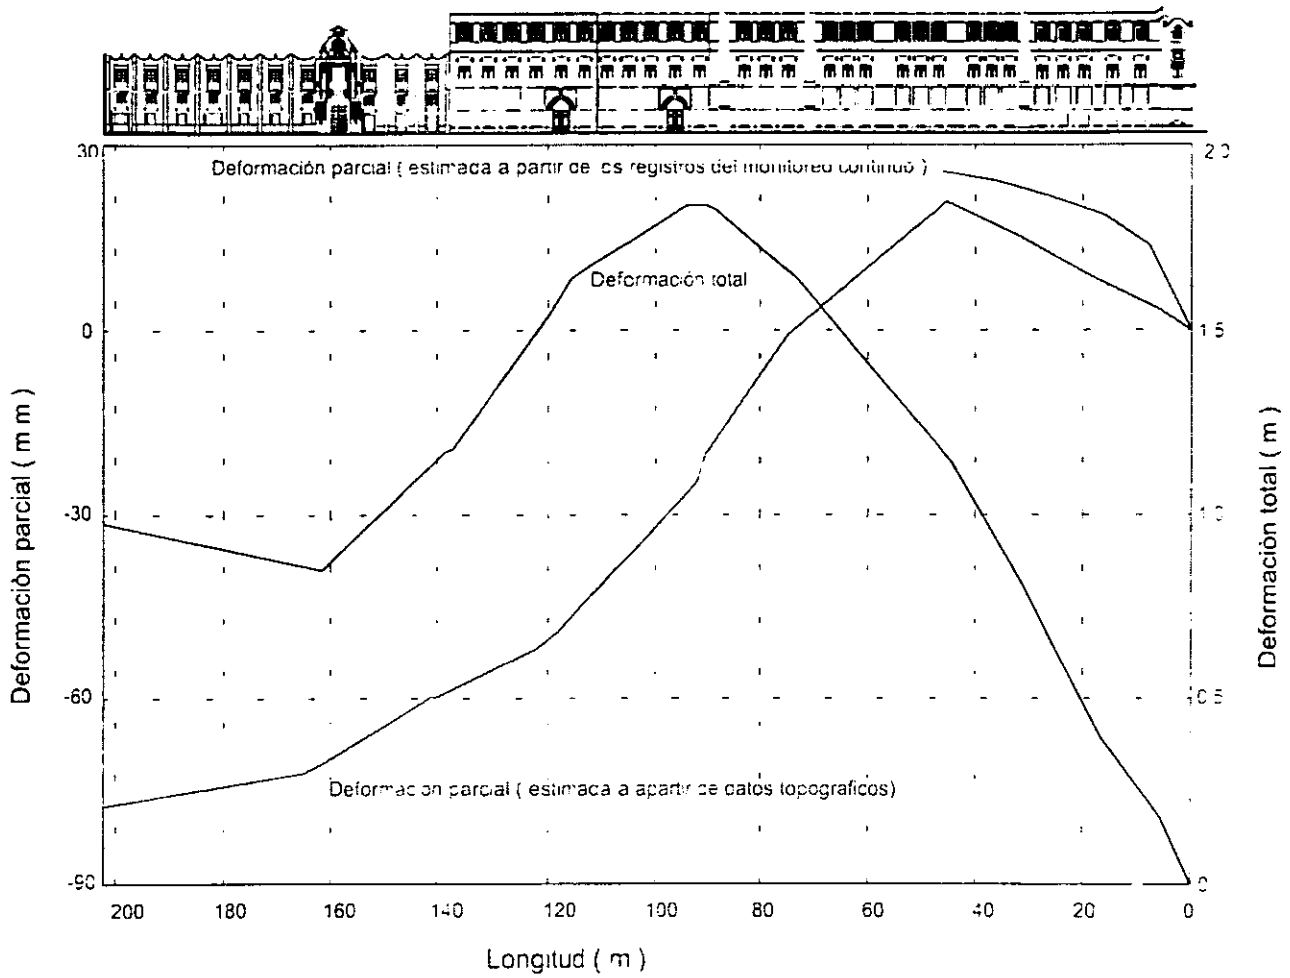
Fig.49 Deformaciones en la base de los muros de la fachada norte

En las Figs.49 y 50 está representada la deformación ocurrida en la cimentación de las fachadas norte y poniente. En las mismas figuras fue sobrepuesta la deformación estimada a partir de los registros del sistema de monitoreo continuo y de las deformaciones medidas con equipo topográfico, todo esto en el periodo que comprende del mes de junio de 1995 a julio de 1998; en ellas puede observarse que en ambas fachadas la zona noroeste detuvo su descenso y el resto de la estructura descendió a mayor velocidad. Esta configuración ha provocado agrietamientos en la estructura e incrementado el desplomo de los elementos de soporte , sobre todo en la zona del torreón norte.

En los muros las grietas presentan una dirección inclinada a 45° y en otros casos verticales, y están concentradas principalmente sobre la fachada norte en el primero y segundo nivel. Esto se debe al patrón de deformación que se produce en esa zona. Puede observarse que la deformación adquiere una configuración convexa como puede verse en la Fig.49.

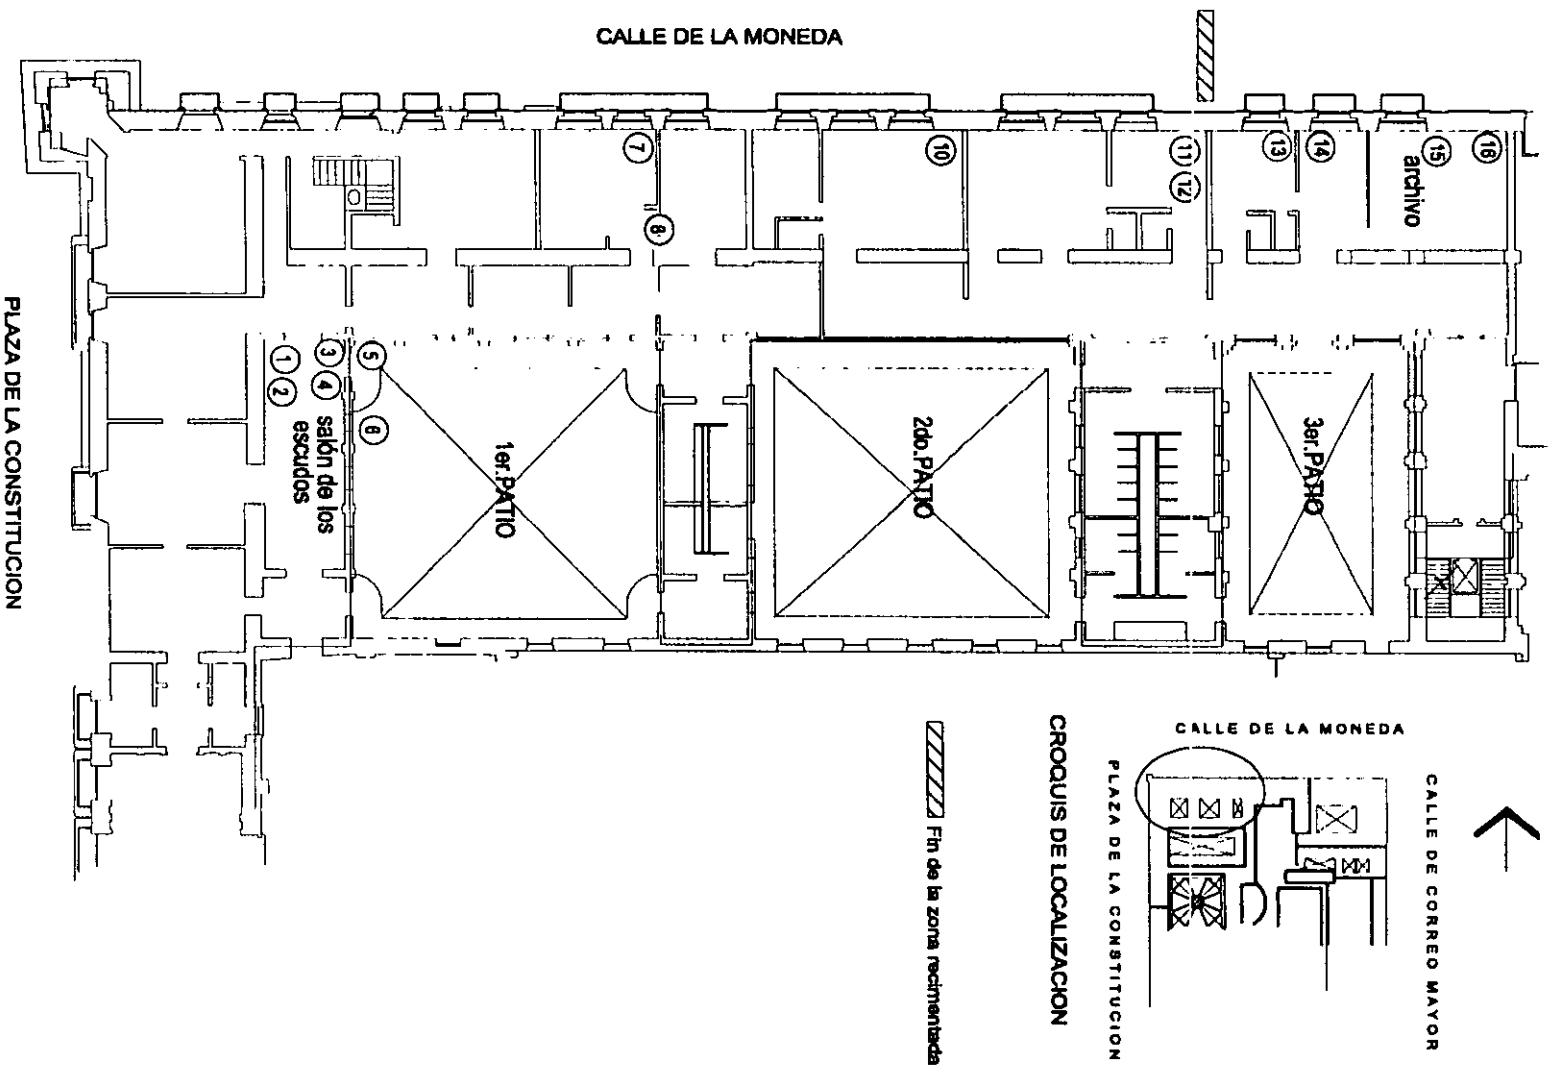
Fig. 54 Ubicación de daños en elementos estructurales, en el primer nivel
(ver anexo)

En la Figs.54 y 55 aparece una planta arquitectónica donde se indica la ubicación de algunas de estas grietas en la zona norponiente del Palacio Nacional, a partir del primer nivel de la construcción y hasta el segundo. La ubicación de las grietas aparece con un número, el cual corresponde al de la fotografía correspondiente, que en el anexo de este trabajo puede encontrarse.

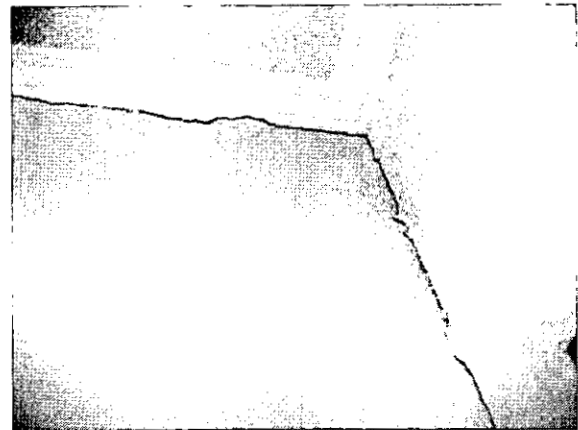
Foto 12

Agrietamientos en la zona de la fachada norte, en el segundo nivel del Palacio Nacional

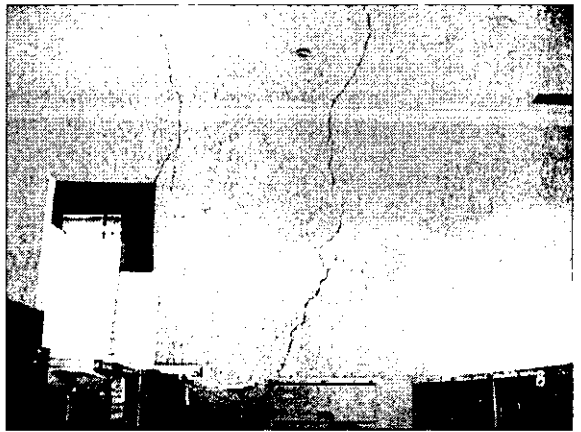
Foto 16

Agrietamientos en muros de la fachada norte, segundo nivel de Palacio Nacional
