**UNIVERSIDAD NACIONAL AUTÓNOMA
DE MÉXICO**

FACULTAD DE INGENIERÍA

**ESTUDIOS GEOLÓGICOS, GEOTÉCNICOS
Y DE INYECCIÓN REALIZADOS DURANTE LA
CONSTRUCCIÓN DE LA PRESA EL GALLO, GRO.**

T E S I S

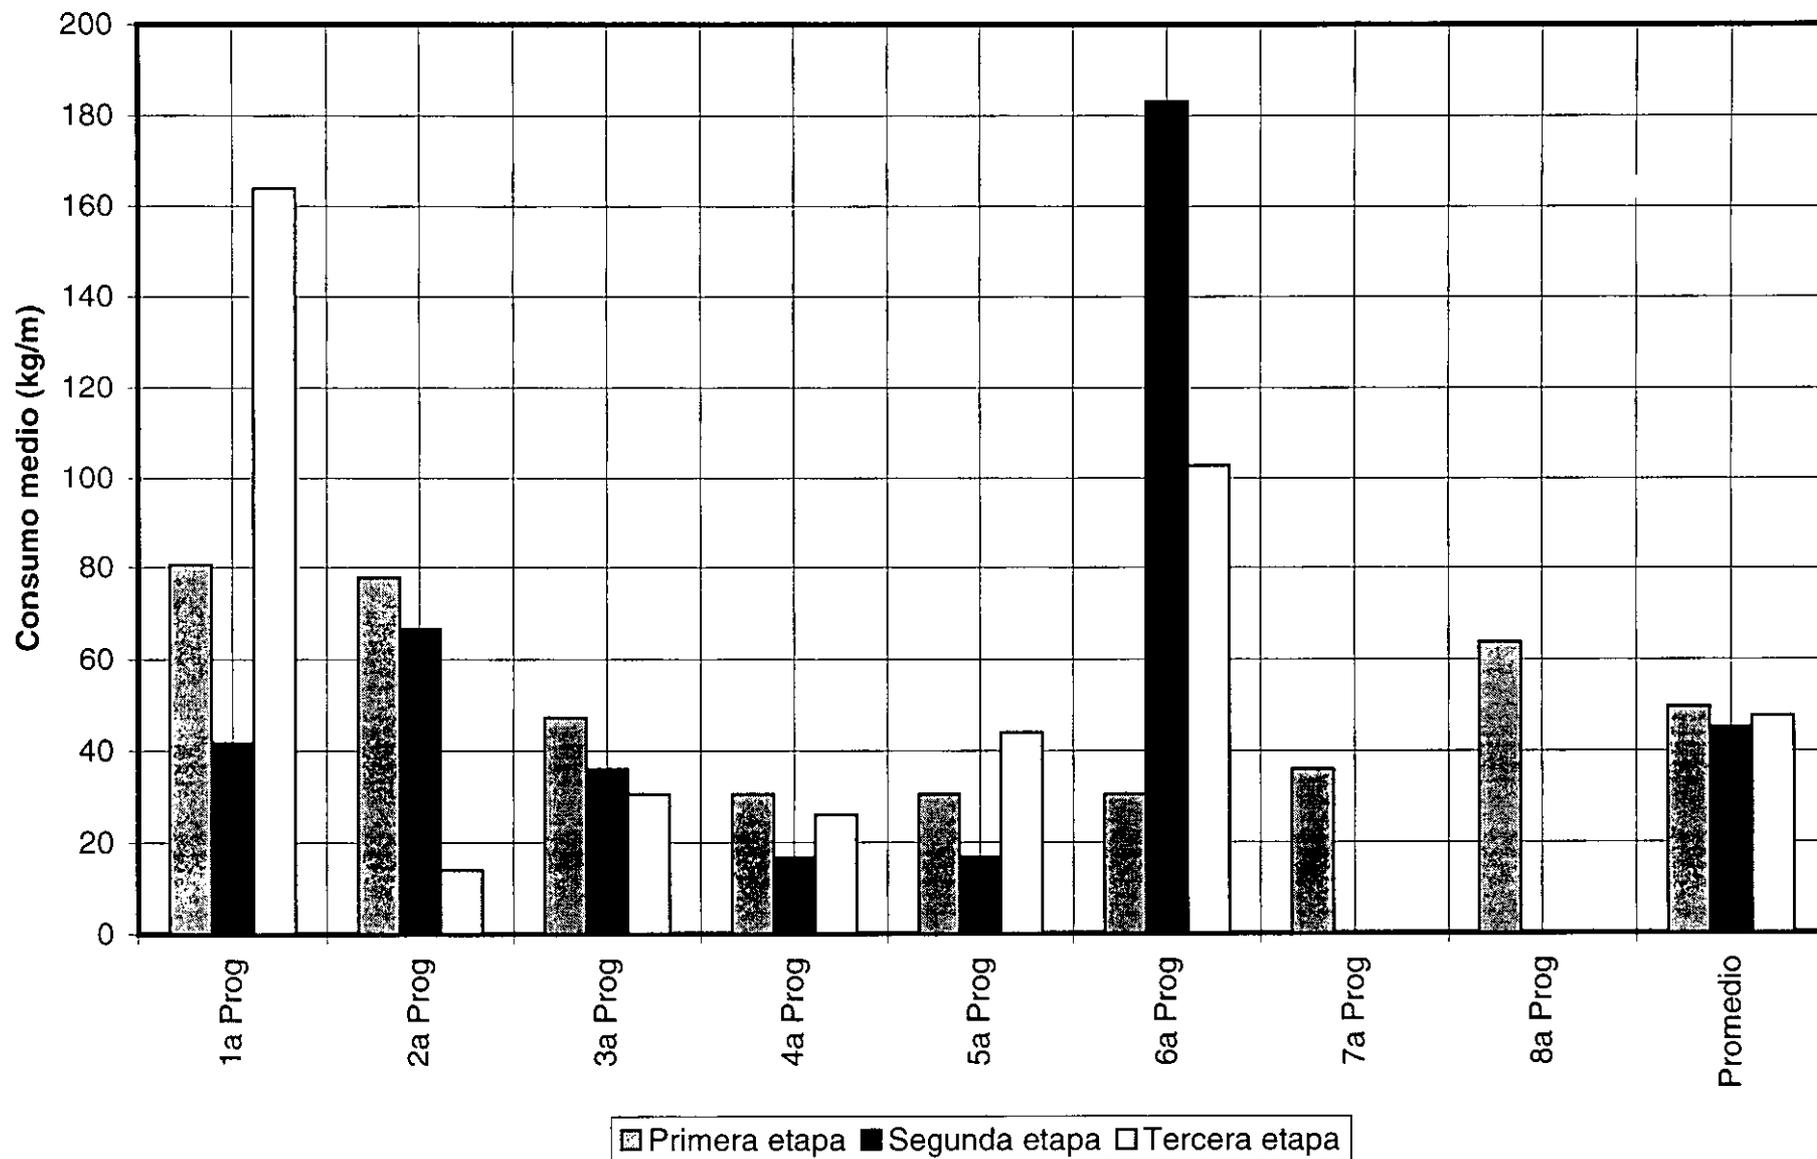
Fig. 36. Resumen Pantalla Línea G

Se encuentra localizada cinco metros aguas arriba de la línea "F", entre las estaciones 0+110 y 0+220, en ésta línea se inyectaron 12 barrenos de primera etapa, 5 de segunda etapa y 3 de tercera etapa; el inyectado se hizo por tramos, de manera ascendente, llegando hasta ocho progresiones (40 m de profundidad) en los pozos de la primera etapa y seis progresiones (30 m de profundidad) en el resto de los pozos. La tasa promedio de consumo de cemento fue de 50.8 kg/m en los barrenos de primera etapa, de 45.1 kg/m en los de segunda etapa y de 47.6 kg/m en los de tercera, calificándose en los rangos de consumo moderado. Si examinamos la gráfica de la figura 36 encontramos que durante la primera etapa de inyección al avanzar las progresiones se iba logrando un cierre al notarse una disminución en los consumos de lechada, pero al llegar a la sexta progresión en la segunda y tercera etapa se distingue un aumento en los consumos, denotando así el hidrofracturamiento de la roca; para las siguientes progresiones al parecer ya no se inyectaron barrenos de segunda ni de tercera etapa. Los consumos promedio para esta pantalla, fueron de 50 kg/m para la primera etapa, 61.1 kg/m para la segunda y 64 kg/m para la tercera.

- 1) Esta variaciones se deben a que seguramente se atravesó algún estrato débil de la formación Balsas o se encontró alguna discontinuidad en la roca (contacto geológico, fractura, estratificación); al inyectar la lechada en estas zonas se propicia la apertura de éstas, induciendo así el incremento en los consumos.
- 2) Estos incrementos son provocados por el empleo de presiones mayores a la crítica, como se ve en los barrenos de exploración (anexoII), las presiones máximas reportadas fluctúan entre 2 y 9 kg/cm², estos valores representan la presión máxima que soporta la roca sin llegar al fracturamiento; en la tabla No. 24 se observa que las presiones empleadas en los trabajos de inyección se elevan hasta 18 kg/cm², por lo cual es muy probable que con estos valores se haya alcanzado el hidrofracturamiento de la roca.

El término hidrofracturamiento se refiere a la creación de nuevas fracturas en la roca, o a la apertura de las fracturas ya existentes, pero que originalmente se encontraban cerradas;

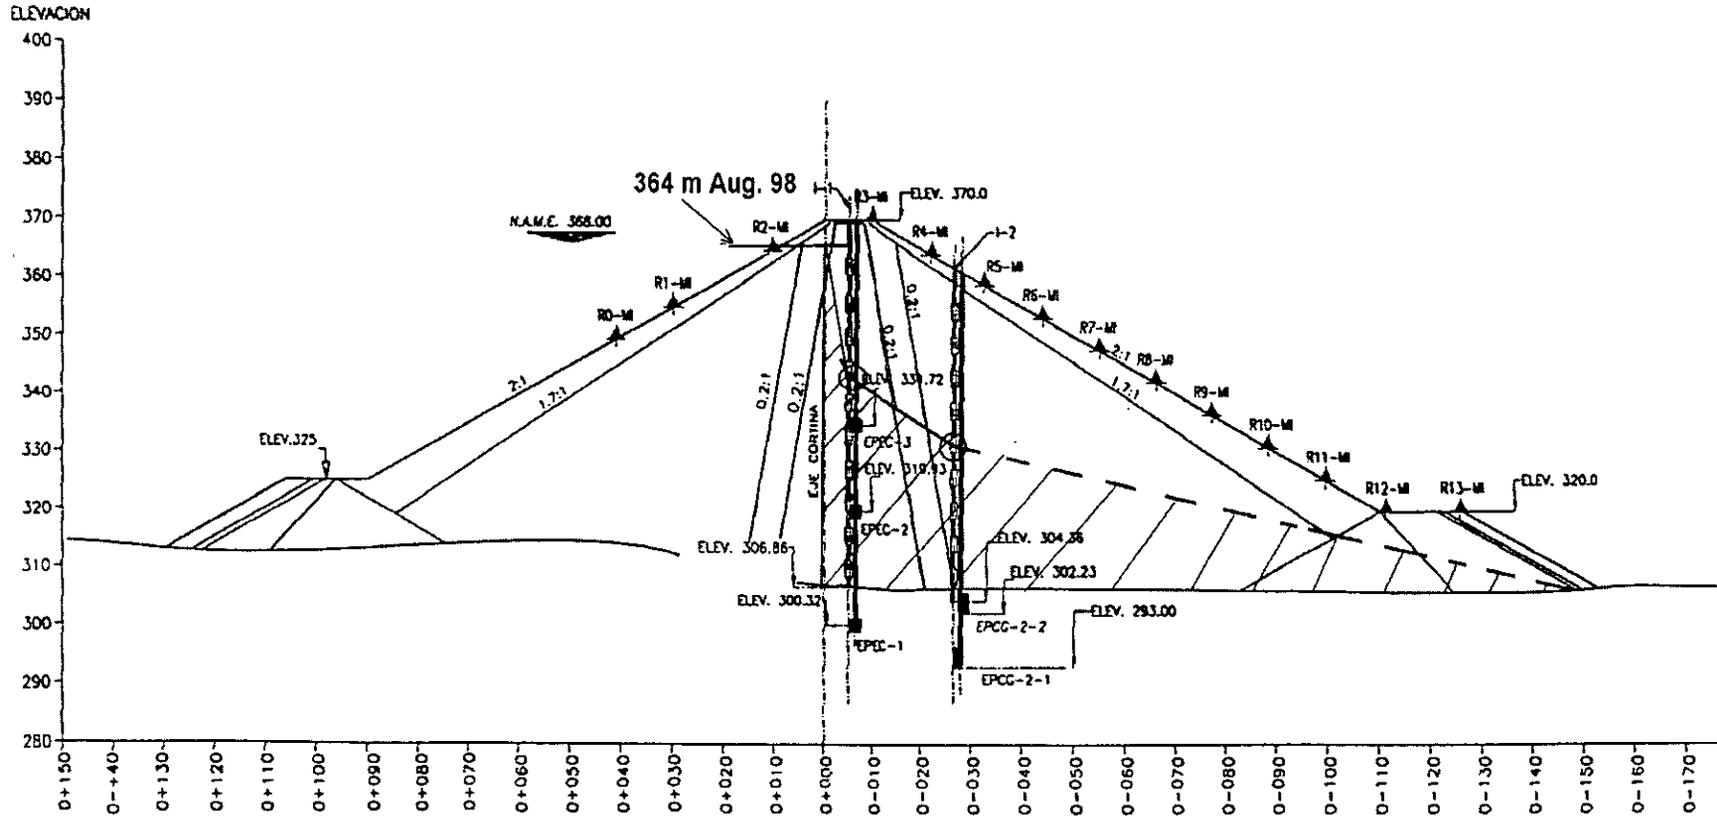
Fig. 39. Sección transversal de la cortina en la estación 0+130 con piezómetros y distribución de la subpresión

En el caso de la figura 40 c, se presenta una pantalla que no está ligada a un estrato impermeable (pantalla colgante), en el cual se provoca una caída menos brusca de la presión, ya que solo permite alargar la trayectoria de recorrido del agua y disminuir los valores de subpresión en la cimentación, en el caso de que la pantalla sea efectiva.

Como podemos observar este es el caso que más se ajusta a lo que ocurre en la presa "El Gallo", en la cual existe una caída gradual de carga provocando subpresiones importantes en el núcleo de la cortina y en el respaldo aguas abajo, por lo que se concluye que la pantalla ha sido poco efectiva.

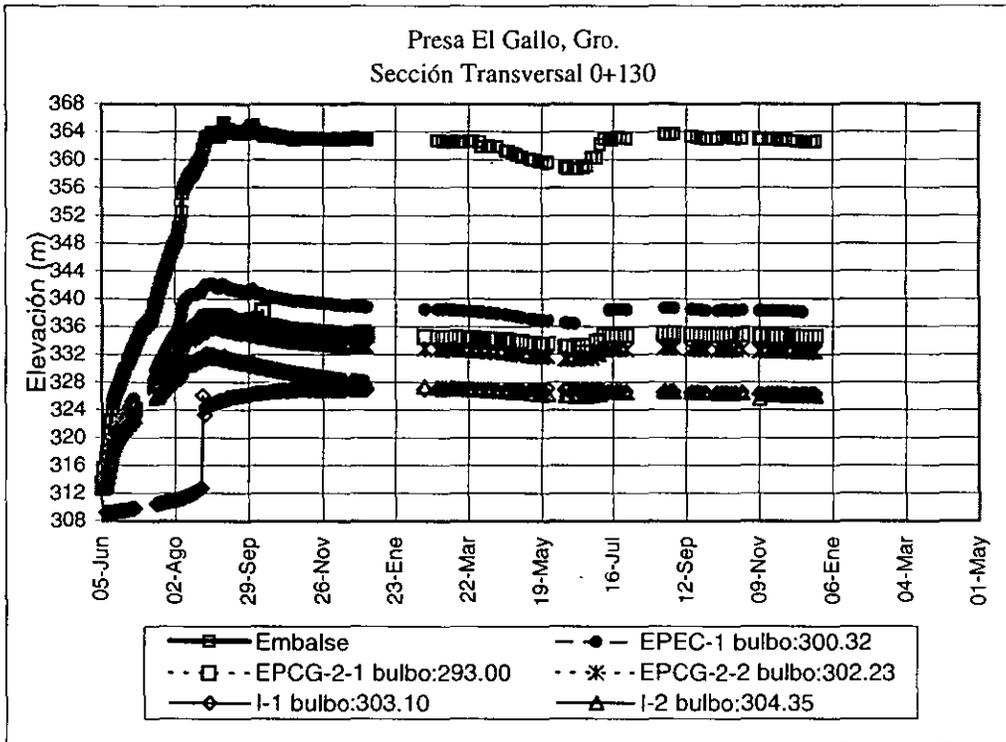
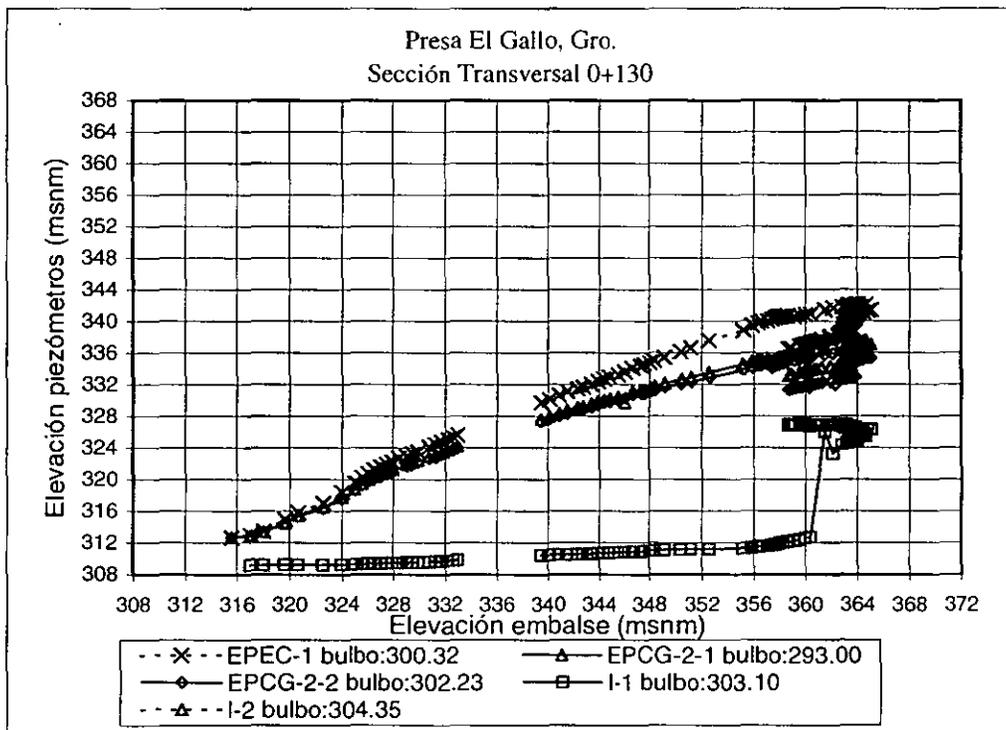
Fig. 41. Evolución de los piezómetros en la estación 0+130 (Piezometría y elevación de embalse con el tiempo y piezometría contra el nivel del embalse)

En la gráfica de la figura 41, se indican las mediciones obtenidas de los piezómetros de la estación 0+130, junto con la elevación del embalse. Las observaciones abarcan desde la fecha de inicio del primer llenado hasta enero del 2000. En la gráfica de elevación vs tiempo se observa un comportamiento normal, ya que las curvas de los piezómetros corren aparentemente paralelas al nivel del embalse, el valor máximo se registró en el piezómetro EPEC-1 con una elevación de 342.07 m.

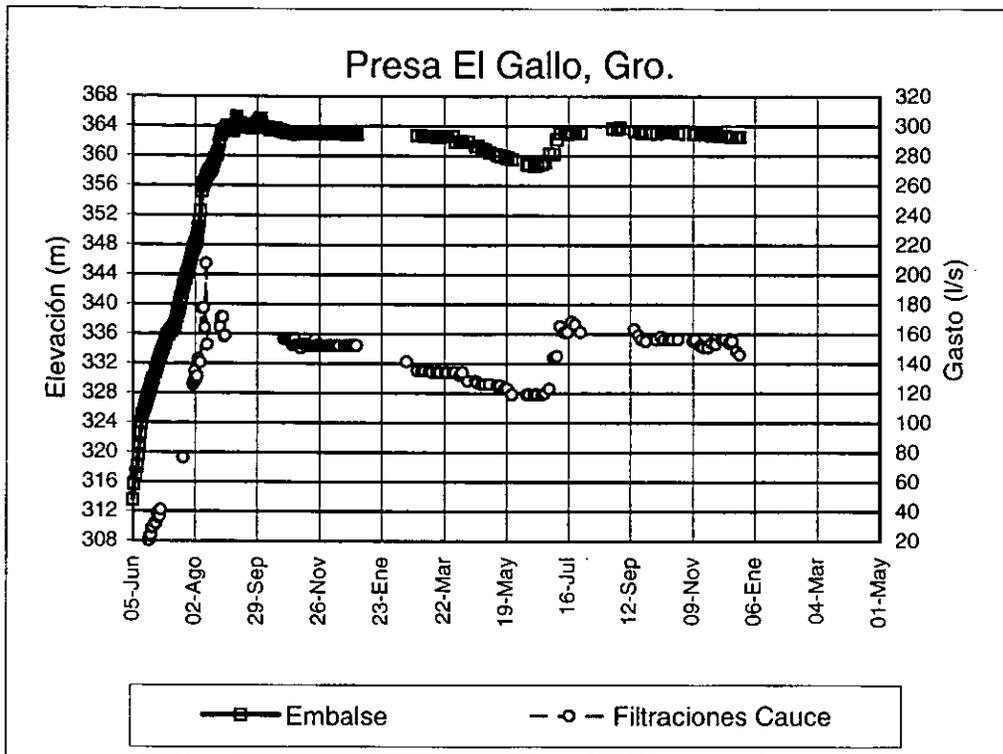
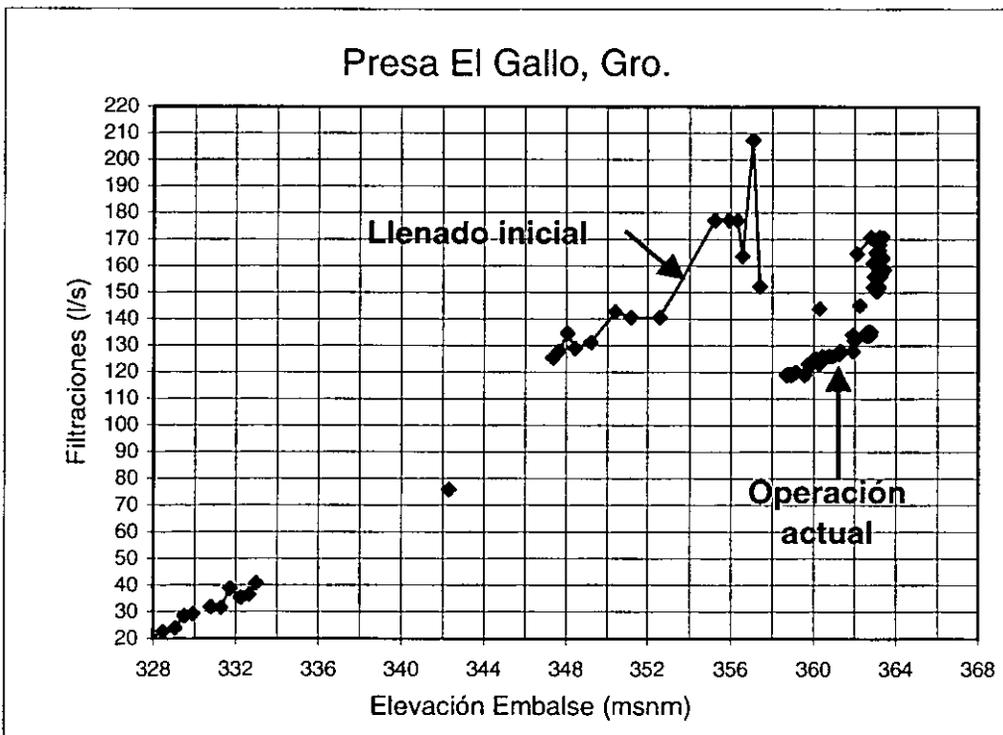
Fig. 42. Filtraciones al pie de la cortina.

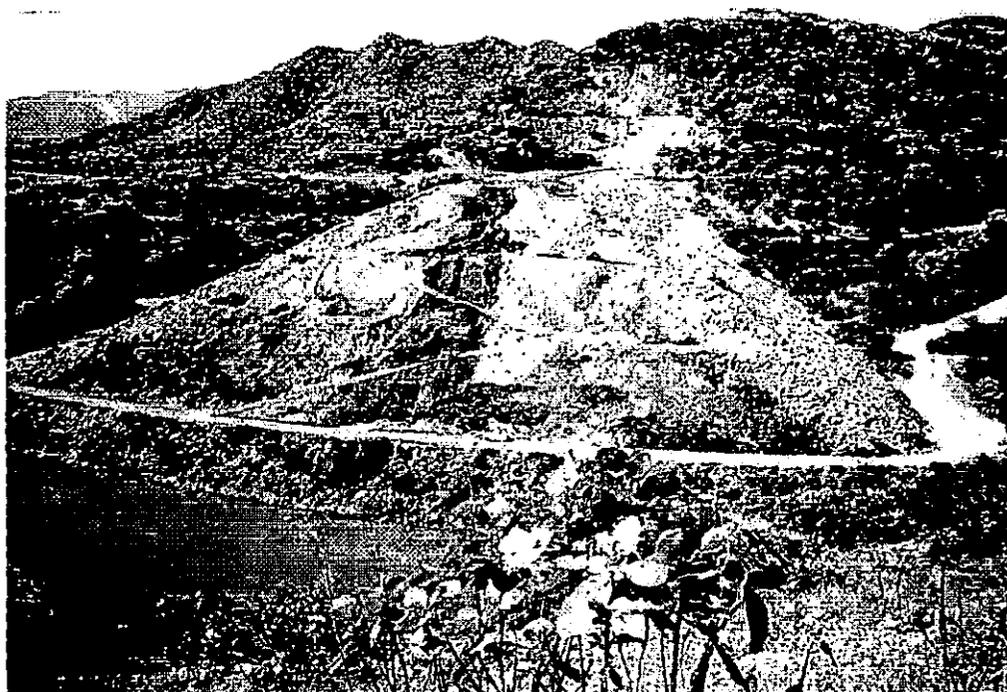
Foto 4. Vista de la cortina en la margen derecha, antes de reiniciarse los trabajos en 1997.
