*RESTAURACIÓN DE LA CASA DE URUGUAY 117.
Una casa de la Catedral de México.
Estudio de Caso.*

Maestra en Arquitectura

Arq. Marisol Vega Rodríguez.

Año 2001

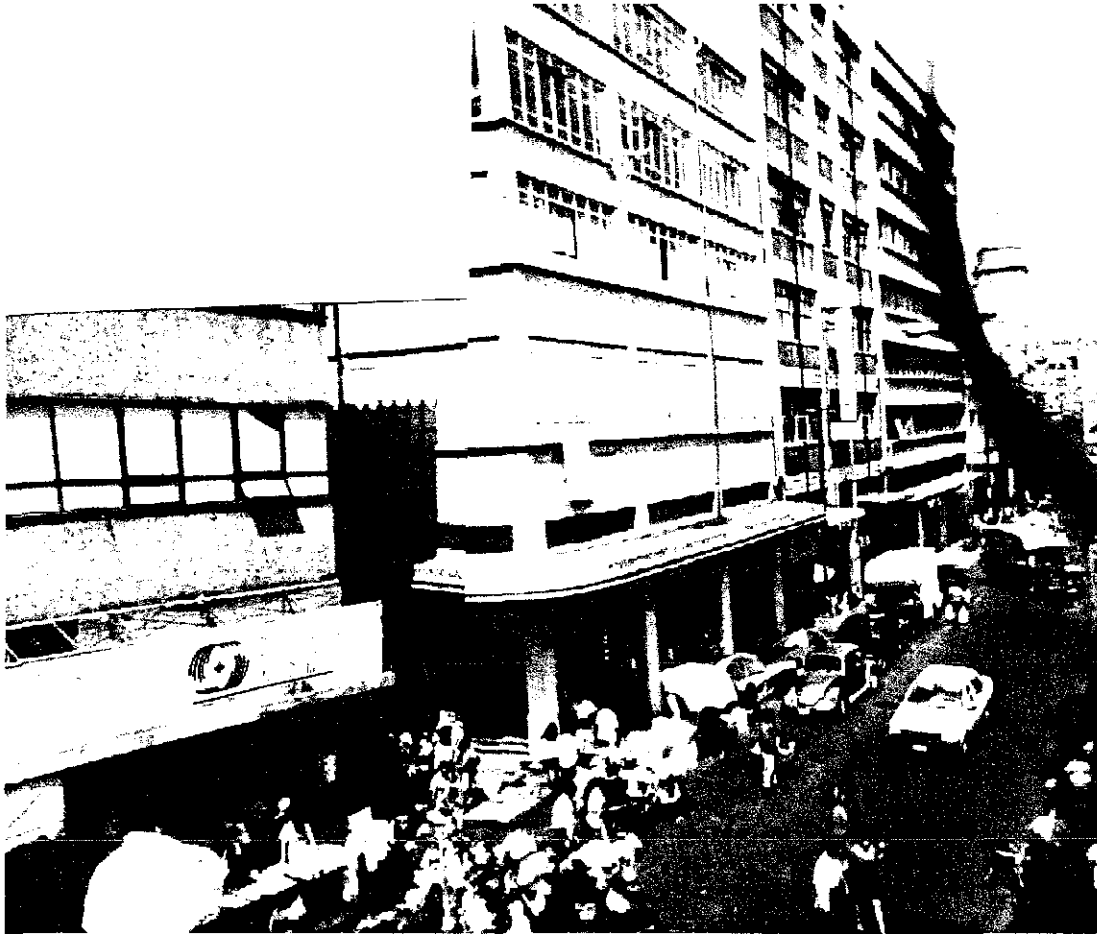
Vista de la calle de Tabaqueros desde la calle de Uruguay. Aquí se puede apreciar perfectamente el deterioro visual y físico que la inclusión de edificios con poca calidad arquitectónica provocan. Se observan también los comerciantes ambulantes que generan en estas calles un desmedro en todos los aspectos. Al fondo se identifica la cúpula de la torre de la Iglesia de Balvanera.

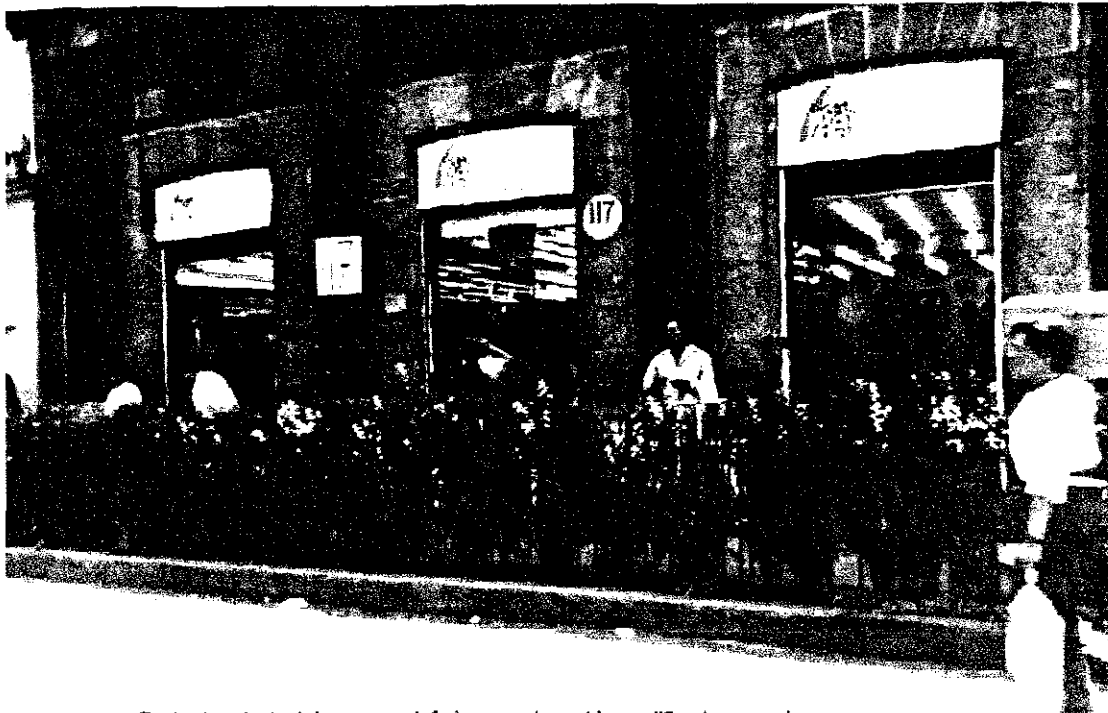
Fachada principal. Los vanos inferiores no han sido modificados, pero los acabados se muestran bastante deteriorados.

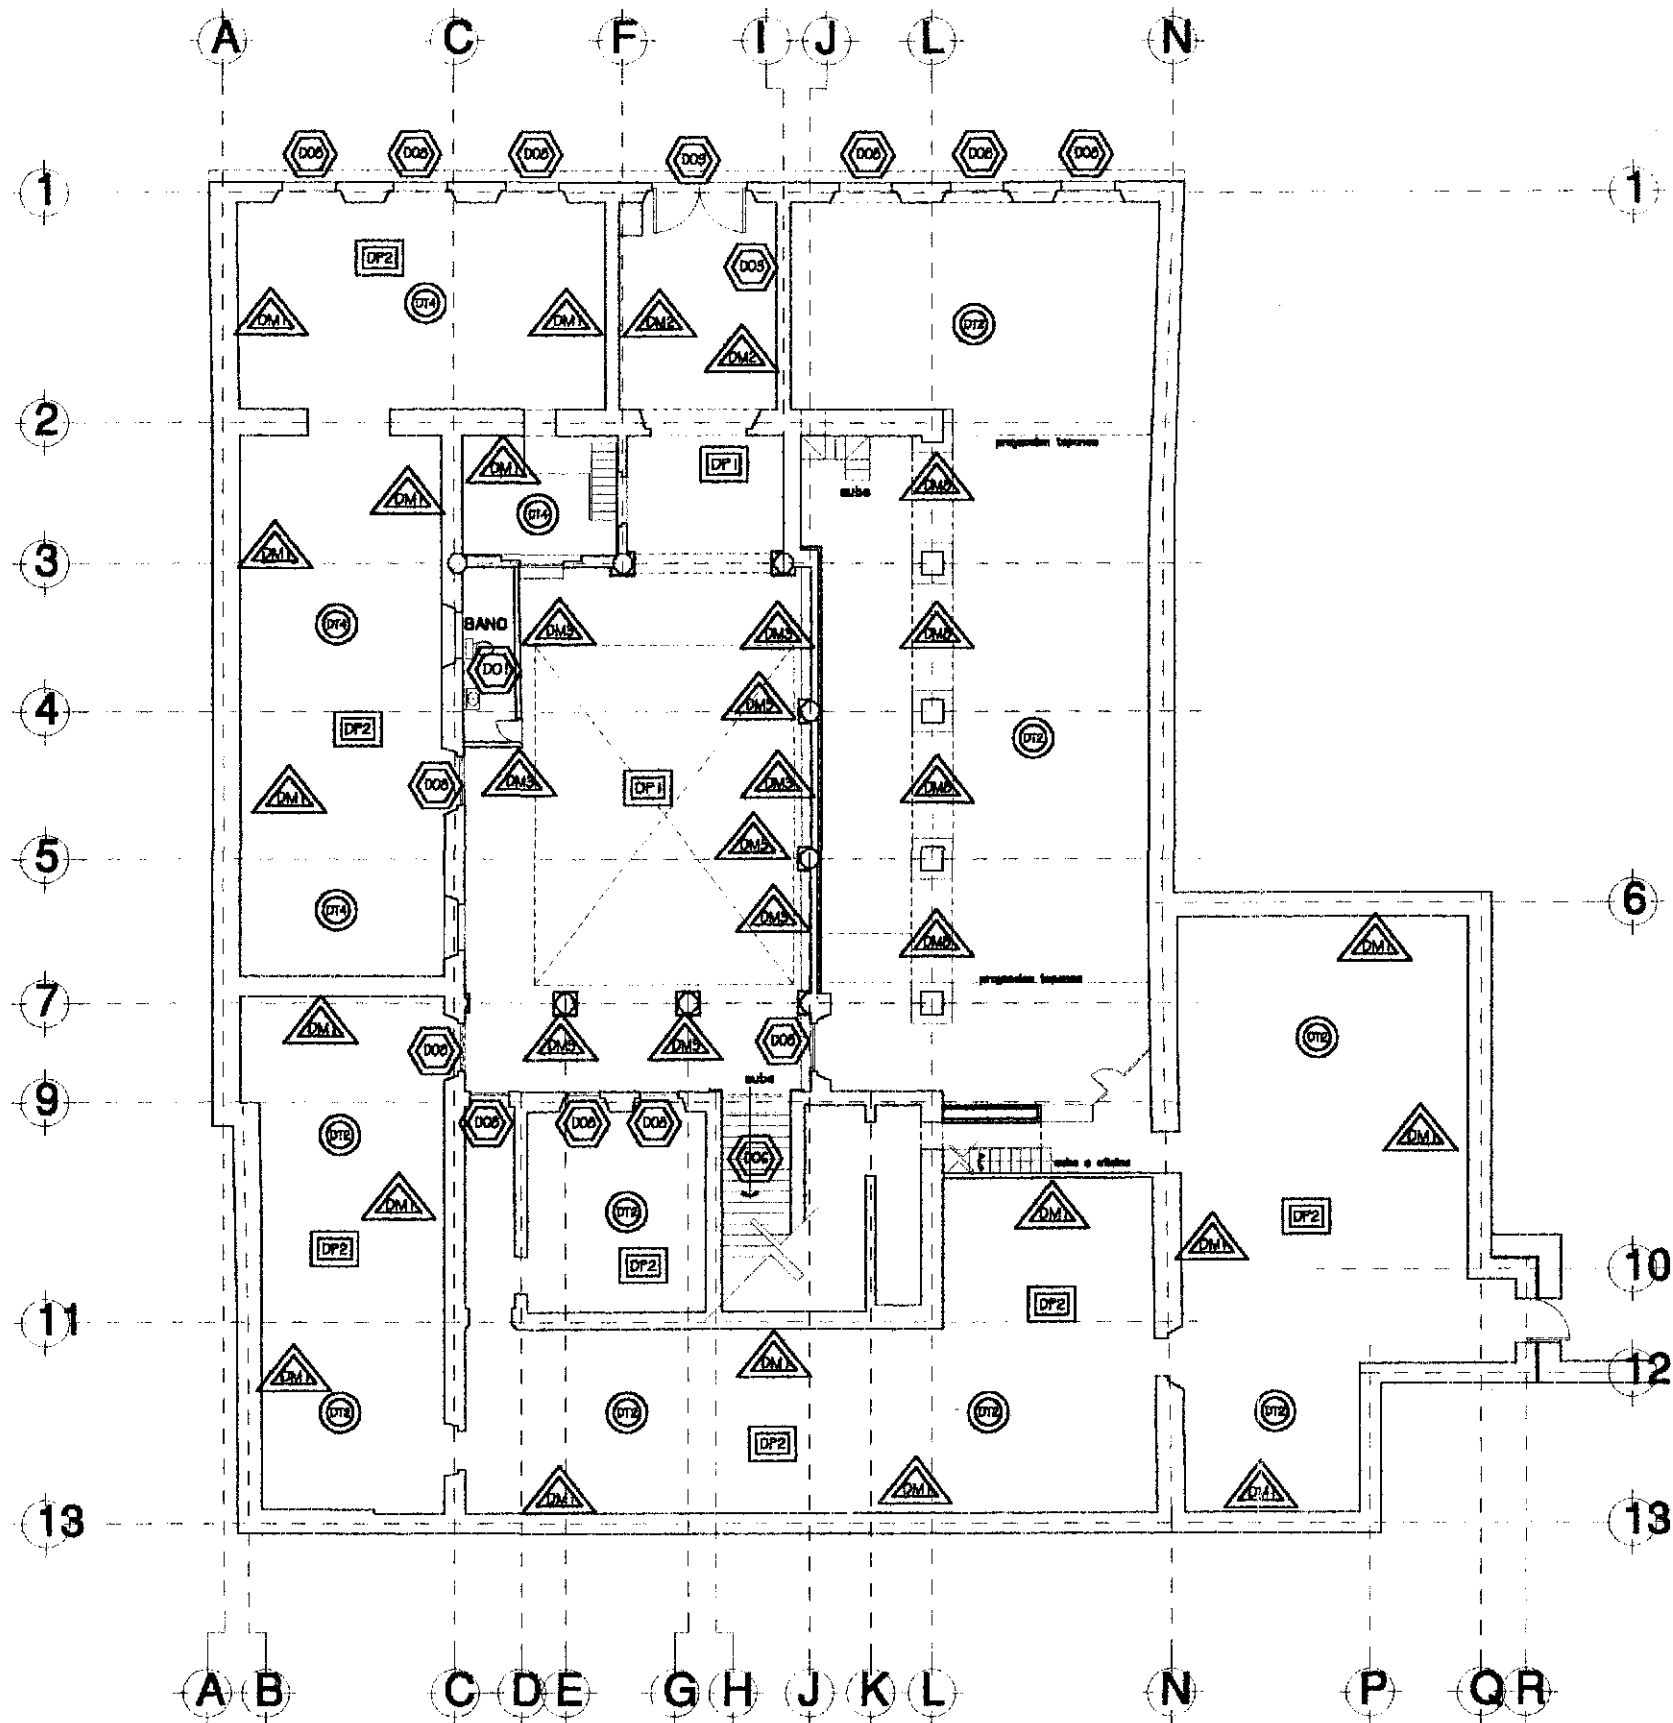
PLANTA BAJA ESTADO ACTUAL DETERIOROS

- DM1 APLANADO CEMENTO ARENA DESPRENDIDO Y/O CON HUMEDAD
- DM2 APLANADO CAL ARENA DESPRENDIDO Y/O CON HUMEDAD
- DM3 MURO DE TABIQUE NO ORIGINAL
- DM4 PINTURA EN PAREDES NO ORIGINAL DESGASTADA
- DM5 COLUMNAS DE CANTERA Y RECIENTO DETERIORADAS
- DM6 PUNTALES DE MADERA NO ORIGINALES COLOCADOS PARA SOSTENER TRISO
- DM7 MURO DE MAMPOSTERIA CON GRIETAS
- DM8 MURO ORIGINAL MODIFICADO

- DO1 INSTALACIONES HIDROSANITARIAS EN MAL ESTADO
- DO2 INSTALACIONES ELECTRICAS EN MAL ESTADO
- DO3 RODAPIE DE RECIENTO CON FLORA PARASITA
- DO4 FALDON DE PROTECCION DE LAMINA DE ZINC ROTO Y OBRADO
- DO5 FRISO Y CORNISA DE CANTERA ROTAS
- DO6 HUELLAS DE CANTERA EN ESCALERA ROTAS Y/O DETERIORADAS
- DO7 ESCALERA DE MADERA ROTA Y CON PIEZAS FALTANTES
- DO8 CORTINA METALICA NO ORIGINAL
- DO9 PORTON DE MADERA ROTO Y PODRIDO
- DO10 PUERTA DE COMUNICACION DE MADERA NO ORIGINAL
