UNIVERSIDAD NACIONAL AUTÓNOMA DE MÉXICO

TESIS:
ESCUELA DE ARTES ESCÉNICAS Y TALLERES
EN LA CIUDAD DE VERACRUZ.

ABRIL 2002

I.7. – EDIFICIO A REHABILITAR

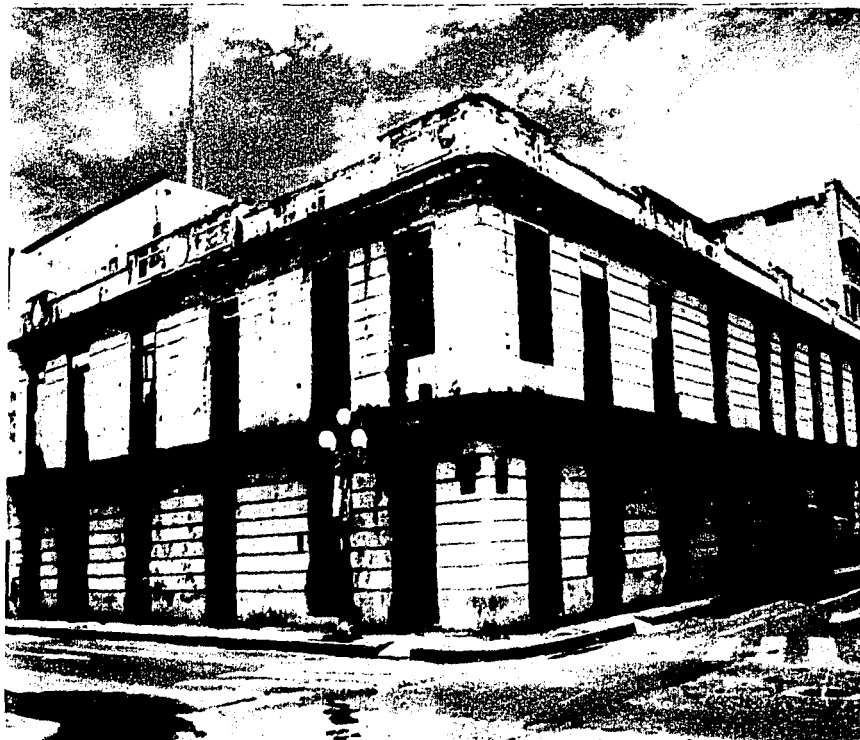
Gráfica en isométrico del inmueble, que muestra su volumetría y también se puede observar que se encuentra en la desidia total.

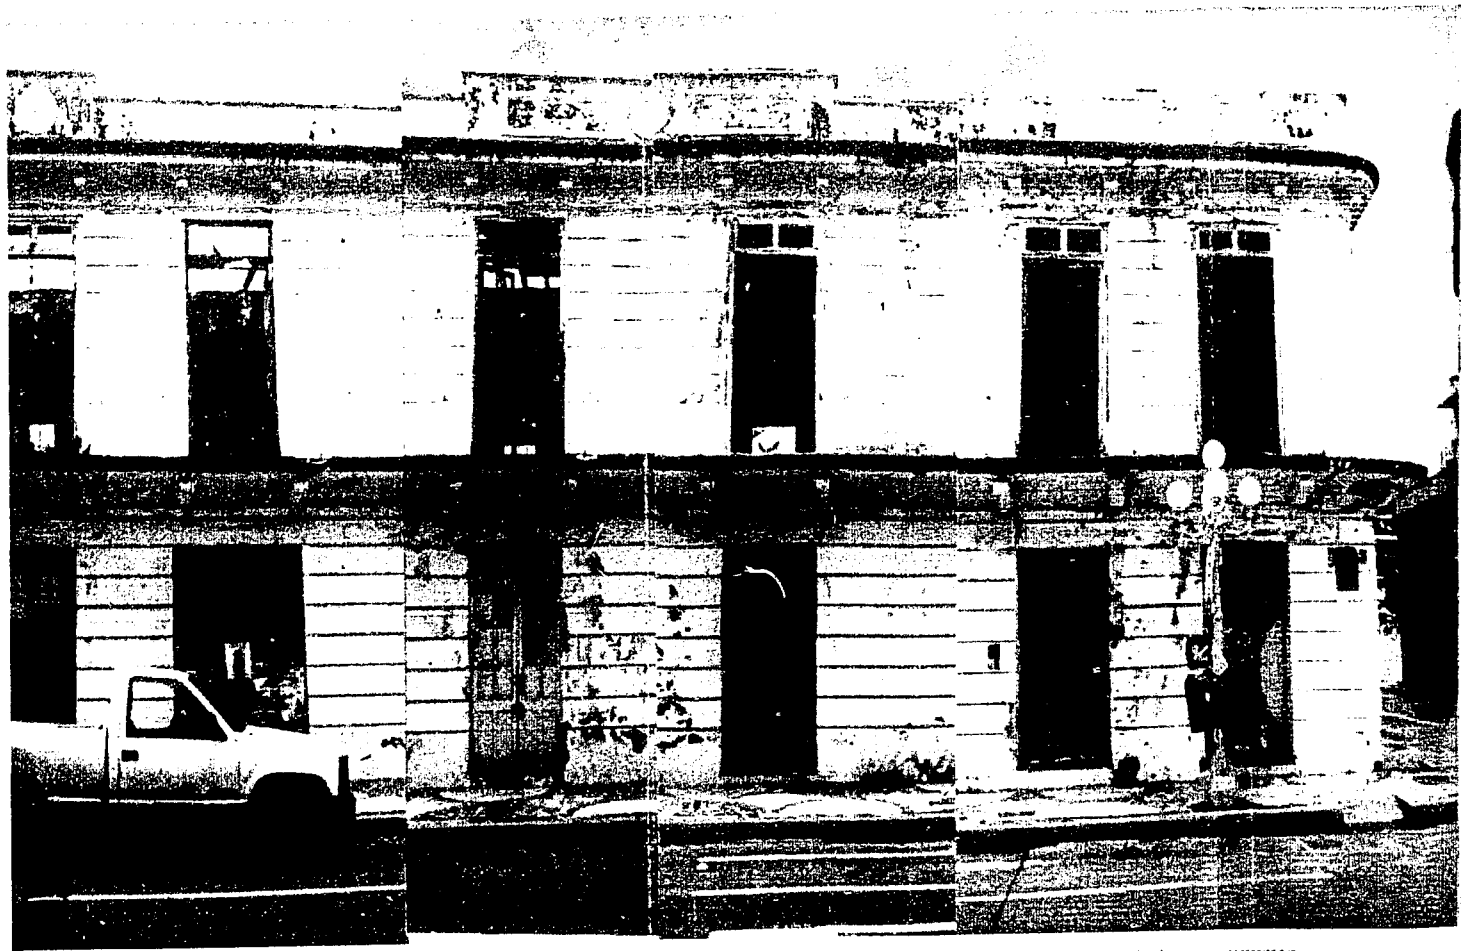
Esta gráfica muestra la fachada del inmueble por la calle de Independencia, a la vez que se conservan sus crujeas en planta baja y planta alta; que aún conservan su entrepiso y lecho respectivamente, aunque este último no está del todo completo.

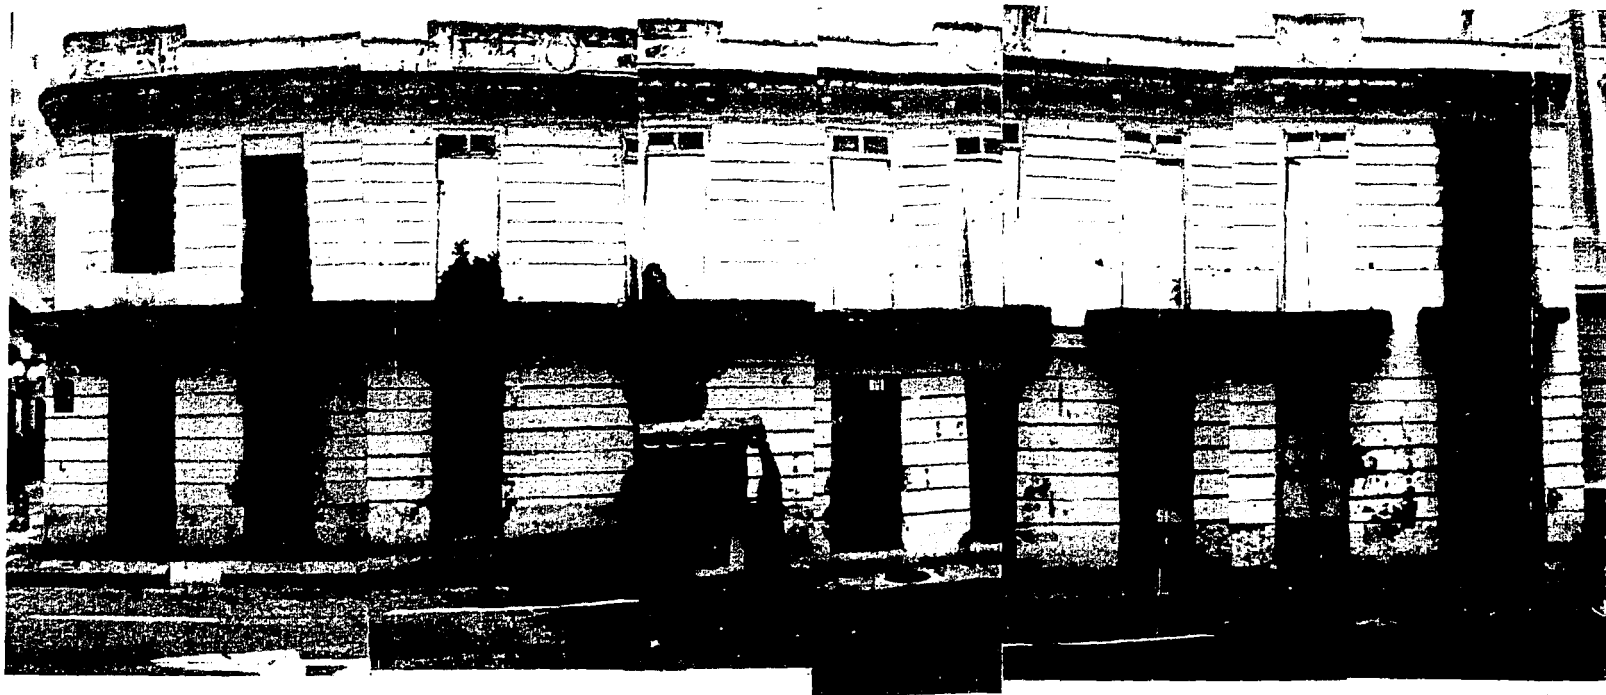
Esta gráfica muestra la fachada por la calle de Emparan, donde se puede observar que solo se encuentra en pie la fachada, aunque muy deteriorada al igual que la fachada por Independencia.

Los muros que conforman las fachadas se encuentran dañados principalmente en planta baja; estos deterioros consisten en grietas y desprendimiento del aplanado.

Los agrietamientos y desprendimientos se tratarán inyectándoles mortero, siguiendo las indicaciones recomendadas en las especificaciones.

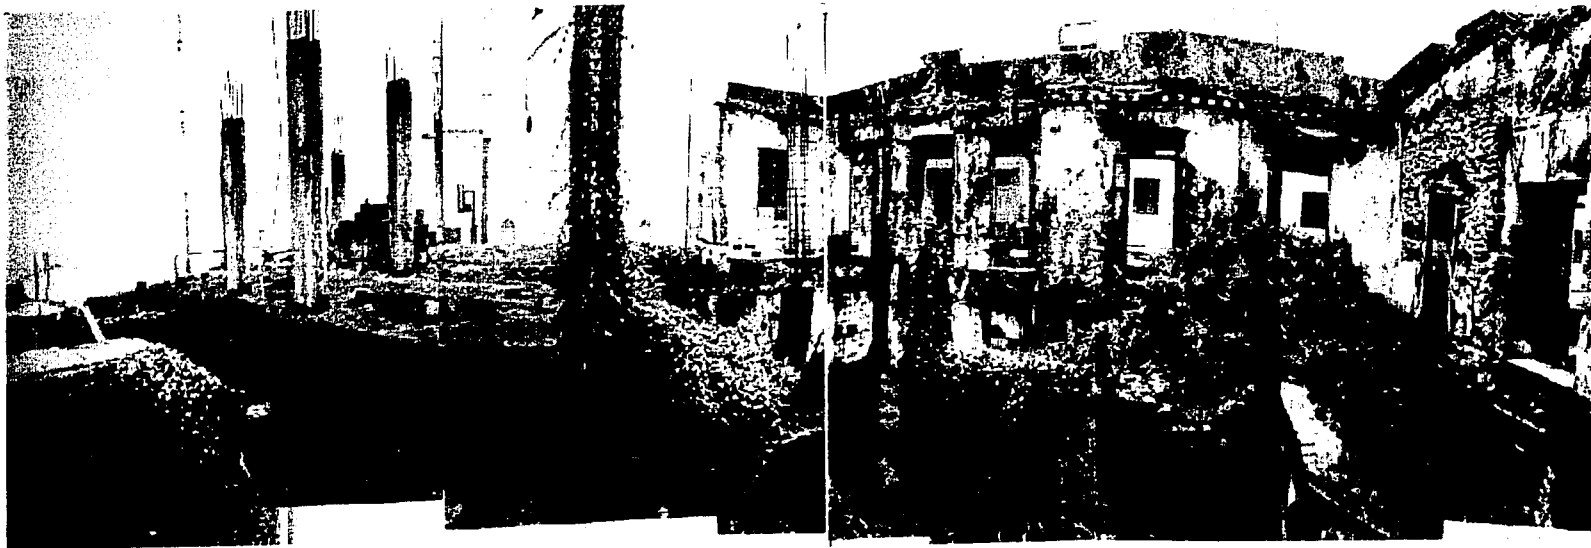
En ésta gráfica se muestra el estado en el que se encuentra el inmueble; y como se puede ver está en la desdita total. Del lado izquierdo de la gráfica se observan unas columnas y un entrepiso sin terminar, ya que se suspendió por ordenes del INAH, pues quienes quienes intentaban realizar la obra no consultaron a la institución. En el centro de la gráfica, en primer plano, se observan las ruinas de algunos muros y al fondo el muro que conforma la fachada por la calle Emparan. En el extremo derecho de la gráfica se observa la crujía, que aún se conserva buena parte de ésta, por la calle de Independencia.

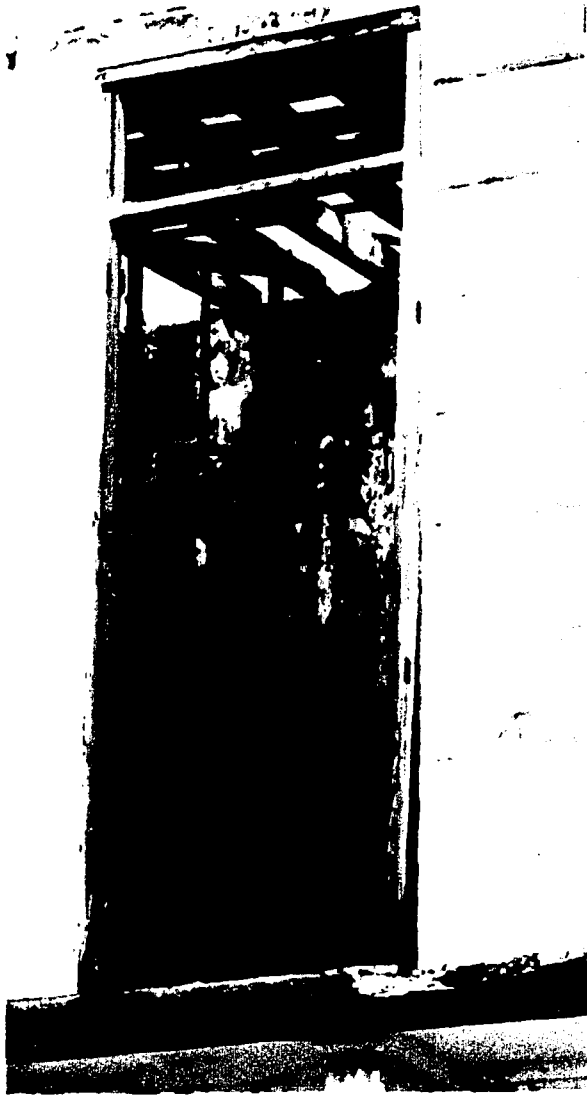
Detalle de la cruja por independencia, en la cual se observa que la losa empieza a ceder ante las inclemencias del tiempo y por la falta de mantenimiento.

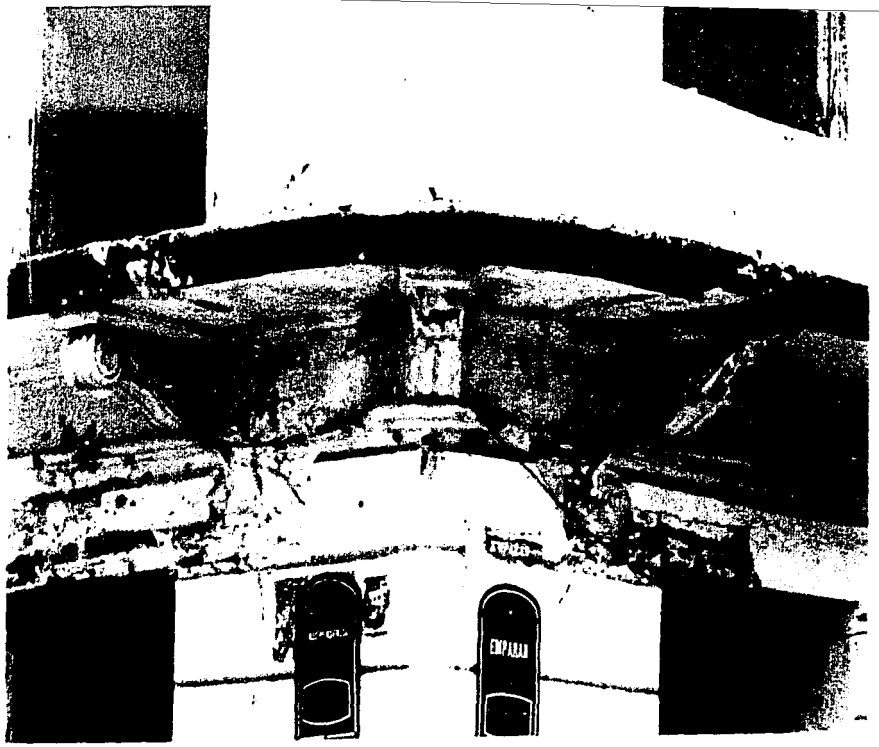
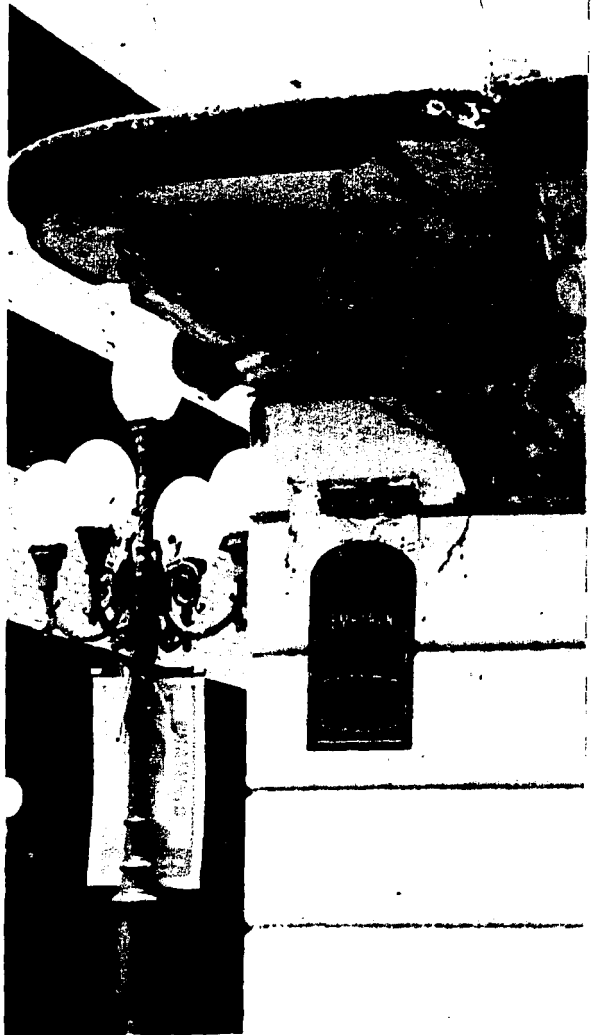
Detalles del deterioro en la ménsula ó cornisa
y del deterioro en muros y ornamentación en
la esquina del inmueble, que empiezan a
deteriorarse ante la inclemencia del tiempo.

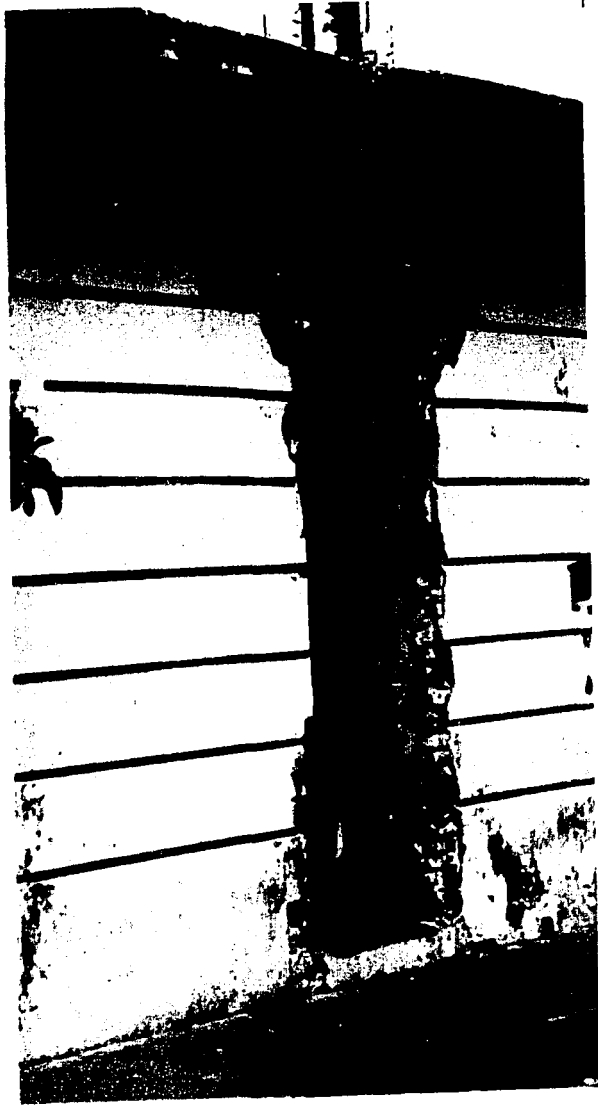
Detalle de la sección de la fachada por Emparan que empieza a derruirse por el tiempo y a la desidia.

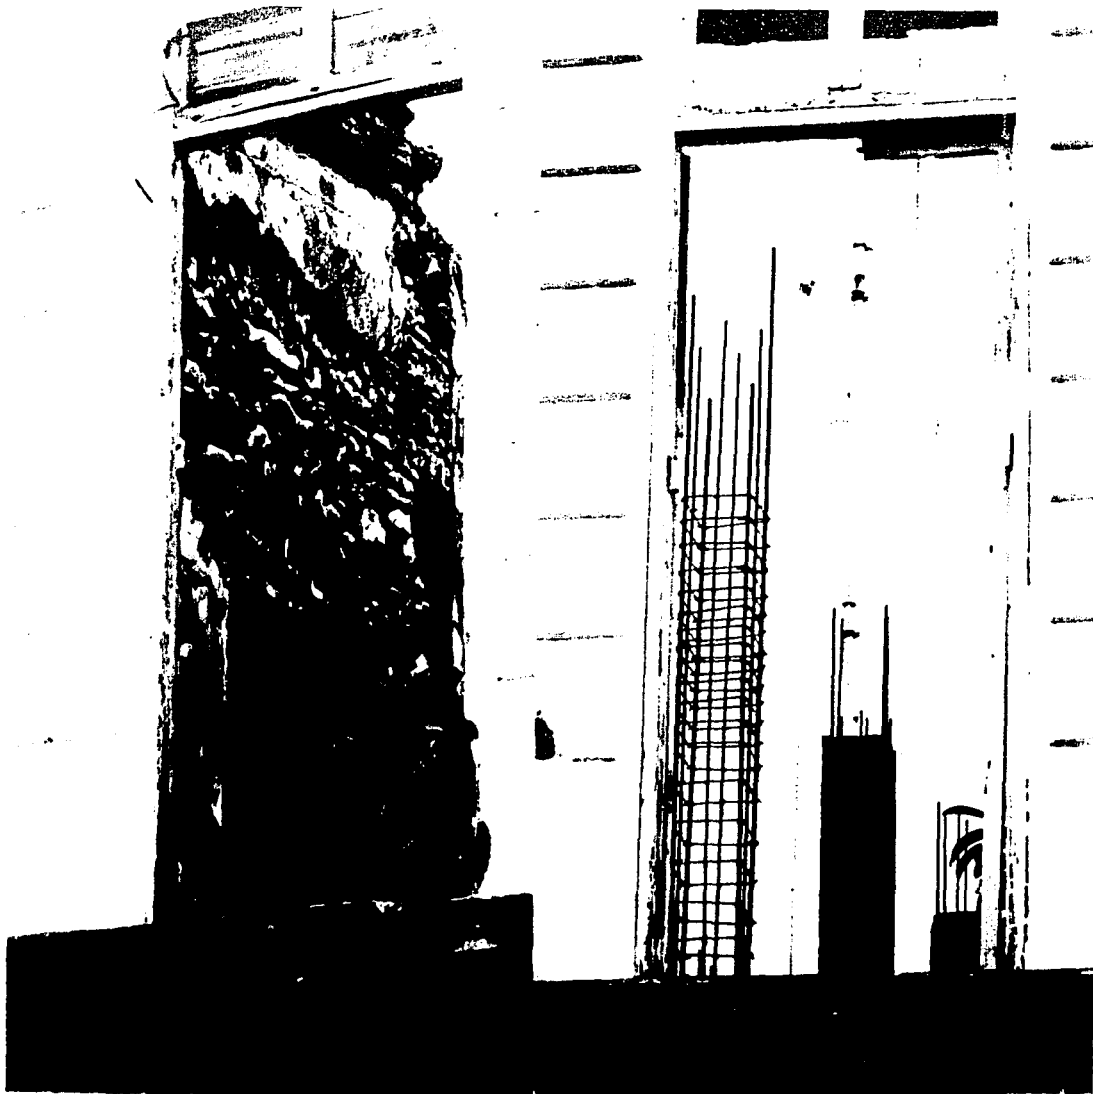
Detalles de lo que fueran los marcos de las ventanas ya derruidas por el tiempo, en la fachada por la calle de Emparan, en la parte inferior se observa la ornamentación que empieza a deteriorarse.

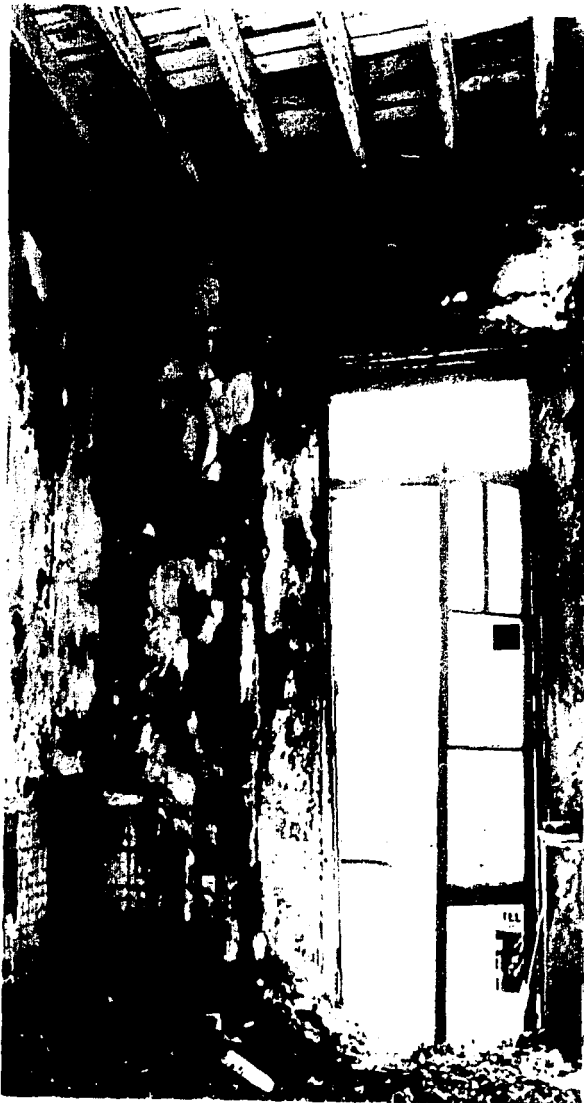
Detalles de entrepiso, muros y techo en la crujía sobre la calle de Independencia.

Que revelan un poco su sistema constructivo, por el deprimente estado en el que se encuentra.

Como se puede observar los entrepisos son a base de polines, tablones, relleno y como acabado final mosaico.

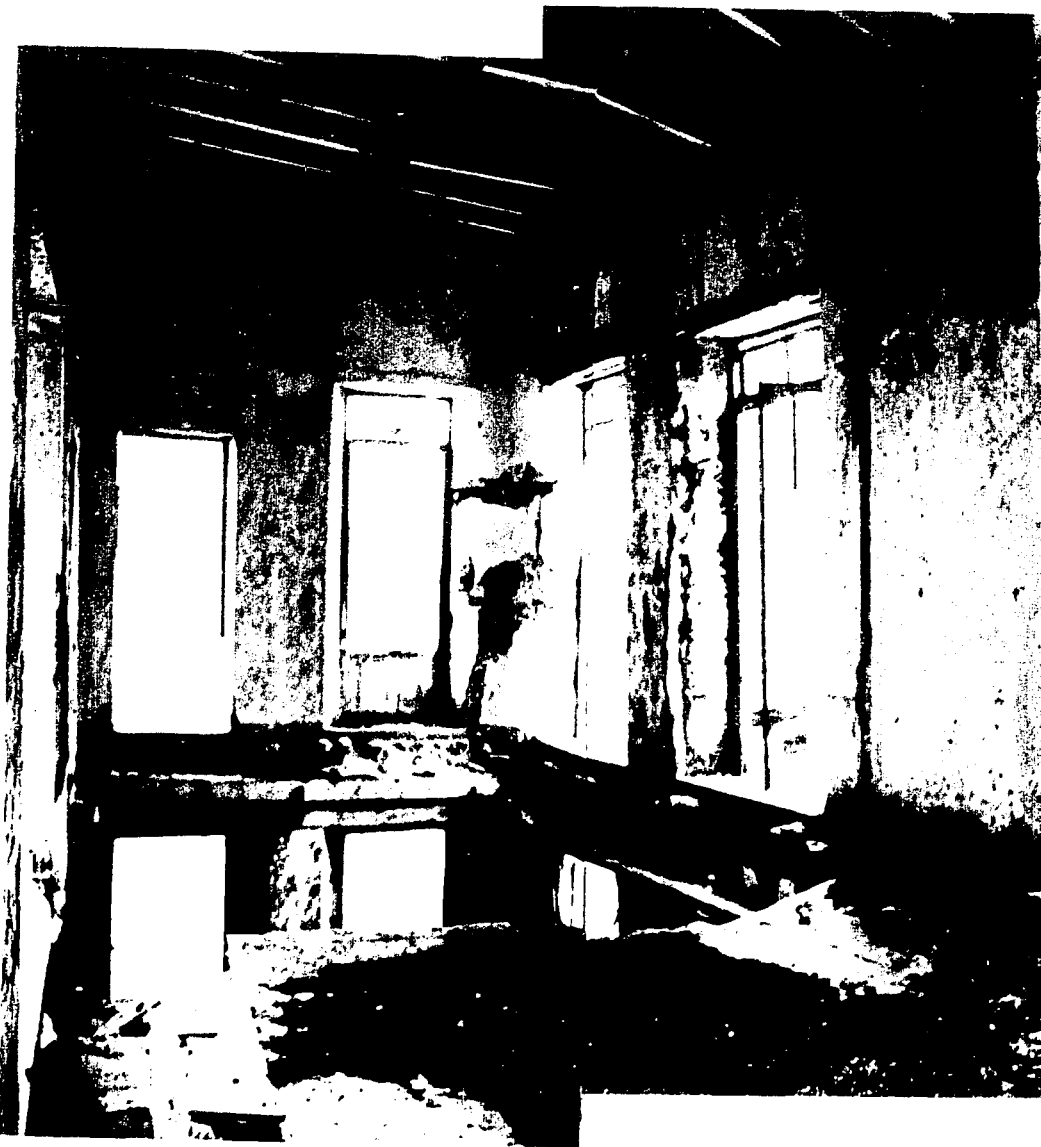
En la parte superior de ésta gráfica se puede observar una intervención con vigas de acero para ayudar a sostener la losa, a parte de lo ya mencionado en la gráfica anterior.

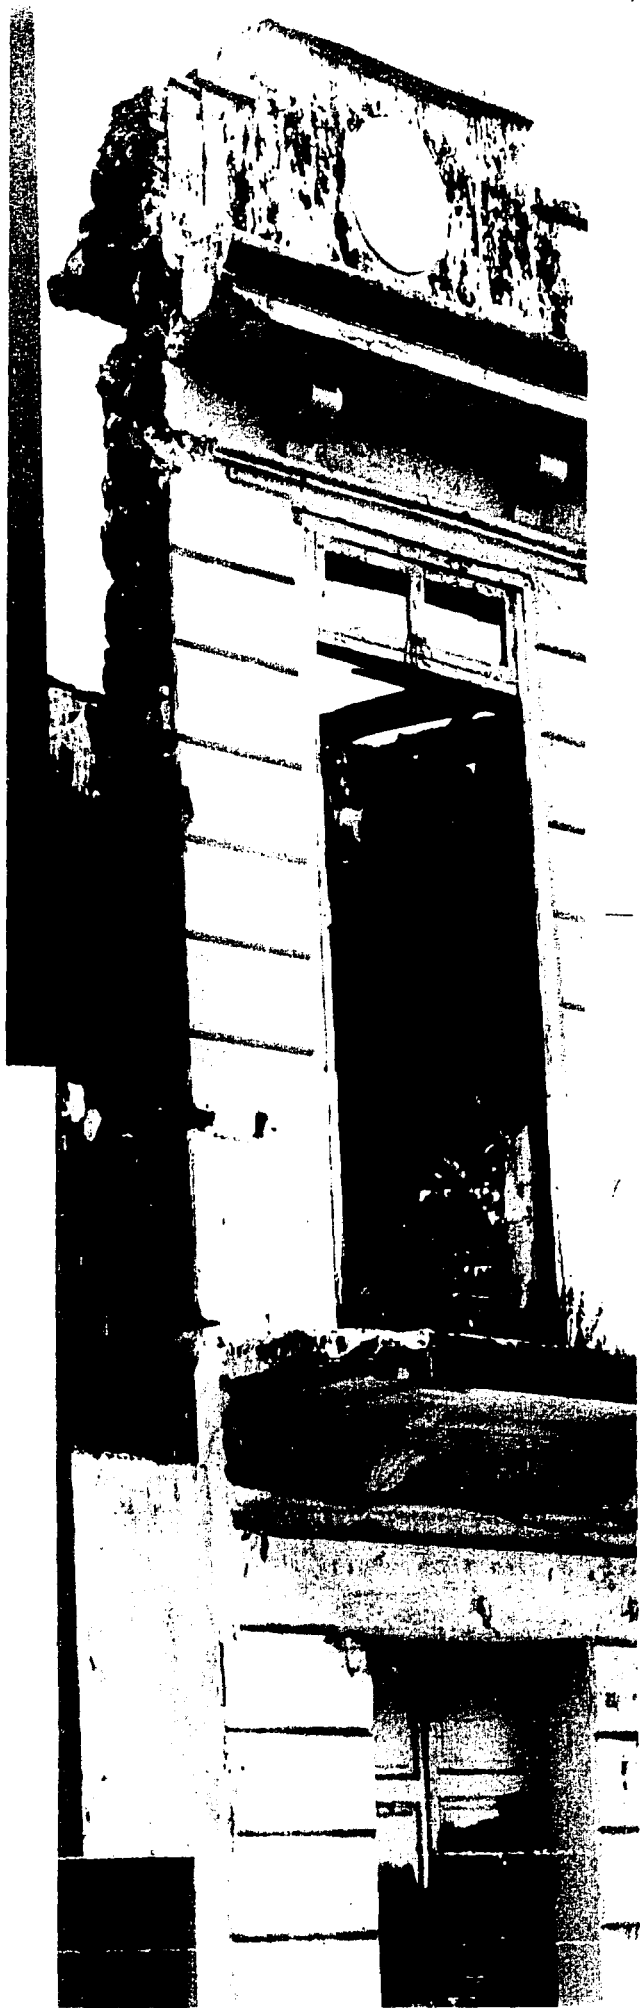
Detalle de la fachada, que conforma la crujía por la calle de Independencia; en el cual se observa que en la planta alta, el muro de colindancia se ha caído revelando el sistema constructivo; que es a base de pedacería de roca y ladrillo, unidos con mortero. También se puede observar que la ornamentación se encuentra deteriorada.
