# UNIVERSIDAD NACIONAL AUTONOMA DE MEXICO

FACULTAD DE INGENIERIA

TECNICAS DE PRUEBA PARA ENVEJECIMIENTO  
ACELERADO DE AISLAMIENTO NO CERAMICO,  
CORROBORACION CON MEDICIONES DE CAMPO  
ELECTRICO

CIUDAD UNIVERSITARIA 2002

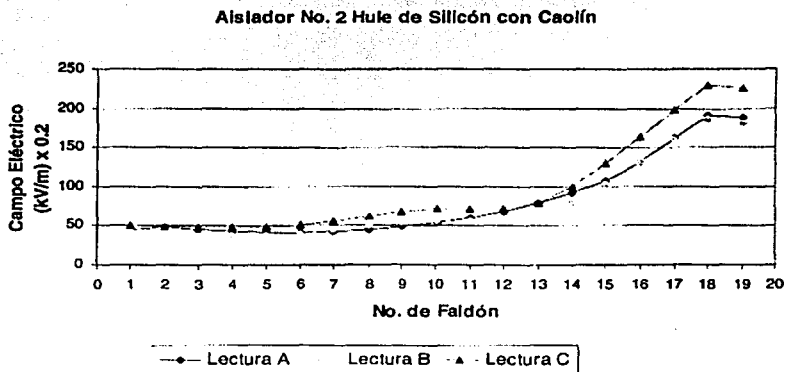
Figura 5.1.  
Distribución de campo eléctrico en el aislador No. 2

La distribución de campo eléctrico para este aislador se muestra en la Fig. 5.1.

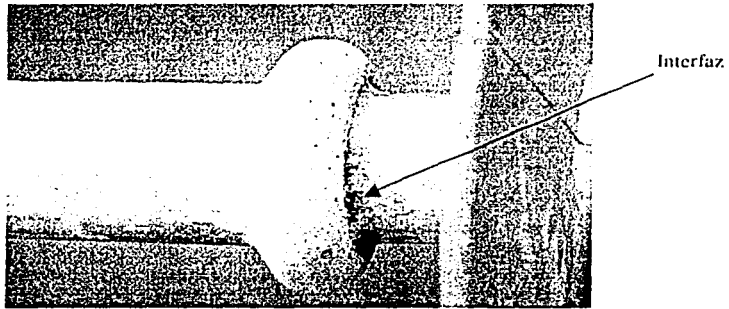
Figura 5.3  
Interfaz Herraje-Vástago Lado Línea, Aislador No. 2

Además de la formación de tracking y grietas, alrededor de la interfaz herraje-vástago principalmente en el lado línea se tiene degradación por erosión (Fig. 5.3).

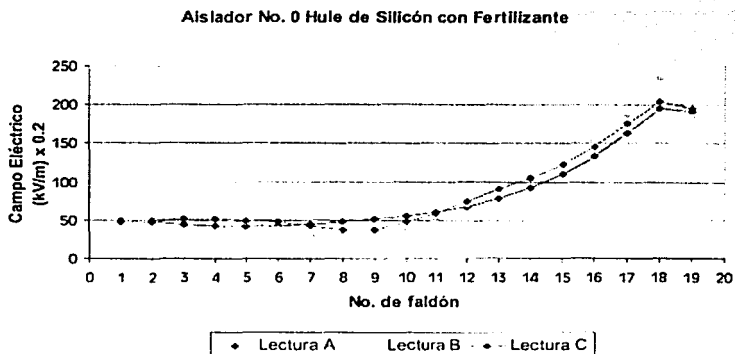
Figura 5.4  
Distribución de campo eléctrico en el aislador No. 0

Este aislador falló y fue retirado de la cámara de niebla a las 1590 horas de prueba. La distribución de campo eléctrico para este aislador se muestra en la figura 5.4.

Las curvas correspondientes a la lectura B y C presenta una deformación entre los faldaes 6 y 12, en ese intervalo, además de erosión y giseo (agisamiento) el aislador muestra grandes formaciones de tracking y grietas tanto en el vástago como en los faldaes. Esta daño tiene una longitud de aproximadamente 38 cm pero también abarca al faldae No. 13 como se puede observar en la Fig. 5.5.

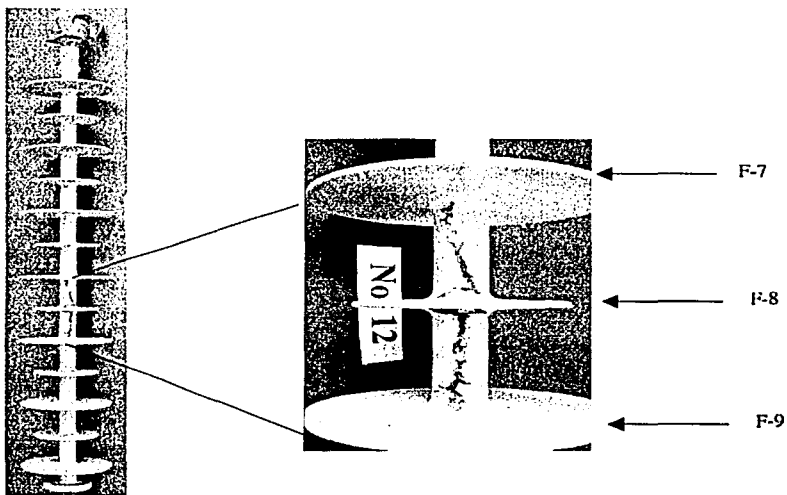
Figura 5.8  
Degradación en el aislador No. 12

El UFP no registra el campo eléctrico cuando el aislador presenta faldones alternados, ya que el sensor infrarrojo necesita ser interrumpido durante el barrido y la presencia de faldones con diámetros más pequeños no son detectados. En todo el resto de su superficie solo se observa erosión y giseo (Fig. 5.8).

La grieta que se formó tiene 5.1 mm de profundidad y 4.7 mm de ancho. Esta grieta atraviesa de lado a lado el faldón No. 8. En el herraje de tierra solo se presentó un poco de erosión provocada por algunas señales de actividad. (Fig. 5.9)

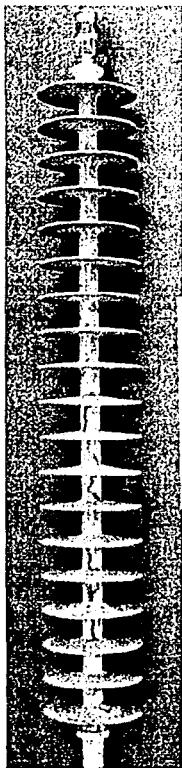
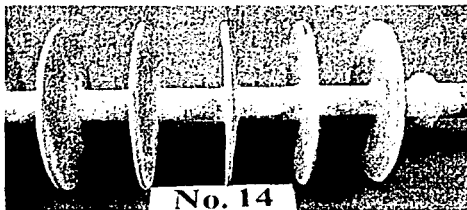
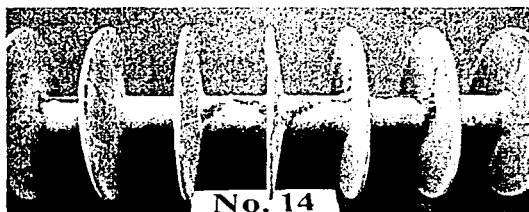
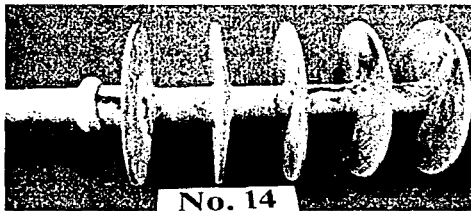
Figura 5.11  
Daños en el Aislador No. 14

Además del Tracking y las grietas, presenta erosión y giseo. Se presentan las figuras 5.11, 5.12 y 5.13 que ilustran las zonas dañadas en el aislador.

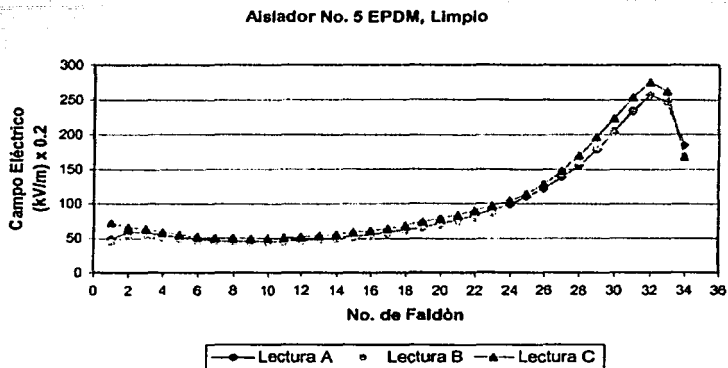
Figura 5.20  
Distribución de campo eléctrico en el aislador No. 5.

Las curvas de campo eléctrico tienen el mismo comportamiento excepto al final de ellas en donde se aprecia un ligero decremento en el valor de campo eléctrico en los dos últimos faldones (Fig. 5.20).

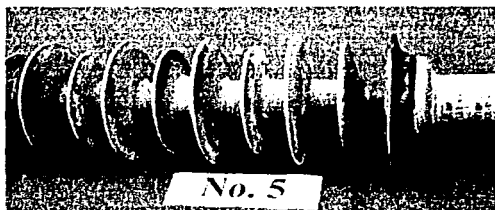
Figura 5.21  
Aislador No. 5 EPDM, limpio

Físicamente el aislador No. 5 presenta poca degradación por la erosión y el giseo. Como se puede observar en la Fig. 5.21, los faldones presentan unas manchas oscuras que se deben a suciedad que se encontraba en la cuerda que sostenía al aislador y que poco a poco con la ayuda de la niebla fue escurriendo y se depositó en los faldones.

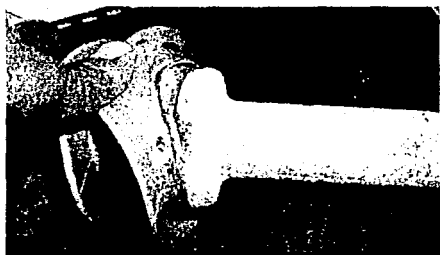
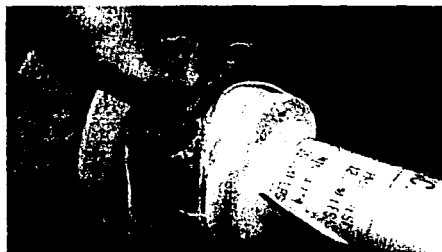
Figura 5.22  
Deterioro en los sellos del aislador No. 5 a) lado línea, b) lado tierra

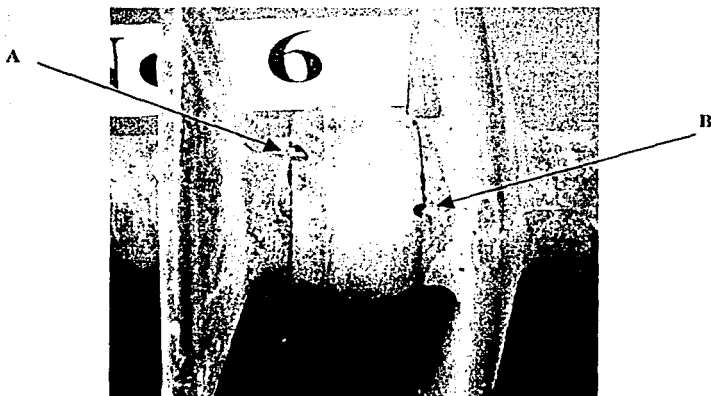
Figura 5.23  
Perforaciones en la unión de los módulos.

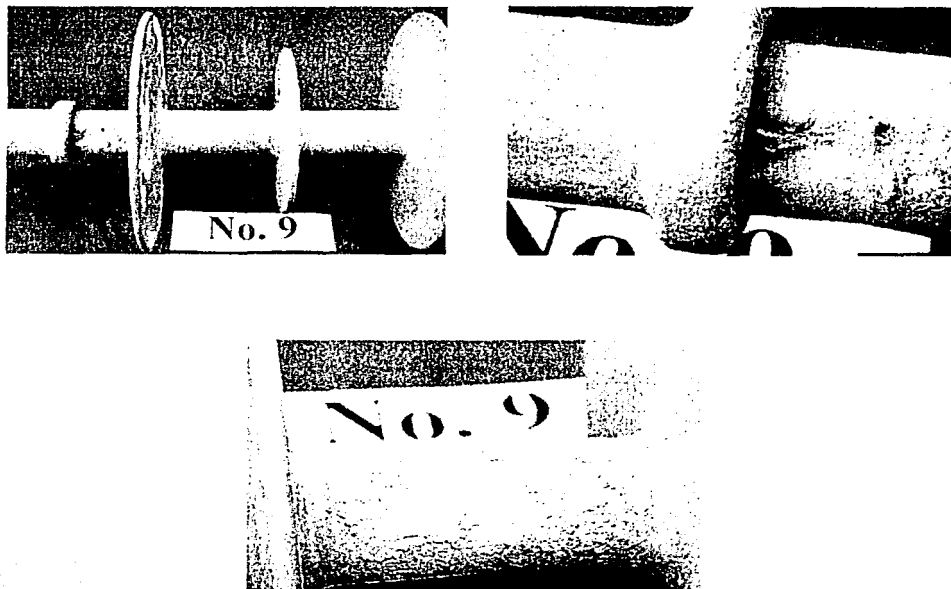
Figura 5.33  
Daños presentados en el aislador No. 9.
