"ANALISIS DE LA ESTABILIDAD DE LA RAMPA DE
LA TUBERIA A PRESION C. H. IXTAPANLONGO,
ESTADO DE MEXICO".

T E S I S
QUE PARA OBTENER EL TITULO DE:
I N G E N I E R O C I V I L
P R E S E N T A :
E L O Y P E R E Z L U N A

2003

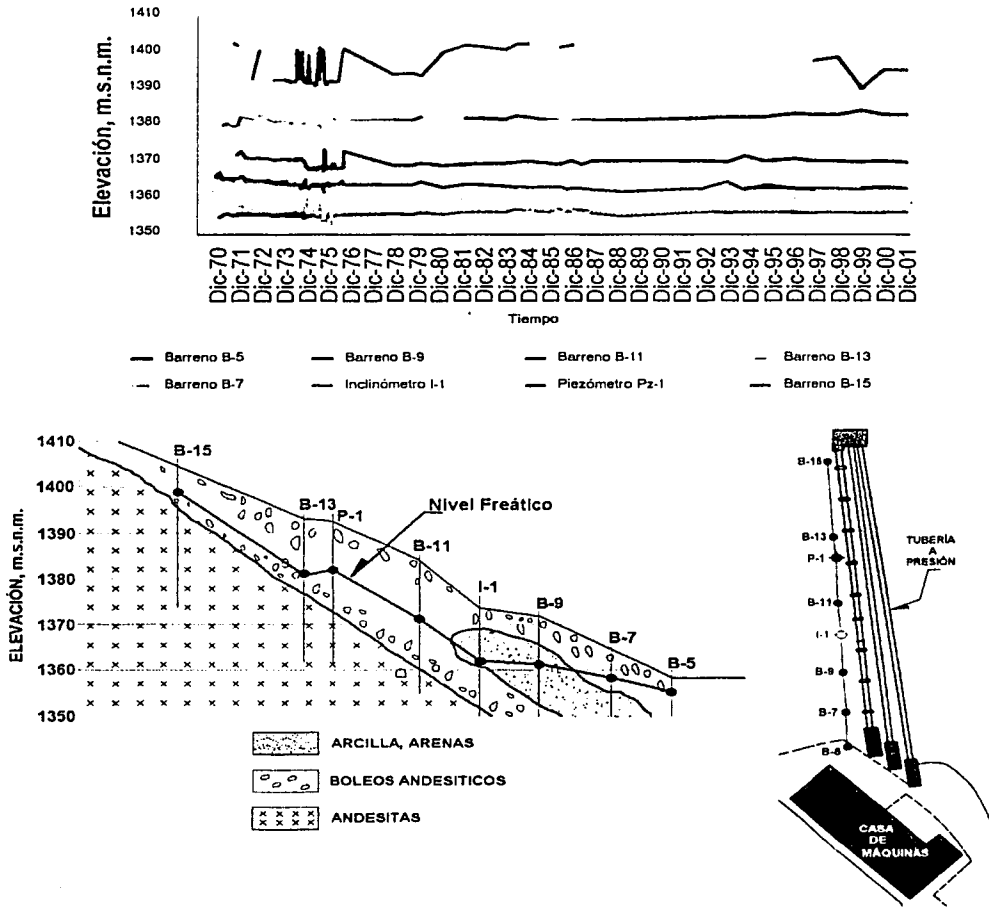
Fig. 27 Niveles de agua en la ladera, sección A-A'.

La configuración de nive de agua alrededor de la traza de la galería acusa un trabajo deficiente de drenaje pues no se observa un abatimiento importante del nive de agua probablemente porque en esta sección la galería atraviesa la formador andesítica. Lo conveniente sería que en esta sección el nive de agua sea abatido en los boleos andesíticos desde la galería a partir de la posición del barren B-11 de ta forma que e nive no llegue hasta los materiales más sueltos (arenas, arcilla, tobas y gravilla).

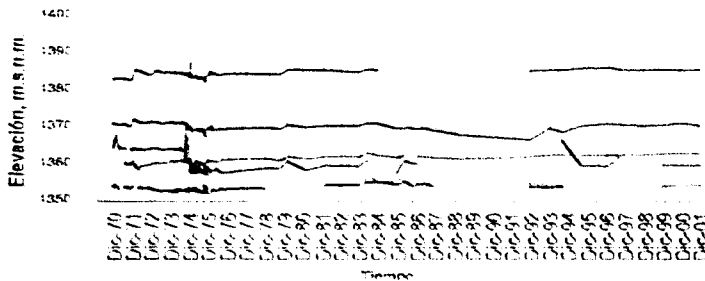
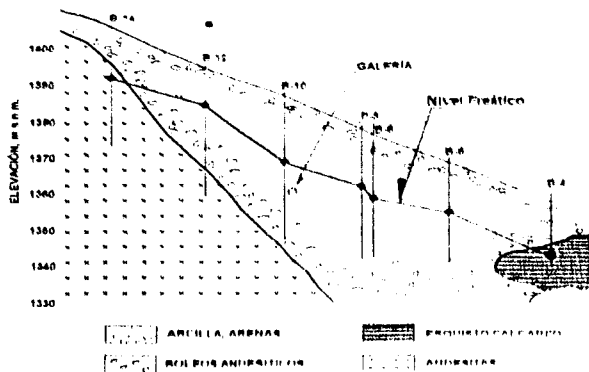
Fig. 28 Niveles de agua en la ladera, sección B-B'

La configuración del nivel de agua a lo largo de la sección B-B' indica que en esta zona la galería de drenaje operó eficientemente hasta 1990 abatiendo el nivel de agua; sin embargo, su posible taponamiento ha provocado el paulatino incremento del nivel de agua, acusado por el barreno B-10 y por el decremento de los gastos de filtración en la galería de drenaje (Fig. 25).

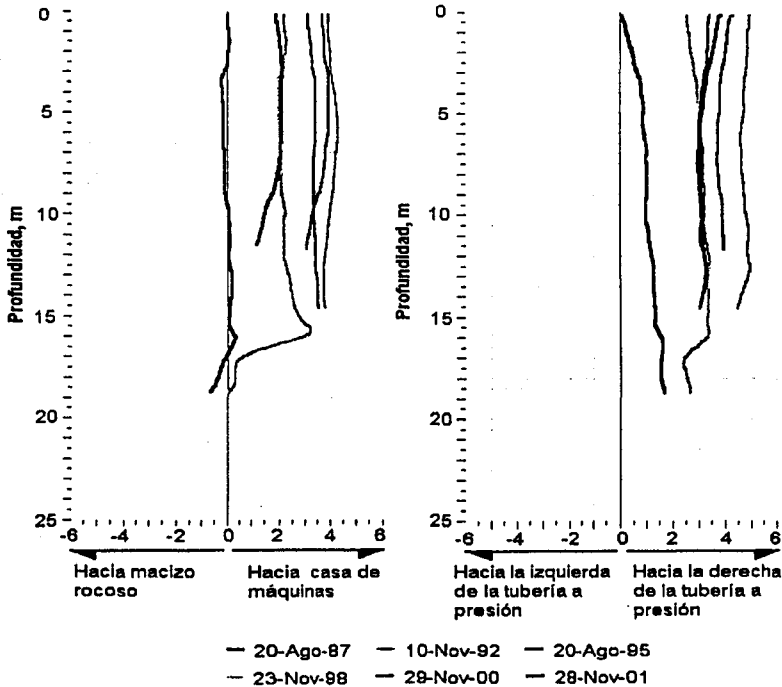
**Fig. 32 Desplazamientos horizontales medidos en el inclinómetro I - 1
(Lectura Base de 1986).**

La configuración casi paralela de los desplazamientos es representativa del movimiento masivo sobre un horizonte lubricado por la saturación de los materiales. La superficie de desplazamiento está ubicada a una profundidad de 16 m y la resultante del movimiento indica un desplazamiento del talud hacia la zona del desfogue, interceptando los primeros metros de la galería de drenaje.

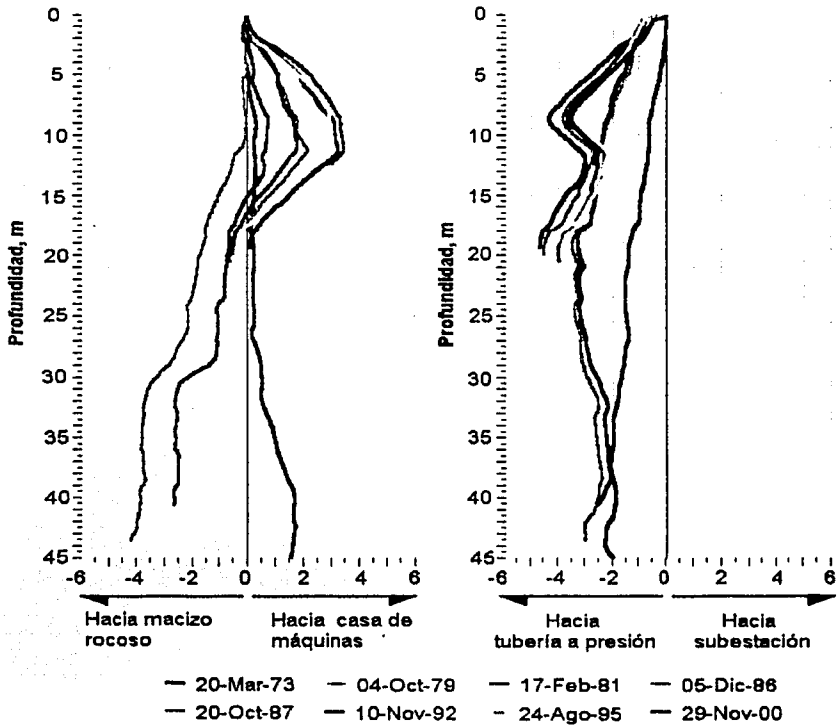
**Fig. 33 Desplazamientos horizontales medidos en el inclinómetro I – 2
(Lectura base de 1966).**

Los desplazamientos medidos en el inclinómetro I-2, instalados a unos metros de la casa de máquinas (Fig. 17), presentan una configuración con tres cambios, dos de ellos bruscos. El primer cambio se presenta a 32 m de profundidad indicando una zona de deslizamiento progresivo influenciado por la presencia de estratos de limos y boleos dentro de las arenas de esquisto (Fig. 23). Para 1985 ya no fue posible realizar mediciones en este inclinómetro a esa profundidad por el colapso de la tubería de ademe del inclinómetro (Fig. 33).

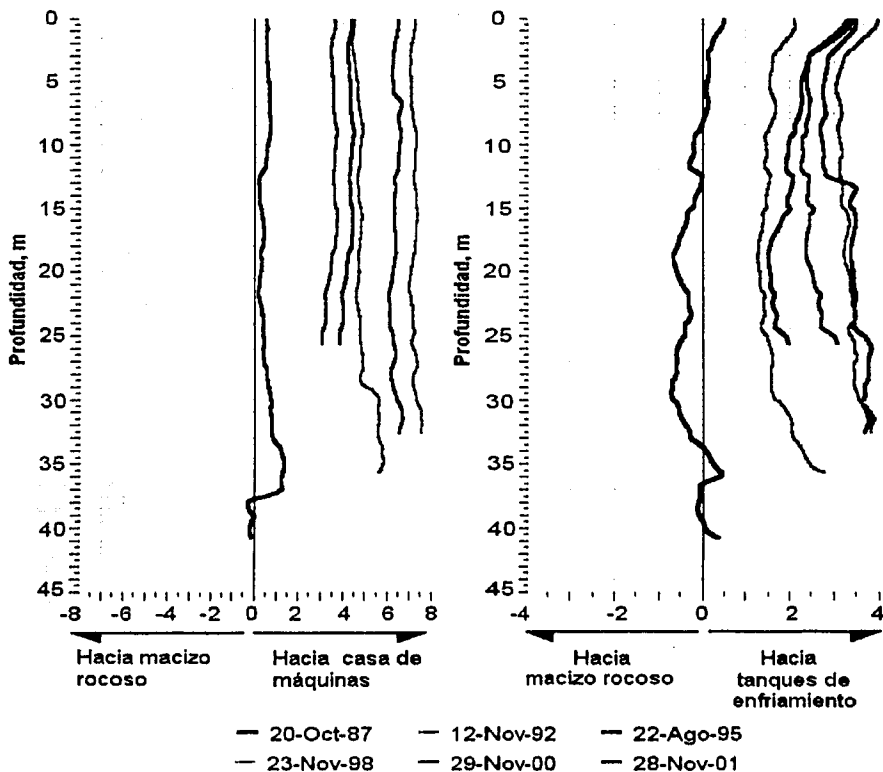
Fig. 36 Desplazamientos horizontales medidos en el Inclinómetro I-3.

La resultante de los movimientos indica que el terreno presenta un movimiento hacia los desfuegos, que es la parte más baja de la zona.

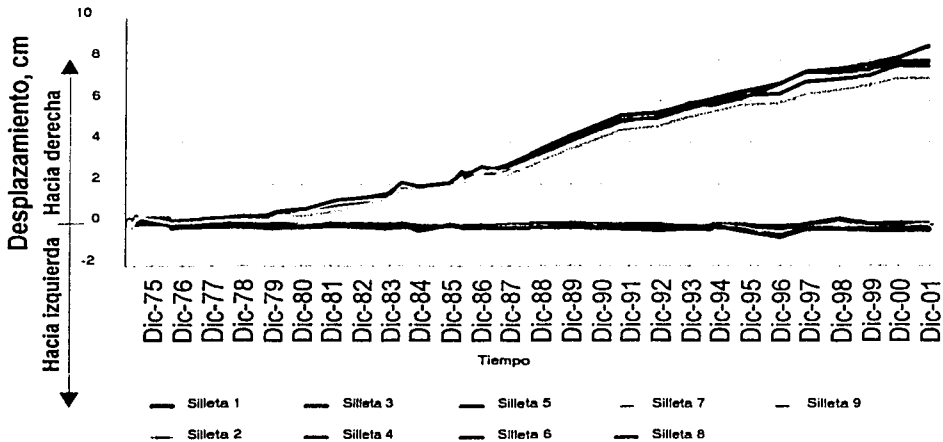
Fig. 37 Desplazamientos laterales de silletas de la tubería a presión Núm. 3.

Los desplazamientos medidos en las silletas de la tubería, en dirección perpendicular al eje de la misma, acusan movimientos hacia la derecha de la tubería entre 7 y 8,1 cm en las silletas S-5 a S-9. En las cuatro primeras silletas los desplazamientos máximos medidos no rebasan los 5 mm y se desarrollan hacia la izquierda de la tubería. Es conveniente recordar que durante las visitas de inspección se ha reportado el agrietamiento de la mampostería de protección de la rampa justamente entre las silletas S-4 y S-5.

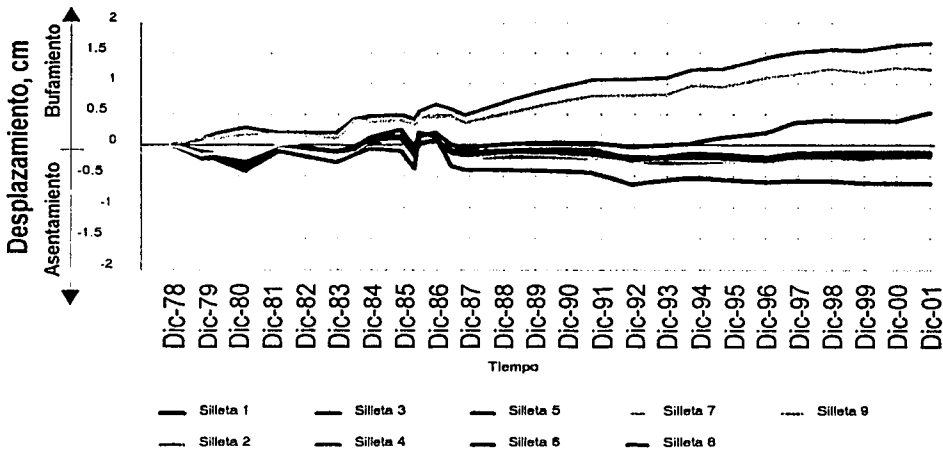
Fig. 38 Movimientos verticales en las silletas de la tubería a presión No. 3.

La silletas S-7 a S-9 presentan movimientos verticales de bufamiento desde 1984, y a la fecha continúan incrementándose. La velocidad de bufamiento es de 0.073 cm/año en la silleta S-8, de 0,059 cm/año en la silleta S-9 y de 0,05 cm/año en la silleta S-7.

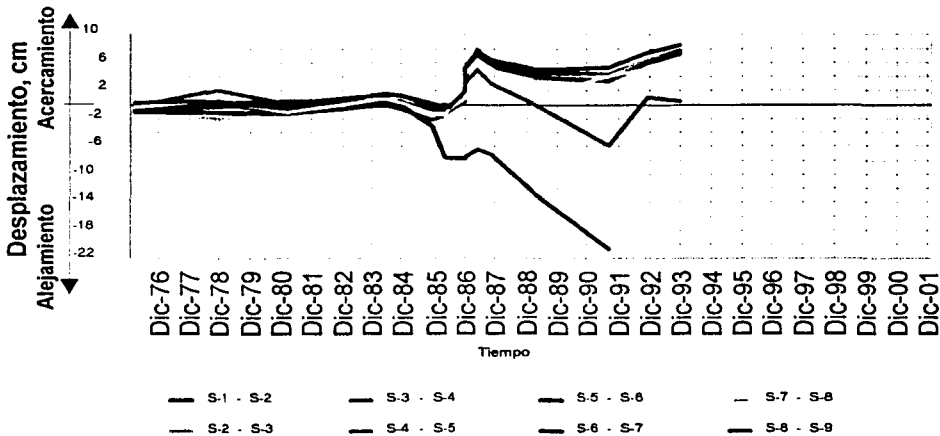
**Fig. 39 Desplazamientos entre silletas de la tubería a presión No. 3
(Mediciones con extensómetro lineal).**

Los desplazamientos entre silletas registrados hasta 1985 mediante el extensómetro lineal reportaron acercamientos, y sólo entre las silletas S-4 y S-5 se vislumbraba alargamiento. Después de 1984 las mediciones indicaban alargamiento entre la mayoría de las silletas, para volver a registrar acortamientos significativos de hasta 6 cm en todas, excepto entre la S-5 y S-6, en donde se han alcanzado valores de 20 cm. A mediados de 1986, las silletas que experimentaron acortamiento se estabilizaron, pero entre la S-4 y S-5 se observan nuevamente alargamientos (Fig. 39).

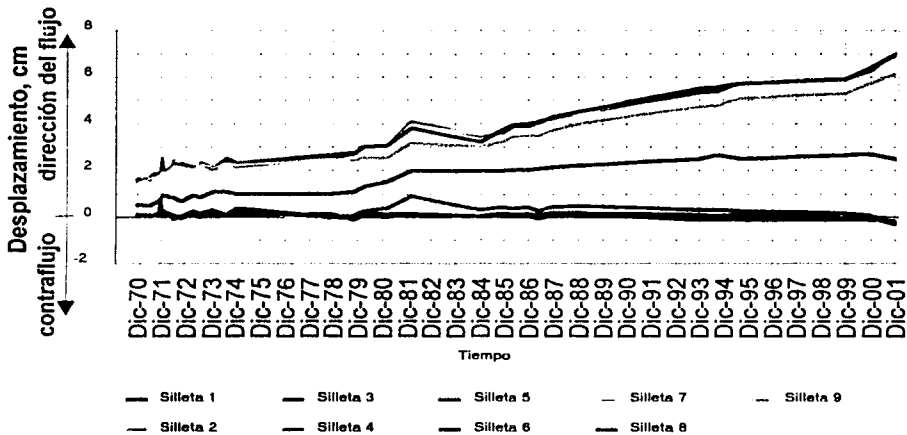
Fig. 41. Desplazamientos entre la placa de apoyo de los anillos de rigidez y la placa de bronce de las silletas a lo largo de la tubería a presión No. 3.

En la figura 41 se observa claramente que las silletas S-5 a la S-9 presentan los mayores desplazamientos, mientras que en las silletas S-1 a S-4 los desplazamientos son muy pequeños. Los valores máximos que se observan son de 2,6 cm en la silleta S-5, hasta de 6,4 cm en las silletas S-6 a S-8, y de 5,7 cm en la silleta S-9 (Fig. 39). De acuerdo con lo anterior, el terreno se desplaza en la dirección del flujo (hacia aguas abajo de la rampa) a partir de la silleta S-5; la existencia de grietas en la rampa entre las silletas S-4 a S-6 confirman lo anterior y evidencian el movimiento del talud.

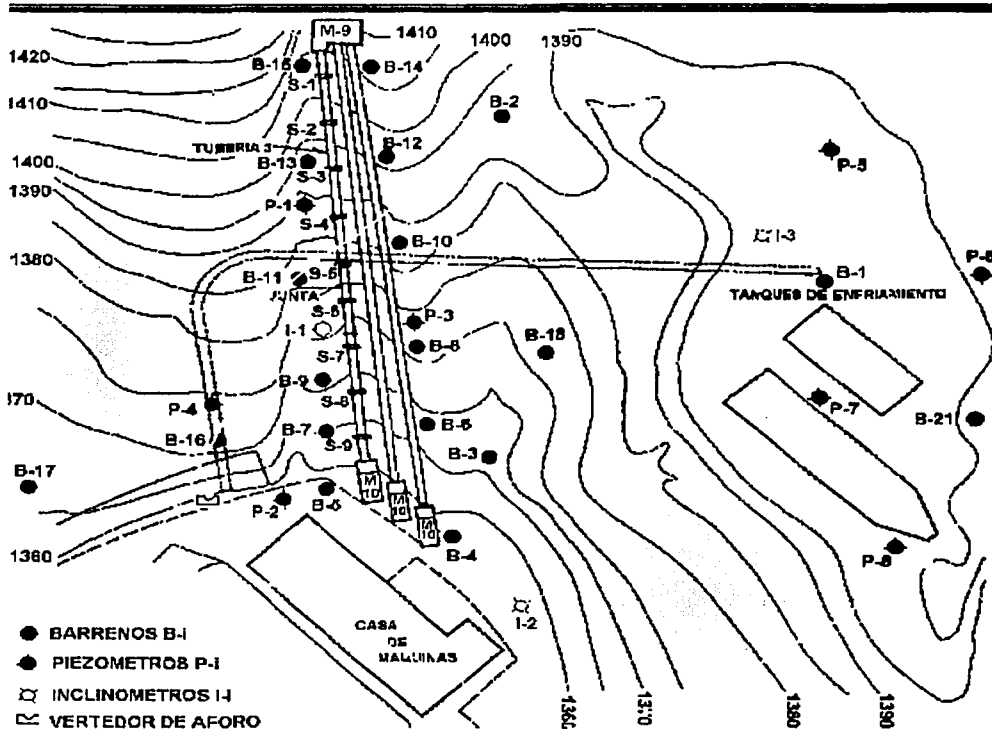
Los movimientos verticales ascendentes de la casa de máquinas hacen suponer que la zona donde esta desplazada esta estructura coincide con el pie de la superficie de deslizamiento.
