RESTAURACIÓN Y ADECUACIÓN DE LA EX-HACIENDA DE SANTA MÓNICA

TESIS
que para obtener el Título de
ARQUITECTO

Presenta:
Rosa Almendra Corona Rodríguez

Restauración y
adecuación de
la Exhacienda
de Santa Mónica

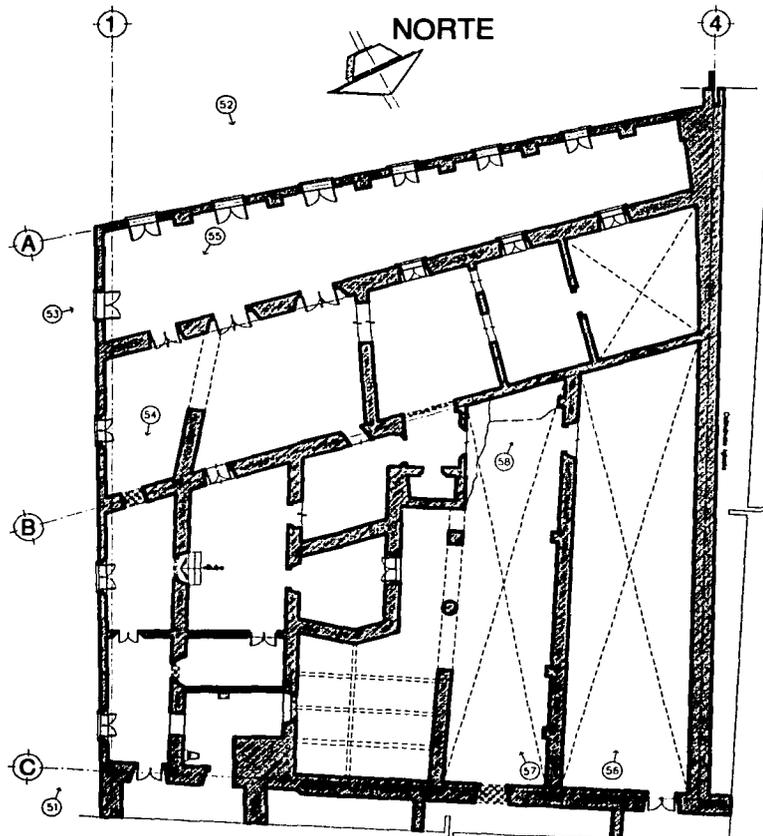
FOTOGRAFIA 55
FACHADA INTERIOR

ESTOS VANOS SON LO QUE
FORMABAN LA FACHADA
PRINCIPAL DE LA TIENDA DE
RAYA, ESTA QUEDO OCULTA O
INTERIOR CUANDO SUSTITUYO
AL PORTICO DE ENVIADO,
CON CUBIERTA DE BOWEDA
CATALANA SOBRE VIGAS DE
ACERO, GRACIAS A ESTO LA
FACHADA INTERIOR SE
CONSERVA EN BUENAS
CONDICIONES, TANTO
APLANADOS COMO CARPENTE-
RIAS. SE OBSERVAN VESTIGIOS
DE PINTURA MURAL.

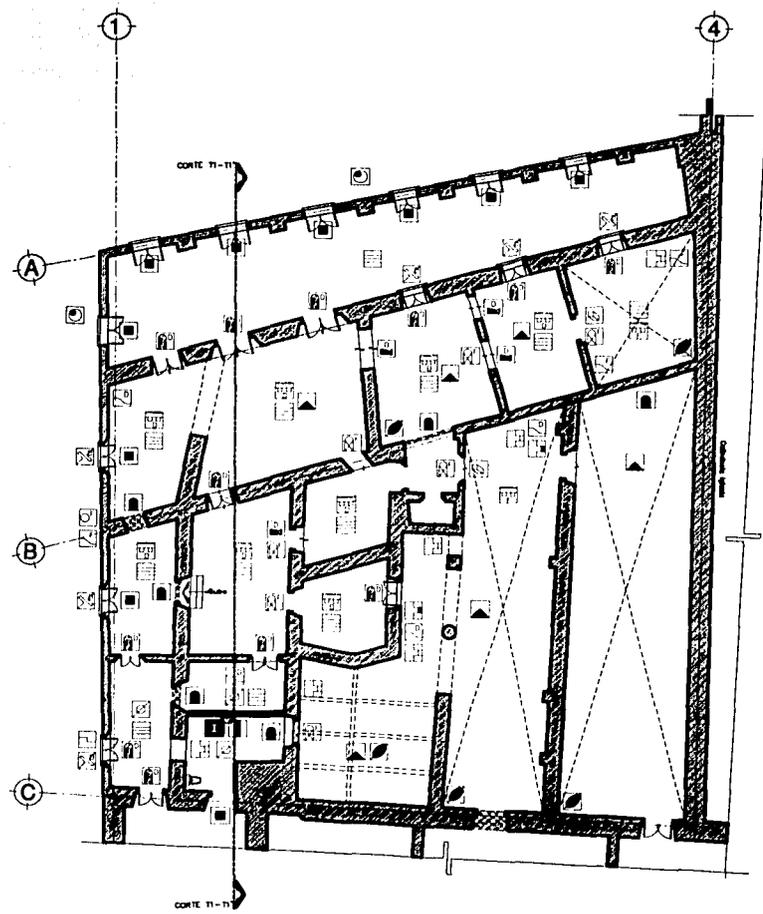
Plantas	Deterioros
Tienda raya	
Escala: 1:100 Metros	Código: D05

Este espacio de la hacienda fue construido en varias etapas y es la parte que sufrió daños más severos. Las cubiertas estas sustentadas en vigas con graves deterioros, daños por "polilla" e intemperismo, algunas vigas además están recubiertas de pintura vinílica y/o esmalte.

El mayor deterioro se observa en la fachada sur, donde se demolió un pórtico, después de 1930, como se observa en las fotografías D, H é I y se remplazo con una habitación construida con muros de block cemento-arena y cubierta de bóveda catalana sobre vigas de acero. Los vanos presentan un cerramiento de concreto aparentando jambas de cantera dentadas que actualmente están pintadas de color rojo, pero gracias a esto, la fachada principal, sus aplanados, carpinterías y herrerías quedaron protegidos de la intemperie, por lo que requerirán restauración menor.

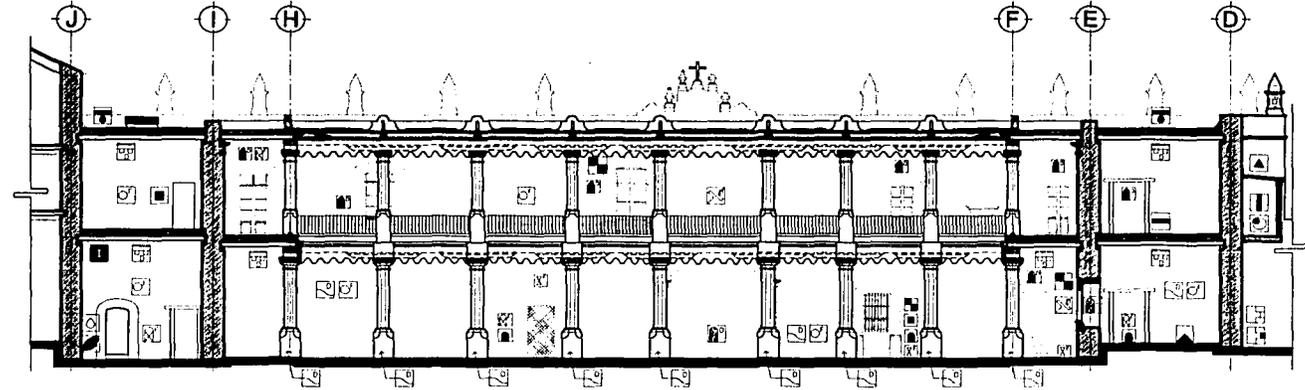
CORTE C4-C4'

Las carpinterías de planta alta de la fachada oeste (Corte C4-C4') se encuentran en regular estado de conservación, presentan recubrimiento de pintura de esmalte, la cual deteriora más el estado de la madera porque no la permite respirar. En la planta baja se observa un vano con la cantera mutilada, y tapiada, en el vano adyacente, parcialmente tapiado, las jambas de cantera indican que ésta era puerta, su carpintería no original. La carpintería del vano adyacente es original pero se encuentra en mal estado de conservación, debido a que tiene mutilaciones.
