"PROYECTO INTEGRAL "SAN JUAN DE ULUA"

T E S I S

I N G E N I E R O C I V I L

JOSE AGUSTIN MONTAÑO BARRON

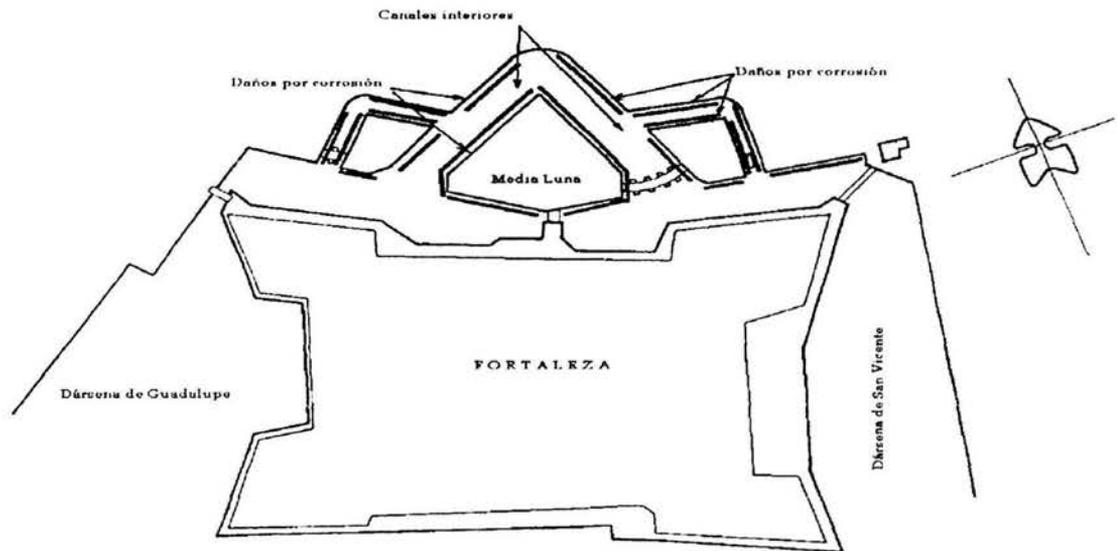
Como consecuencia de la sedimentación y de las características químicas del azolve, se registraron daños por corrosión en los muros de los canales interiores. La localización de estos daños se muestra en la figura 2.1.1. La corrosión afecta directamente a la cimentación de los baluartes de la Soledad y de Santiago y del Revellín de la Media Luna. En la figura 2.1.2. se esquematiza el daño causado en esta parte de la fortaleza.

Figura 2.1.1. Localización de los daños por corrosión en los muros de los canales interiores de la Fortalezuela.

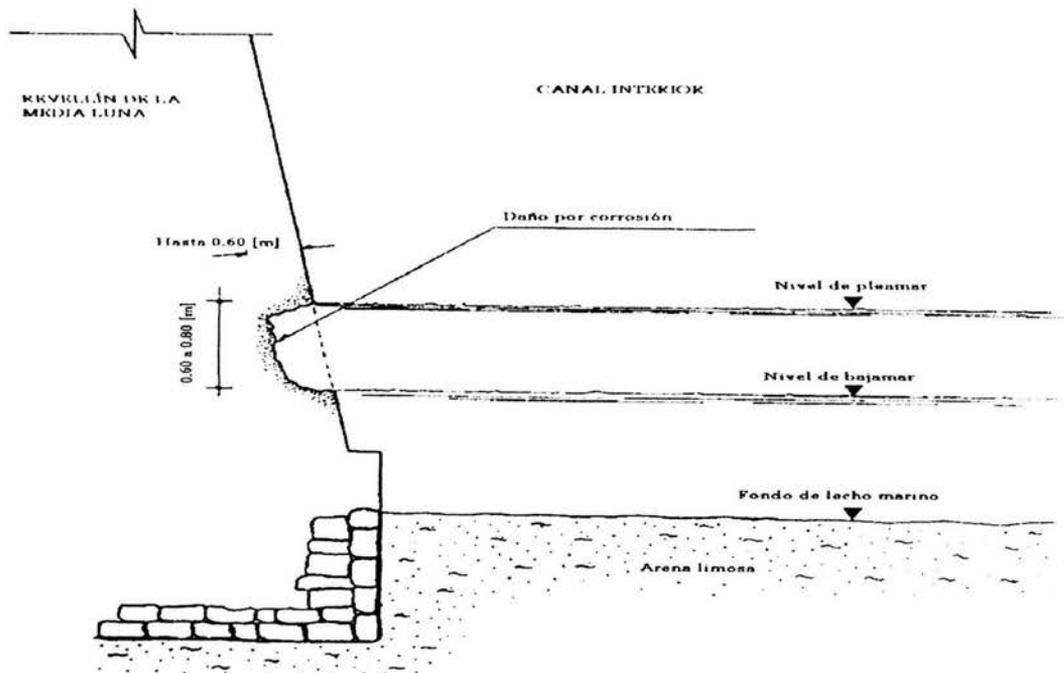
Figura 2.1.2. Daños característicos en los muros de los canales interiores de la Fortalezuela

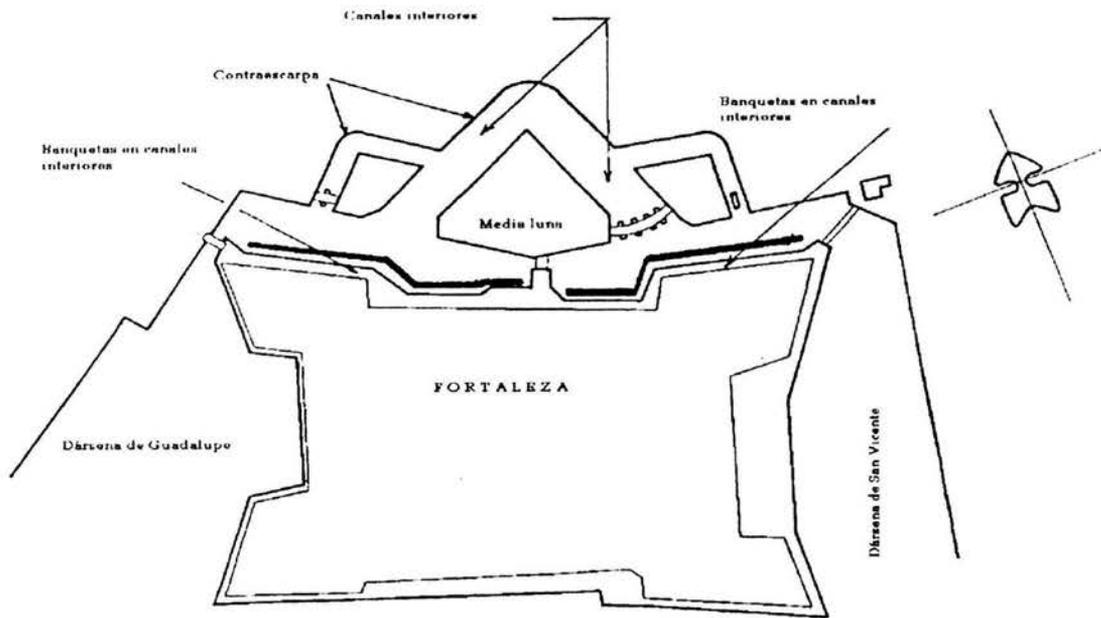
Por causa de la pérdida de cimentación en los baluartes de la Soledad y Santiago y en el Revellín de la Media Luna, las banquetas que sirven para la circulación de los visitantes al monumento sufrieron asentamientos y fracturas. La localización de las banquetas afectadas se muestra en la figura 2.1.3. En la figura 2.1.4 se presenta una fotografía de la cimentación del Baluarte de Santiago, donde

**Figura 2.1.3. Localización de las banquetas que requieren reparación en la zona de canales interiores de la Fortaleza.**

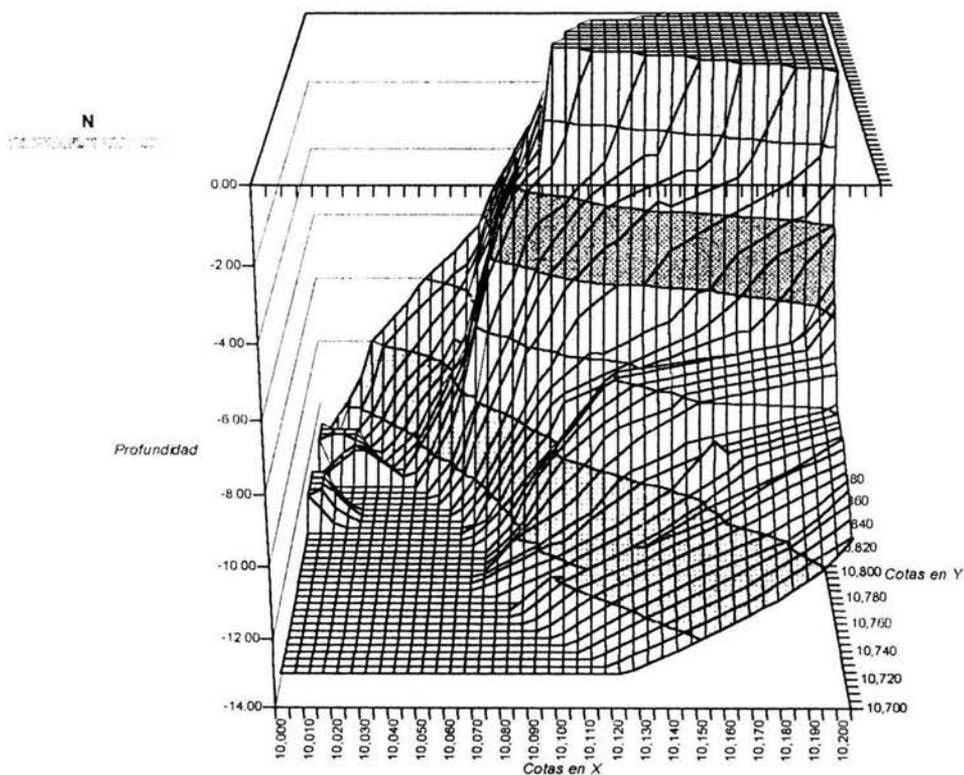
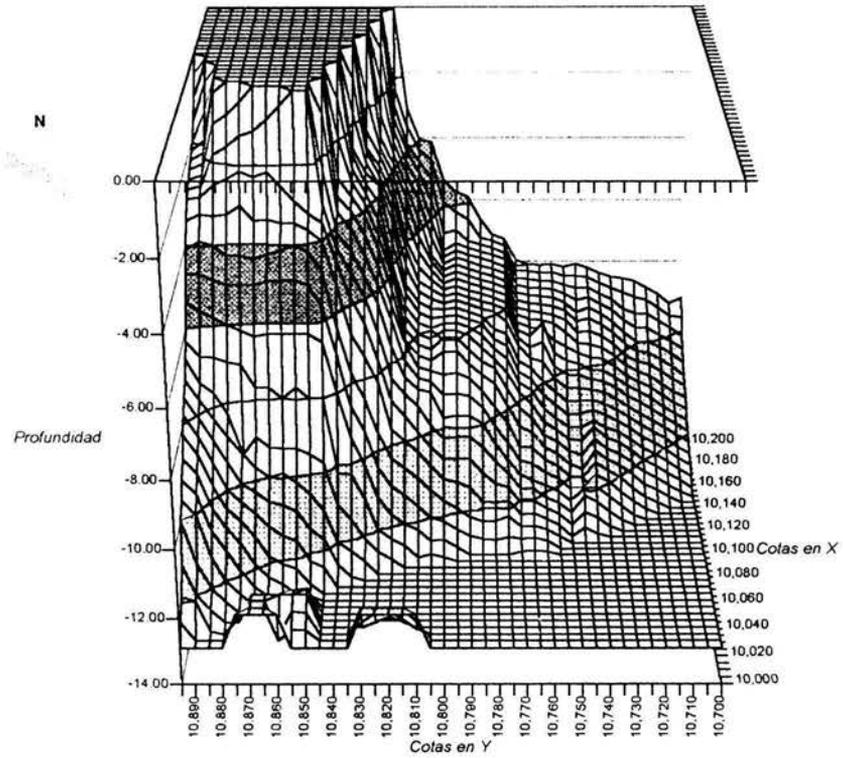
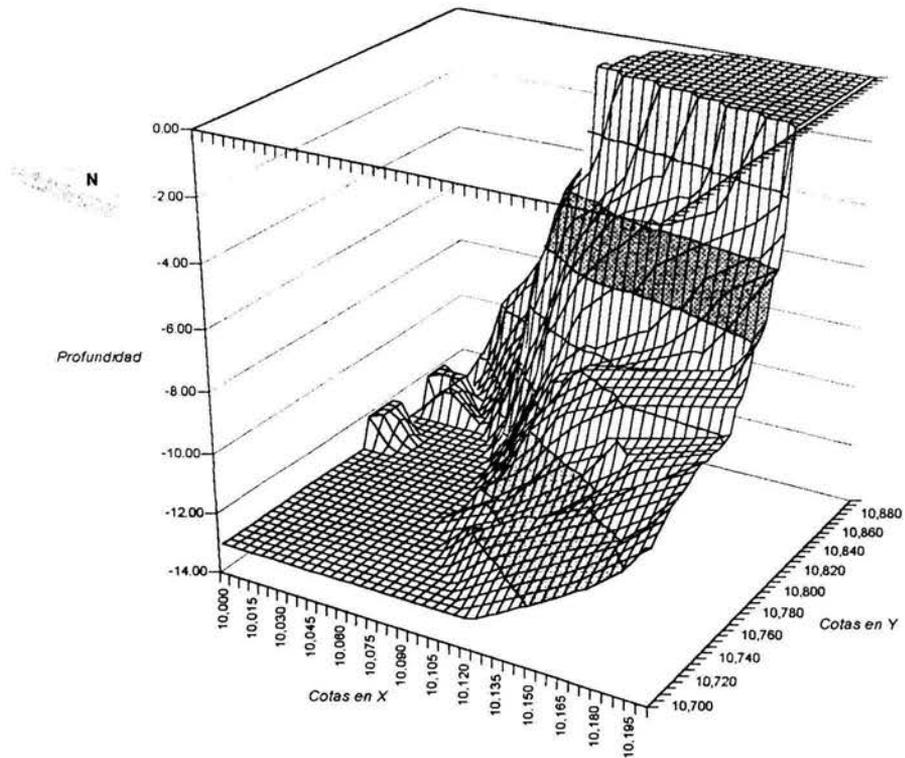
El Baluarte de San Pedro presenta agrietamientos causados por la inestabilidad del talud en que se apoya, gracias al dragado del canal de navegación del puerto. En las figuras 2.2.1., 2.2.2. y 2.2.3. pueden apreciarse diferentes vistas de este talud, y es clara la inestabilidad que presenta, sobre todo en los primeros metros de profundidad.

**Figura 2.2.1. Talud Suroeste de la plataforma marina en que se apoya el Baluarte de San Pedro. Vista Sur.**

Figura 2.2.2. Talud Suroeste de la plataforma marina en que se apoya el Baluarte de San Pedro. Vista Oeste.

Figura 2.2.3. Talud Suroeste de la plataforma marina en que se apoya el Baluarte de San Pedro. Vista Sureste

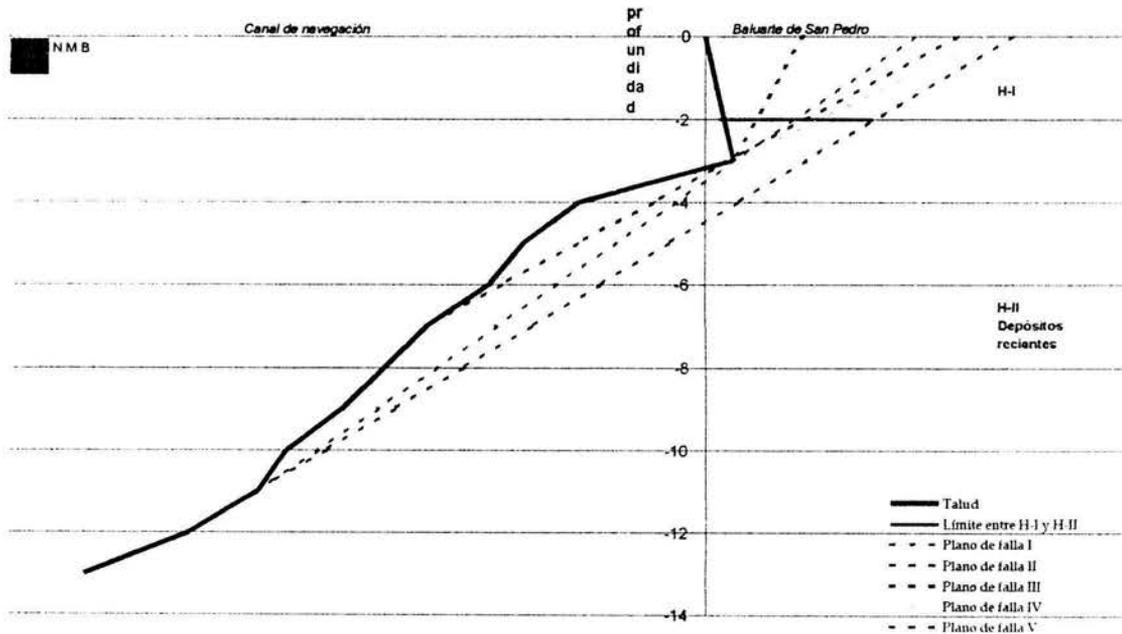
Dicha inestabilidad se hace patente en el análisis de estabilidad de taludes presentado en la tabla 2.2.1., en el que se utilizó el método de Fellenius para suelos granulares. Se consideró una sobrecarga de 130 ton/m., peso volumétrico de 1.9 ton/m<sup>3</sup>. y ángulo de fricción interna de 28°. Un esquema del talud con los estratos que lo conforman se muestra en la figura 2.2.4., y los planos de falla analizados se representan en la figura 2.2.5.

Figura 2.2.5. Corte del Talud Suroeste de la plataforma marina que sostiene al Baluarte de San Pedro. Se muestran los planos de falla propuestos para el análisis por el método de Fellenius.

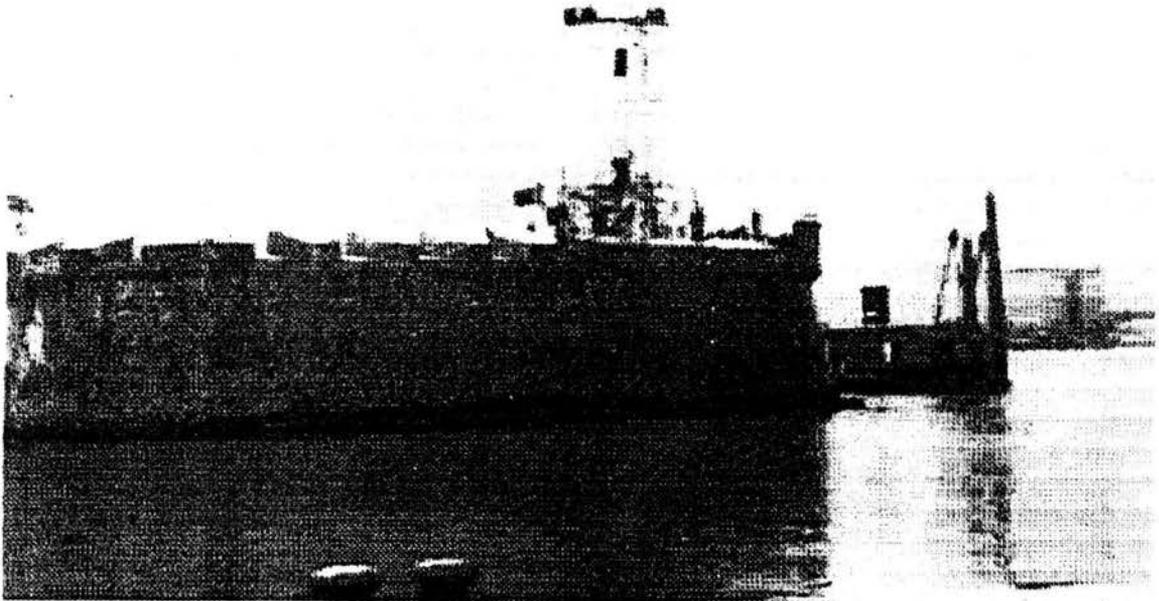
A simple vista en el Baluarte de San Pedro, mostrado en la figura 2.2.6., se aprecian ya daños estructurales causados por el problema de la inestabilidad del talud de la plataforma marina en que se apoya. Una de las fracturas provocadas por esta problemática se muestra en la figura 2.2.7. El baluarte es el resultado de una serie de construcciones sucesivas, que hicieron que al final este resultara un monolito de 5700 toneladas. Gracias a una barrenación que se hizo en el baluarte pudo determinarse lo anterior. En la figura 2.2.8. se muestra la fractura de la figura 2.2.7., por dentro del baluarte, y se aprecia la barrenación con que se determinaron las características del mismo.

**Figura 2.2.6. Vista Noroeste del Baluarte de San Pedro.**

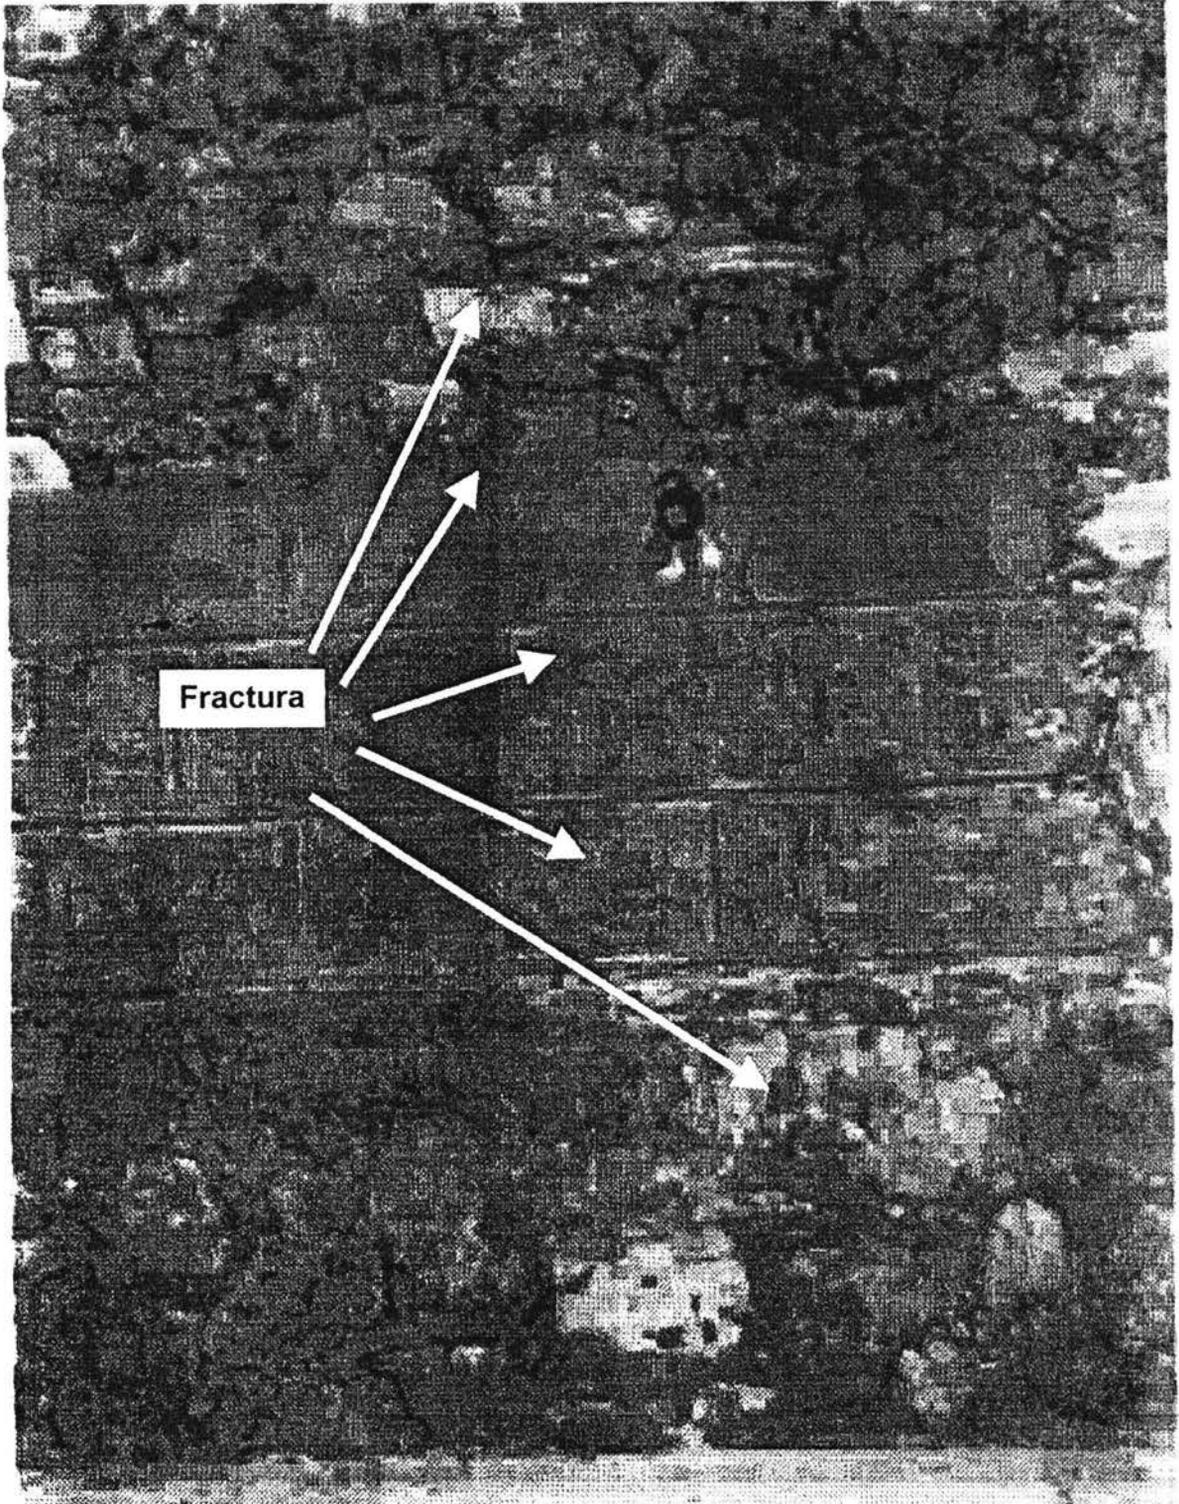
Figura 2.2.7. Fractura en el Baluarte de San Pedro causada por la inestabilidad del talud.

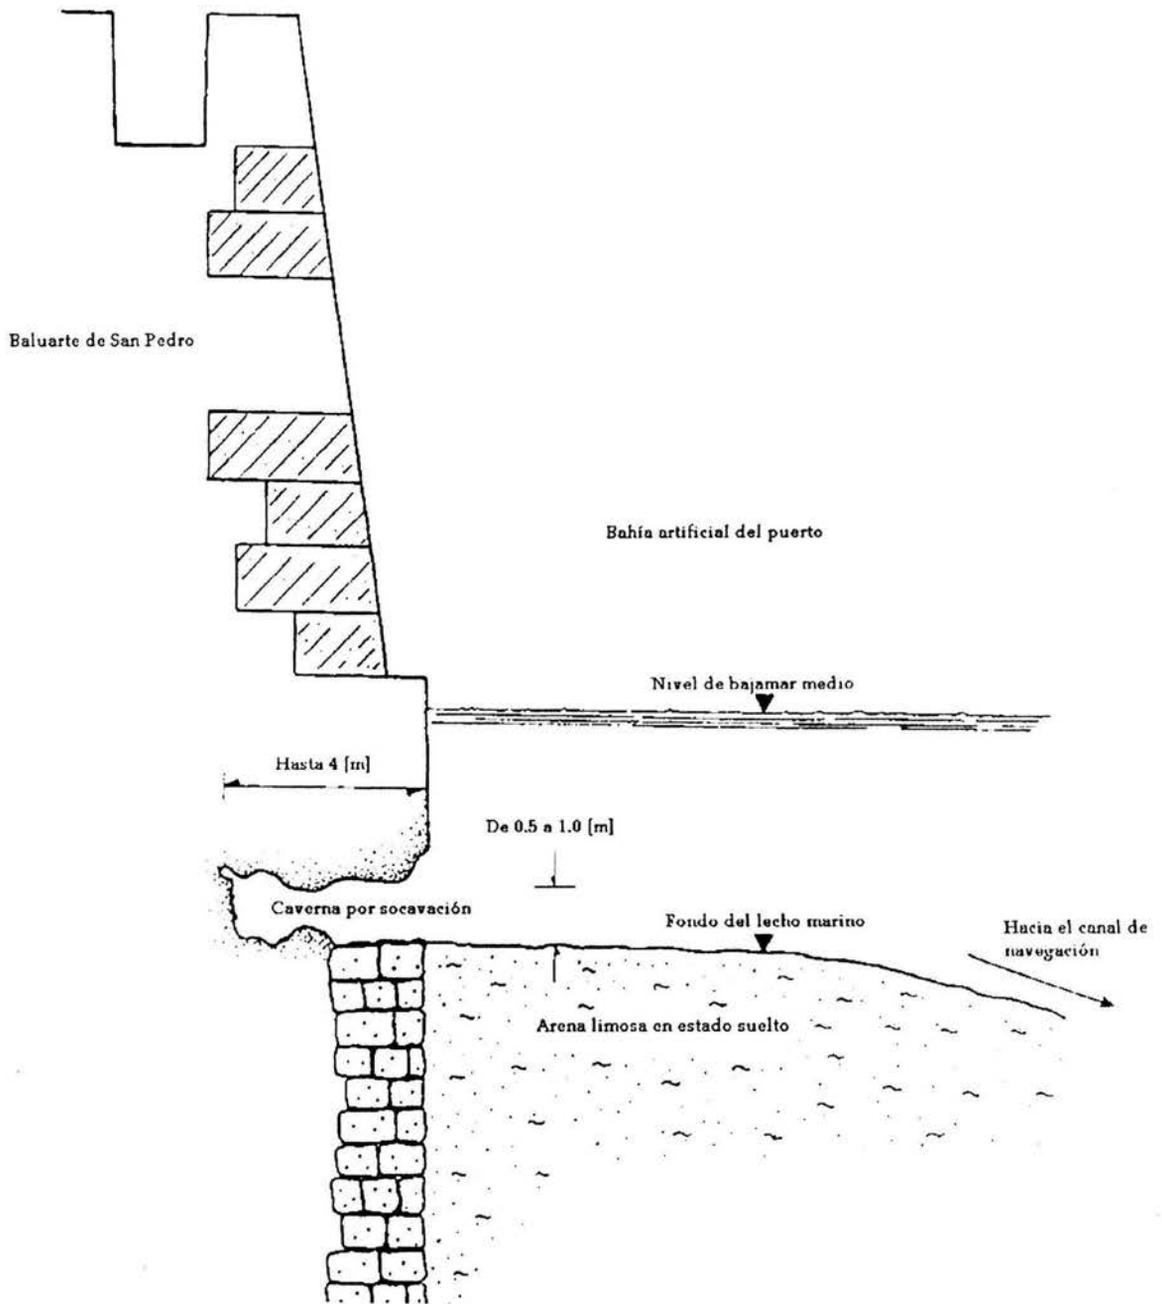
Estas oquedades son provocadas por la variación de mareas, que causan erosión en la plataforma marina. Aunado a esto está la cercanía del canal de navegación del Puerto de Veracruz, y el paso de los barcos genera ondas de estela que hacen que la erosión en la plataforma marina se acreciente. Las cavernas llegan a tener un diámetro de entrada de hasta 1 m., y hasta 4 m. de profundidad. Un esquema de estas cavernas se muestra en la figura 2.3.3.

Figura 2.3.3. Esquema de los daños característicos causados en la plataforma marina por la socavación de la misma.

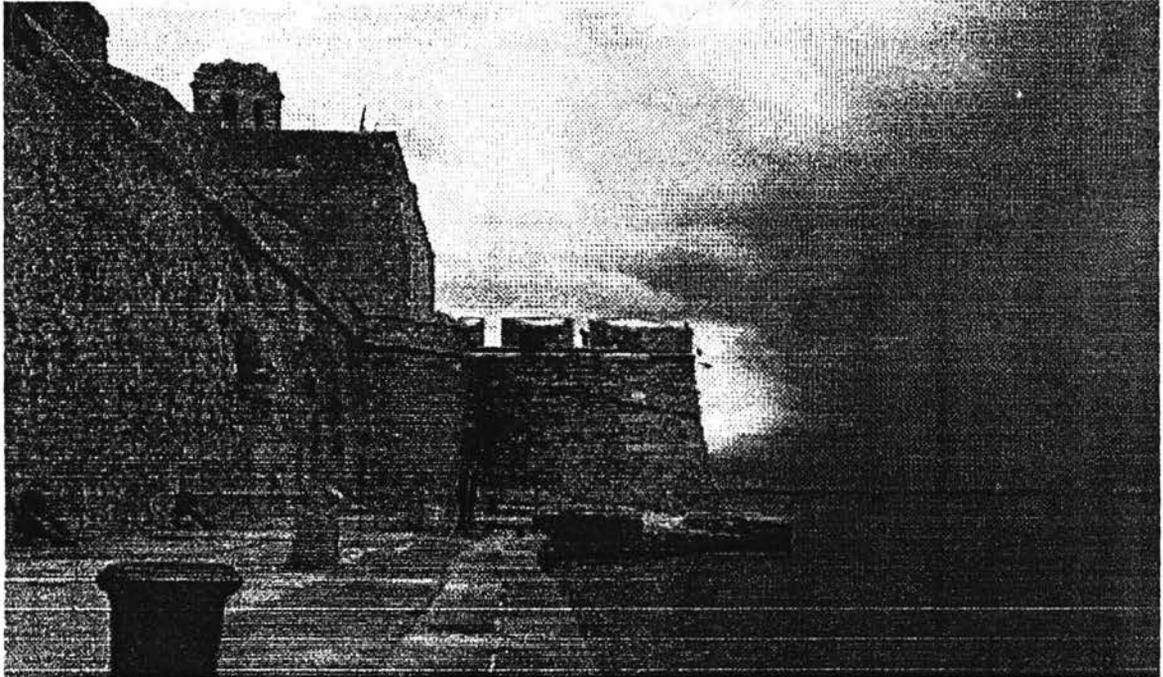
Los estragos causados por las socavaciones se aprecian a simple vista. En la figura 2.3.4. se muestran los daños causados en el muelle del Muro de las Argollas. Los daños más importantes en esta zona son: desprendimiento de materiales del muelle (figura 2.3.5), fracturas en el muro (figura 2.3.6.) y desplazamientos de los bloques que conforman el muelle (figuras 2.3.7. y 2.3.8.)

**Figura 2.3.4. Muro de las Argollas y muelle. Se aprecian claramente algunos de los problemas ocasionados por las socavaciones y cavernas en la plataforma marina.**

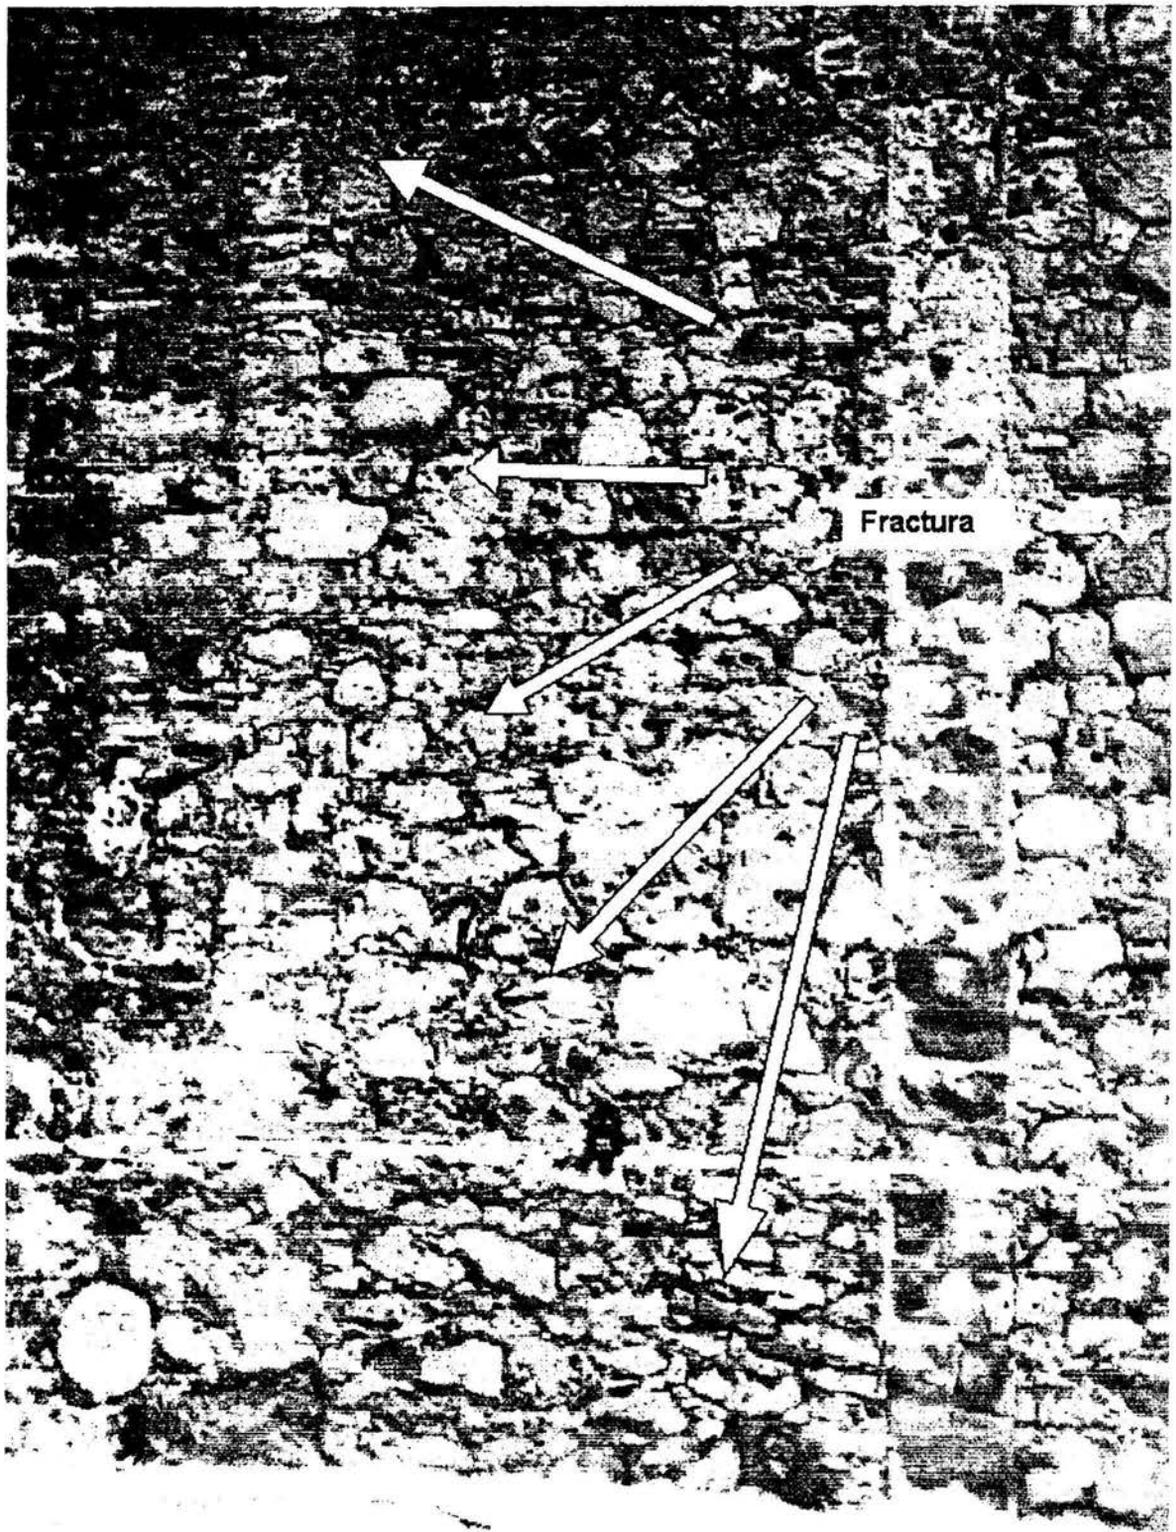
**Figura 2.3.6. Fractura en el Muro de las Argollas, causada por las cavernas en la plataforma marina en que está cimentado.**

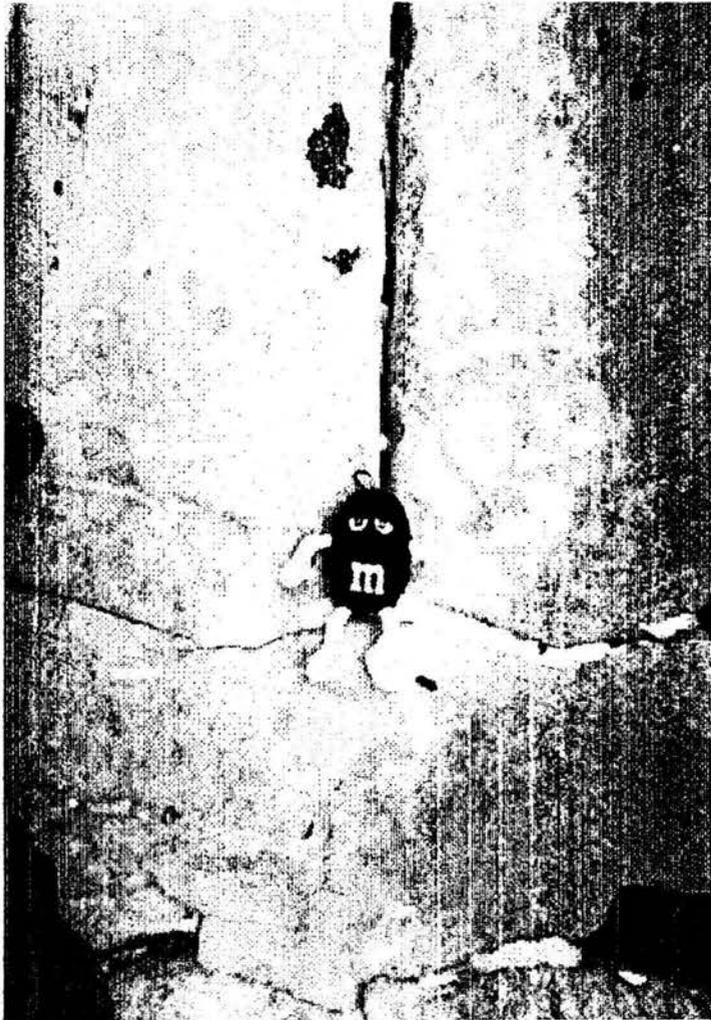
En estas últimas figuras, donde se muestran los desplazamientos de bloques, es claro el calafateado que anteriormente se realizó para solucionar el problema, pero fue inservible porque no se atacó a fondo la situación que lo provocó.

Figura 2.3.7. Desplazamiento de un bloque en el muelle del Muro de las Argollas. Se aprecian huellas de un antiguo calafateado.

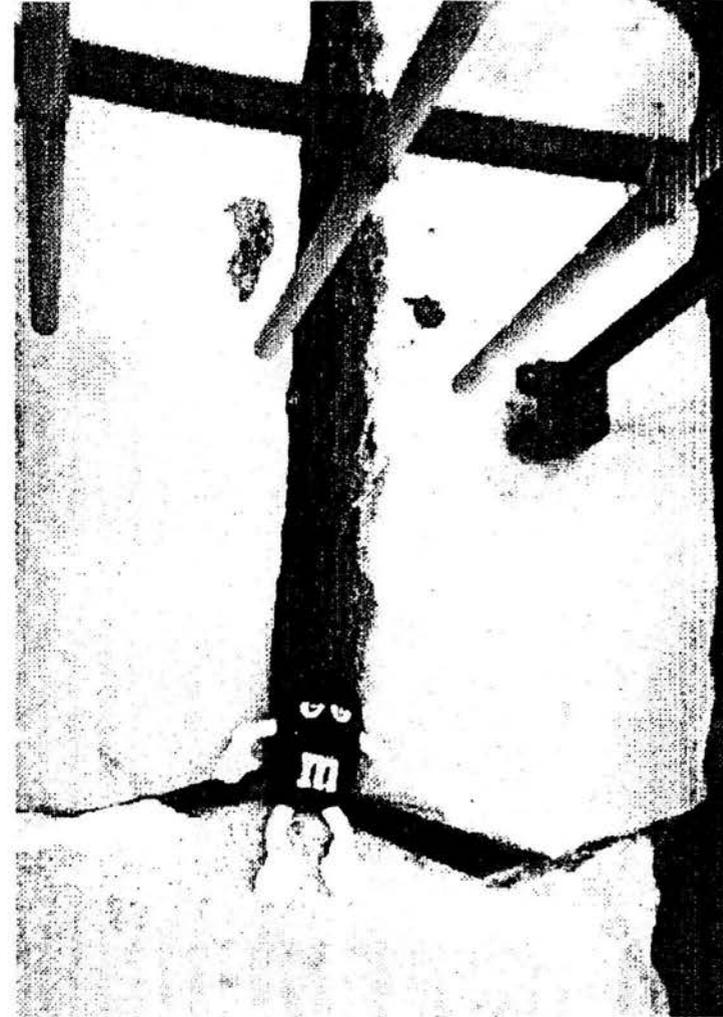
Figura 2.3.8. Grave desplazamiento de uno de los bloques que conforman la banqueta del muelle del Muro de las Argollas.

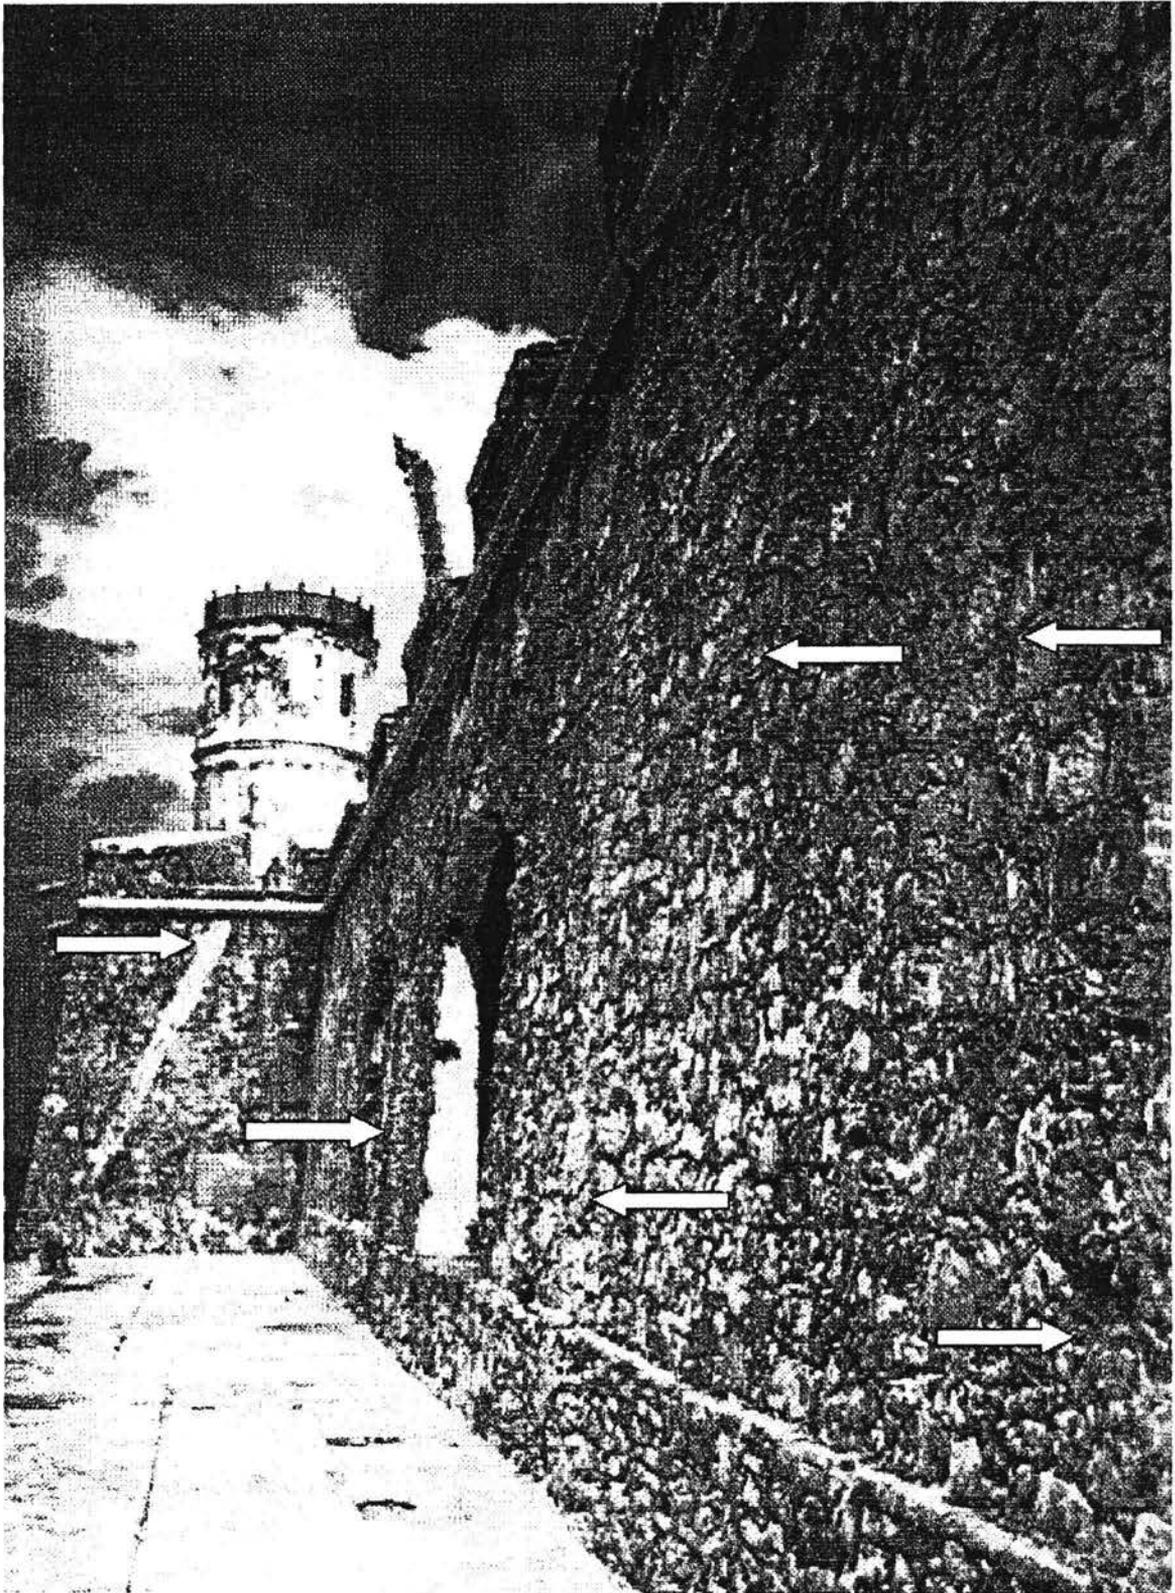
Como consecuencia de asentamientos diferenciales en la plataforma marina, se registran una serie de fracturamientos en varias zonas de la Fortaleza. Los asentamientos son causados, entre otros factores, por la estratigrafía, consistente en arenas limosas de baja compacidad, y al hecho que la fortaleza fue construida según se fue necesitando, lo que ocasionó que no se tuviera una adecuada planeación y hubiera diferencias radicales de peso en la estructura. Se ha comentado ya de los fracturamientos en el Muro de la Argollas y en el Baluarte de San Pedro. En la figura 2.4.1. se muestran otros fracturamientos en el Muro de las Argollas, y en la figura 2.4.2. una serie de fracturas de piso a techo en el interior del Baluarte de San Pedro.

Figura 2.4.1. Diversas fracturas presentes en el Muro de las Argollas. Al fondo, el Baluarte de San Pedro, donde se aprecia una fractura más.

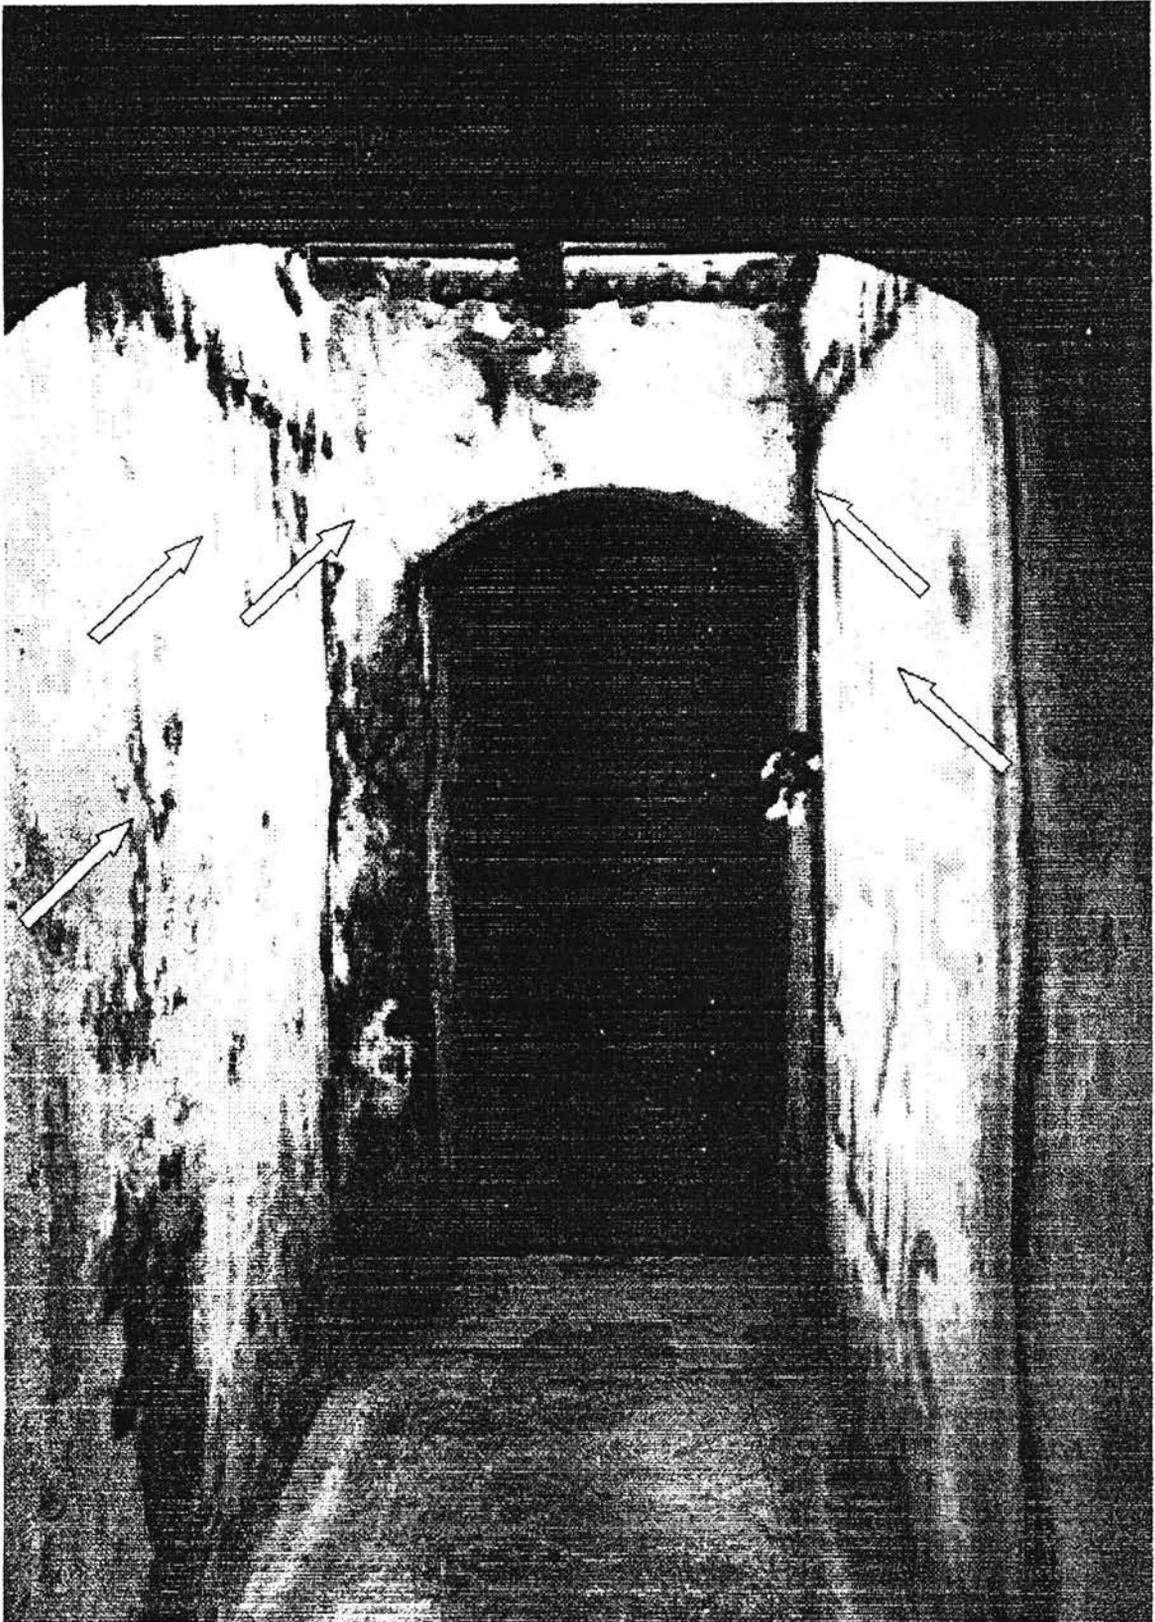
Figura 2.4.2. Fracturamientos de piso a techo en el interior del Baluarte de San Pedro.

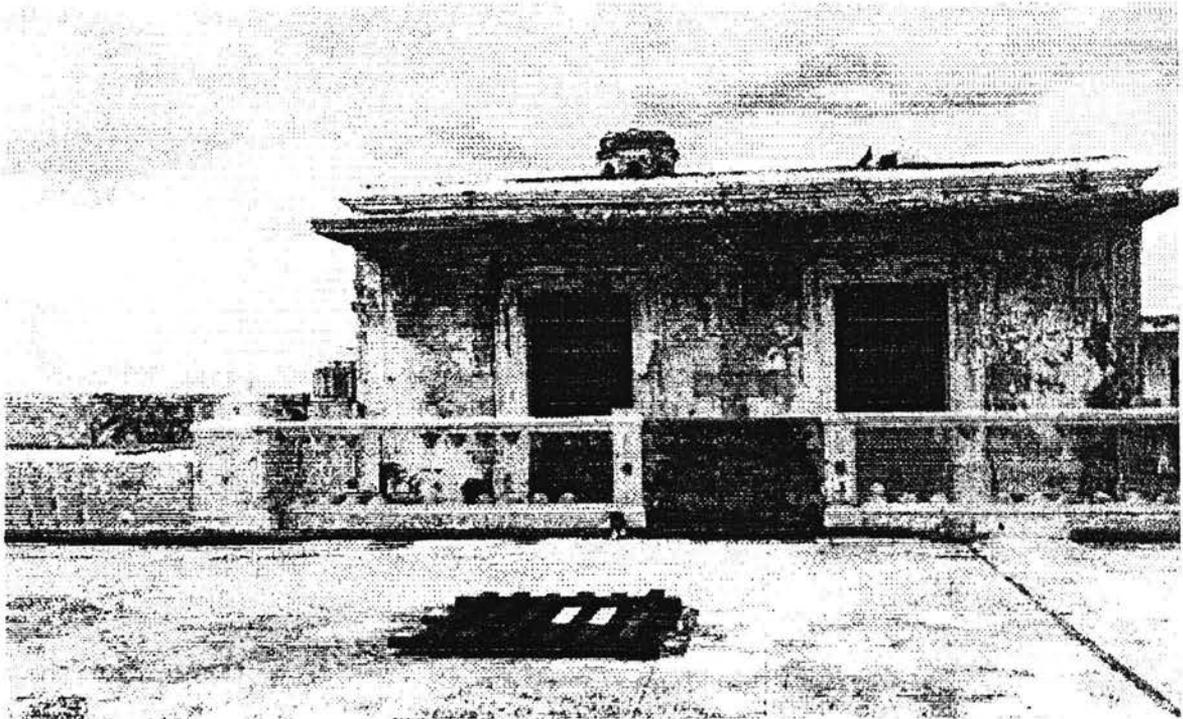
Durante el gobierno de Don Venustiano Carranza, se generó el auge en el uso del acero. Este material se utilizó en algunas zonas de la fortaleza, pero nunca se previó que los sulfatos del ambiente lo atacarían. En la figura 2.4.3 se muestra el deterioro en la parte superior de la Casa del gobernador, y es clara la erosión que ha sufrido la fortaleza por este agente.

**Figura 2.4.3. Ejemplo de daños causados por intemperismo. En la imagen, barandales en la Casa del Gobernador.**

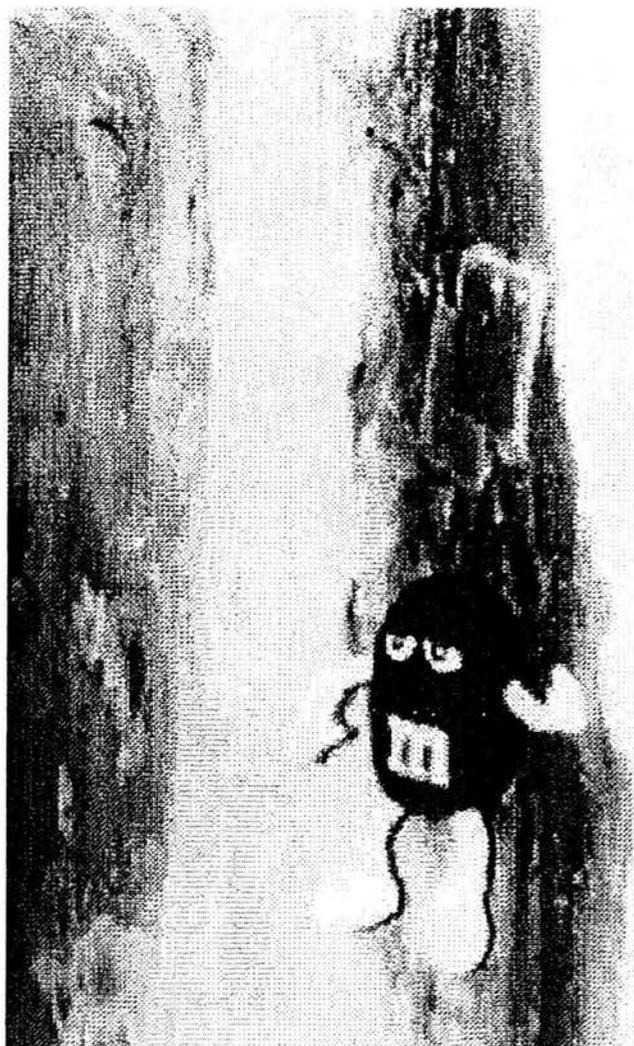
En la tabla 3.1.1. se muestra la magnitud de abertura de las grietas, dirección y período de medición. Como se observa en esta tabla, la magnitud de abertura de las grietas que se midieron en abril y mayo de 1995 no presentan una tendencia activa de abertura de estas, registrándose valores menores a 1 mm.

Figura 3.1.2. Testigo 08, ubicado en el túnel de acceso a la parte superior del Baluarte de San Pedro.

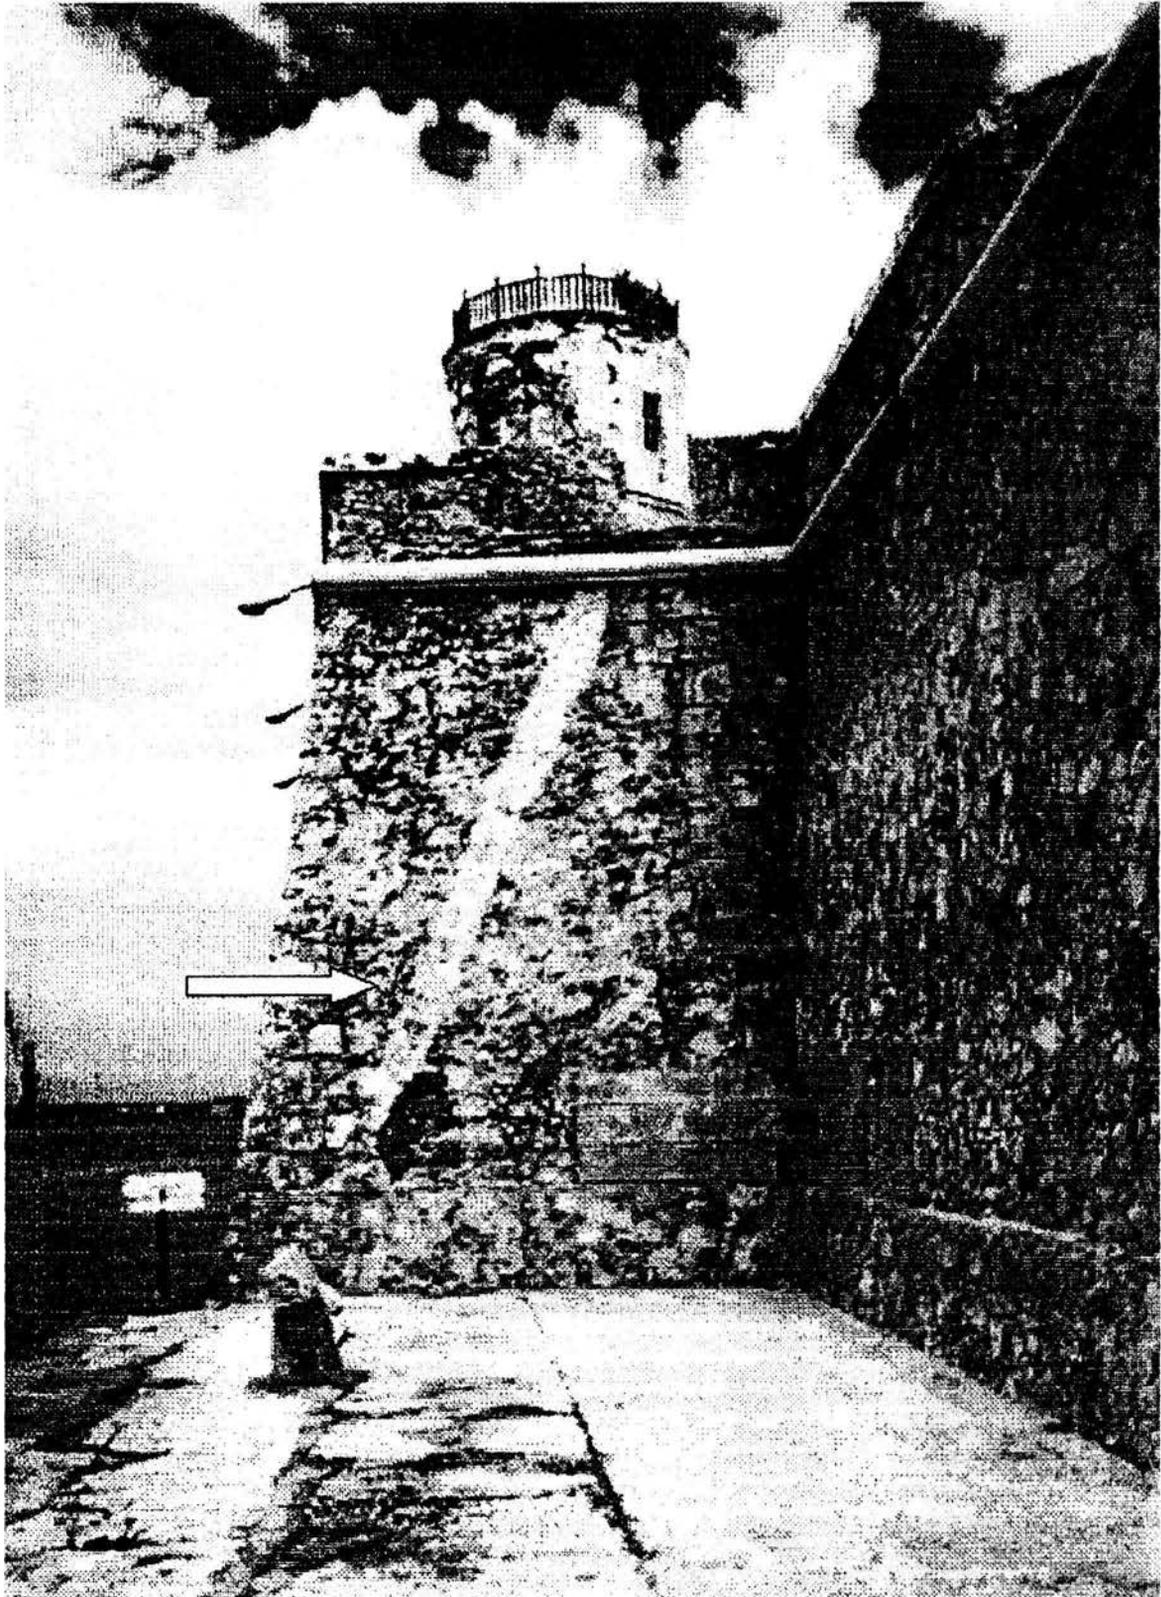
**Figura 3.1.4. Testigo 12, ubicado en el Baluarte de San Pedro. Se aprecia en la imagen el testigo 11, sobre el Muro de las Argollas**

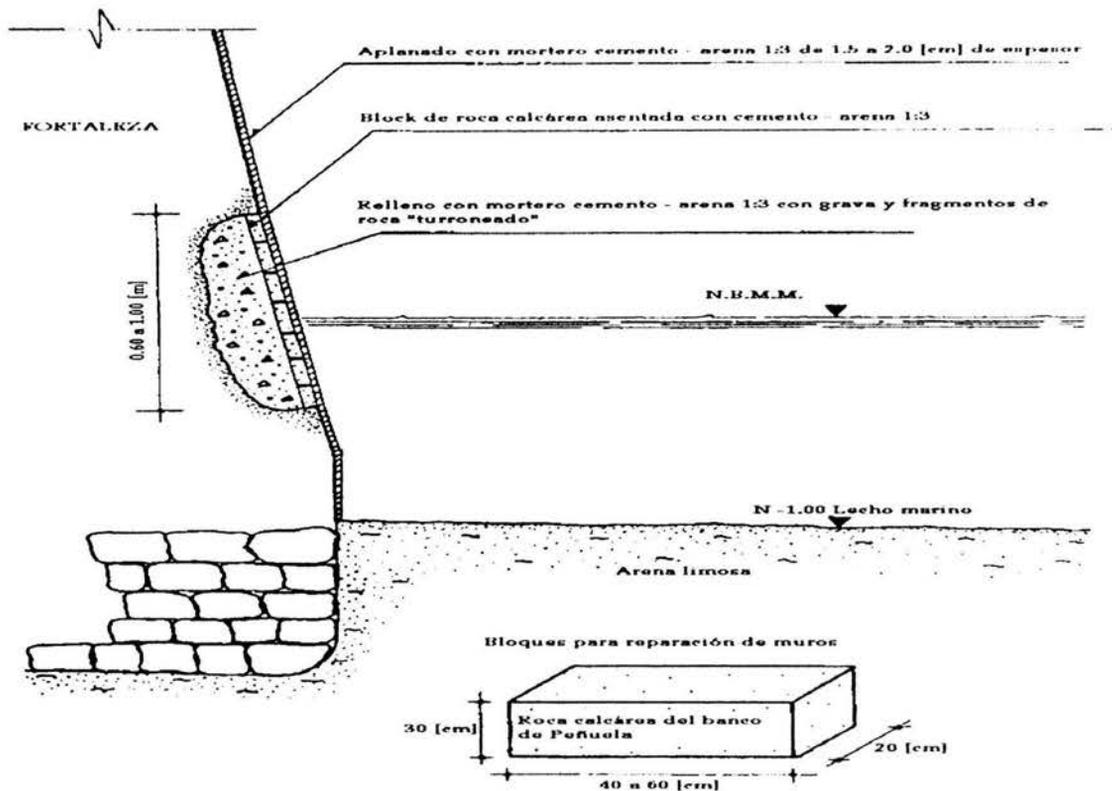
Debido a la alta contaminación de los canales interiores, no solamente la zona de variación de mareas de los muros presenta deterioro. Los trabajos realizados en el Puente de los Suspiros para abatir el agua de mar y trabajar en seco, permitieron observar que este daño llega también hasta el contacto del muro sumergido con el suelo del fondo marino, de esta manera se pudo concluir que la franja de muro deteriorada se amplía de un ancho de 0.6 m. a 1.20 m. aproximadamente, casi el doble de lo estimado inicialmente.

Figura 4.1.2. Detalle de la reparación de un muro en la zona de canales interiores de la Fortaleza.

En la figura 4.1.2. se muestra un esquema del procedimiento de reconstrucción, y en la figura 4.1.3. una fotografía del Revellín de San José, ya reparado, como ejemplo de las acciones realizadas en la zona.
