"PROYECTO INTEGRAL "SAN JUAN DE ULUA"

T E S I S

I N G E N I E R O C I V I L

JOSE AGUSTIN MONTAÑO BARRON

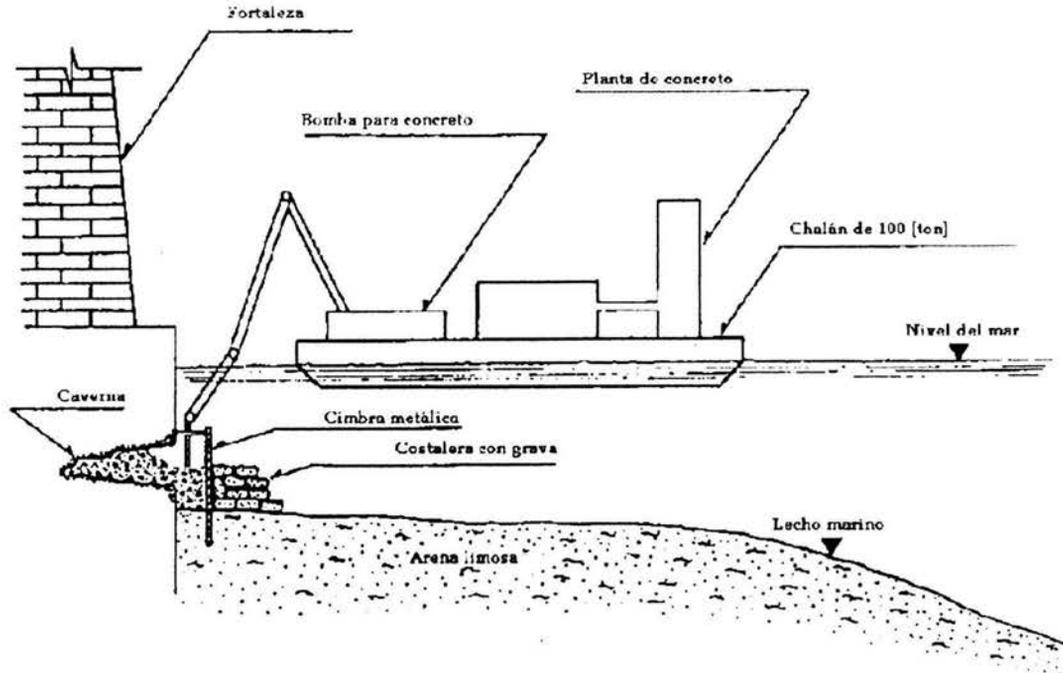
**Figura 4.3.1. Procedimiento para el relleno de cavernas en la plataforma marina bajo el Muro de las Argollas y los baluartes de San Pedro y San Crispín.**

Las socavaciones identificadas en las cimentaciones de los baluartes y del Muro de las Argollas, que se localizan en el lado suroeste de la Fortaleza deberán ser limpiadas y rellenas con concreto hidráulico de  $f'c = 300 \text{ kg/cm}^2$ . El propósito de este trabajo será detener el deterioro de la cimentación y el recalce de la misma.

En la figura 4.3.1. se muestra un esquema del procedimiento a seguir para el relleno de cavernas.
