“INGENIERÍA APLICADA EN LOS PROCESOS TÉCNICOS
Y ADMINISTRATIVOS EN LA RESTAURACIÓN DEL
PALACIO POSTAL DE LA CIUDAD DE MÉXICO”

T E S I S

EDUARDO FLORES GONZÁLEZ

2004

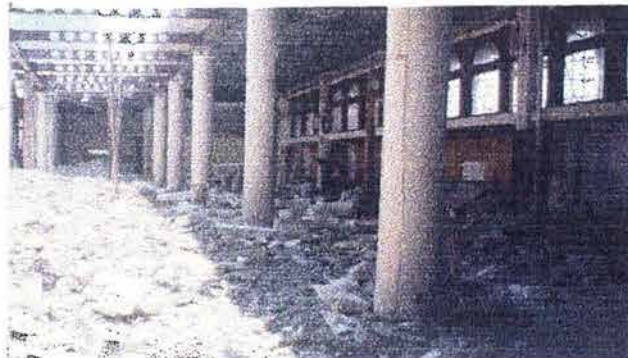
imagen no. 1

Durante el tiempo que permaneció el Banco de México en el edificio construyó en el costado poniente de este nivel un mezzanine a medio altura, 2.50 m, compuesto de vigas IPR de secciones 6" x 4" y 8" x 4", losa de concreto aligerado siporex y firme de concreto. Para retirar estos agregados se implementó por recomendación del estructurista el siguiente procedimiento:

1) Utilizando una cortadora de alta velocidad, fragmentar en material en bloques de 50 x 50 cm. (imagen no. 3)

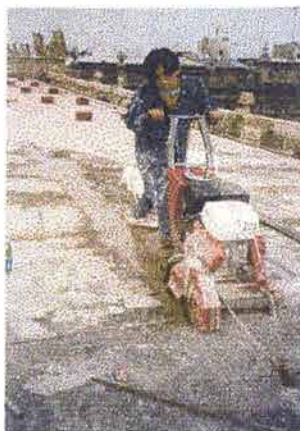
imagen no. 3

En la etapa de liberación de agregados de este nivel fueron encontrados muros de concreto de alta resistencia con dimensiones de 5.5 x 4.40 m de 20 cm de espesor, armados con acero de refuerzo de 3/8" en parrillas en los dos lechos a cada 20 cm en ambos sentidos, mismos que formaban parte de las dos bóvedas filatélicas del Servicio Postal ubicadas en las áreas norte y poniente.

Para efectos de retirarlos se diseñó un procedimiento de demolición especializada en virtud de que el nivel inferior inmediato, o sea la planta baja, se encontraba en plena operación, representando un riesgo la caída abrupta de fragmentos del concreto que por su peso podían atravesar la losa rüebliing. Es así que con extremas medidas de seguridad dio inicio el procedimiento de retiro de estos elementos, el cual consistió en apuntalar perfectamente el muro antes de comenzar cualquier trabajo e instalar andamios tubulares a los lados del muro, iniciar desde la parte superior la demolición de una franja de concreto de 10 cm en ambos sentidos para descubrir el acero formando

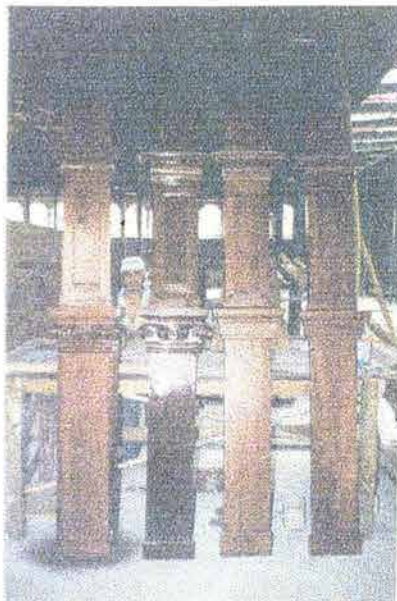
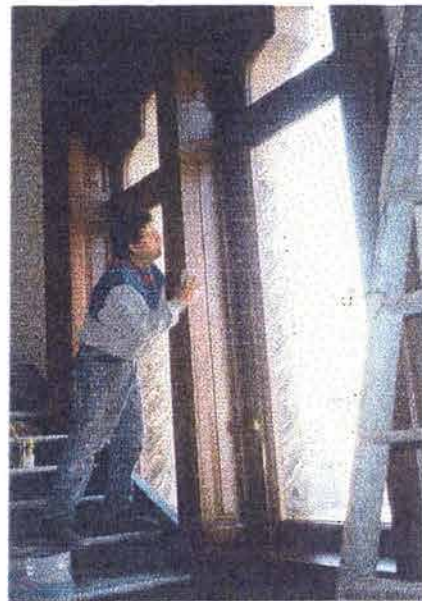
Una vez limpia se aprecia el grado de daño en la madera puesto que ya no tiene empastes ni resanes, logrando así definir con precisión las piezas que requieren ajustes y restituciones o injertos con madera nueva según sea el daño.

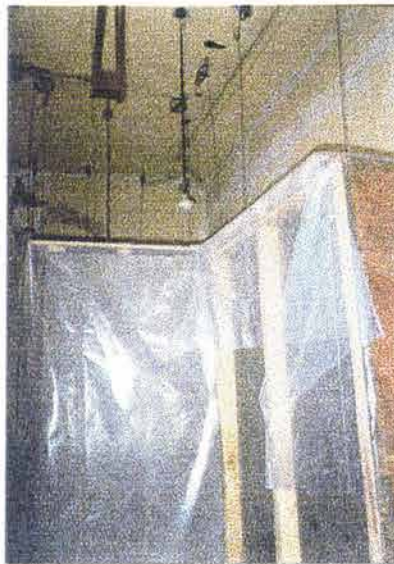
imagen no. 27

Como la totalidad de los muros del cuarto nivel a excepción de los perimetrales, el local destinado originalmente a albergar la maquinaria del reloj había sido modificada y para ganar espacios hacia el interior fue colocado en la década de los sesenta un muro de tabique adosado a la caja de madera que contenía la maquinaria, reduciendo considerablemente el espacio donde se alojaban también los contrapesos y el juego de poleas y cables que daban energía motriz para el funcionamiento (imagen no. 27). Este muro fue demolido con todo cuidado y así se logró posteriormente dejar libre una especie de vitrina de madera, que fue ejecutada en forma bastante tosca y en fecha desconocida, pero que tuvo la virtud de haber protegido la delicada maquinaria de su total destrucción.

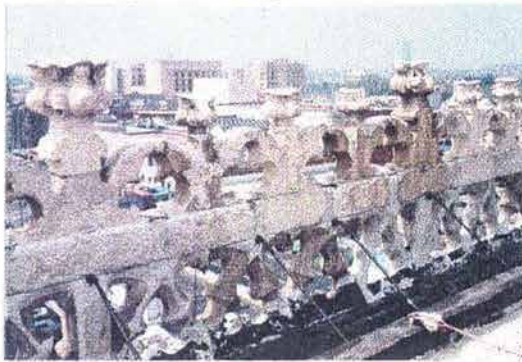
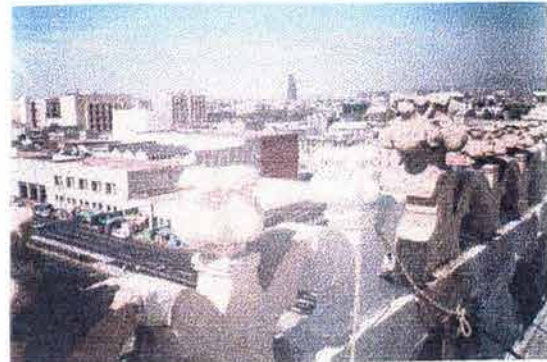
imagen no. 29

Los 8840 m² de superficie que componen las 4 fachadas de cantera del Palacio Postal han sufrido afectaciones debidas al intemperismo, (imágenes no. 29 y 30, antes y después) asociado a la acción de la lluvia, sol y contaminación del aire (ataque de los agentes químicos presentes en la atmósfera), ante los cuales las mamposterías han sufrido degradaciones en la cantera y disgregación de la mezcla del junteo entre los bloques de mampostería en muros de fachada, dichas afectaciones han sido atendidas de forma especializada para su corrección y el rescate estético del inmueble.

Para llevar a cabo el rescate de las fachadas se llevo a cabo el siguiente procedimiento:
