FINCA “VILLE DES ROSES”  
VIVIENDA SUBURBANA ECLÉCTICA EN  
TLALPAN

Tesis que para obtener el grado de  
MAESTRA EN ARQUITECTURA

ARQ. JUANA PAZ GUTIÉRREZ FISCHMAN

PROGRAMA DE MAESTRÍA Y DOCTORADO EN ARQUITECTURA  
2004

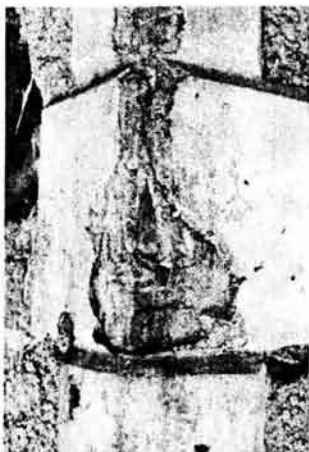
FIG. 34. El estuco se ha desprendido en varios puntos de la decoración de los muros dejando a vista la piedra brasa de su construcción.

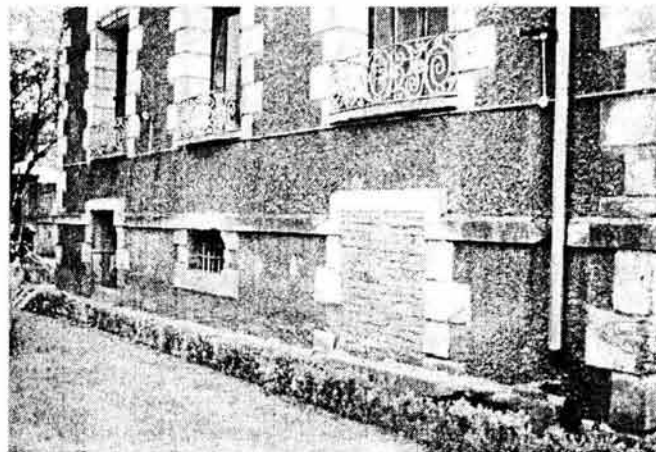
FIG. 35. Vanos tapiados, molduras fracturadas, aplanados desprendidos e instalaciones adosadas son algunos de los daños de la vieja casona.

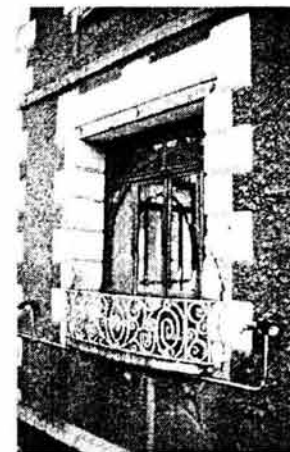
La afectación más notoria es una grieta casi vertical de más de 2 cm. Que aparece en el muro sobre la esquina suroeste de la edificación, que indica un posible asentamiento del terreno. El resto de los muros están en buen estado.

FIG. 36. Una grieta importante en la zona sudoeste de la casa denota daño estructural.

Los paramentos verticales de la edificación se encuentran en plena función estructural. Sólo se requerirá inyectar unas grietas localizadas en la planta baja en la esquina suroeste, lo cual se realizará con mezcla de cal arena y cemento en la proporción indicada. Sin embargo, se requiere hacer una exploración en la cimentación correspondiente a esta zona para observar si no hay huellas que indiquen hundimientos diferenciales de consideración.

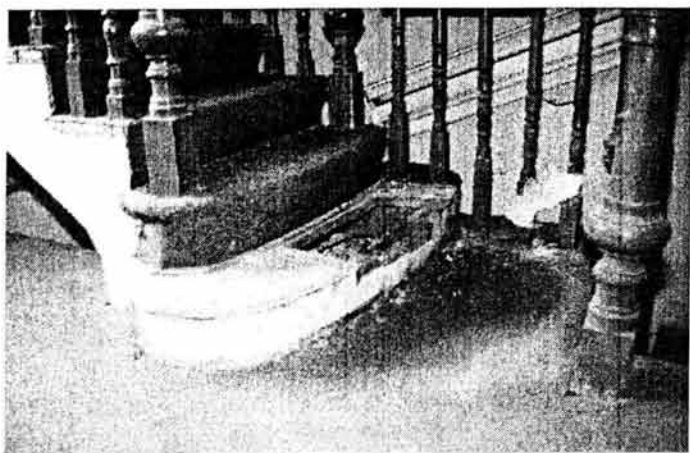
FIG. 37. En el arranque de la escalera que lleva a la azotea se aprecian daños considerables en los componentes como alteración en sus acabados originales ya que sus pasos han sido alfombrados y el primer escalón mutilado.

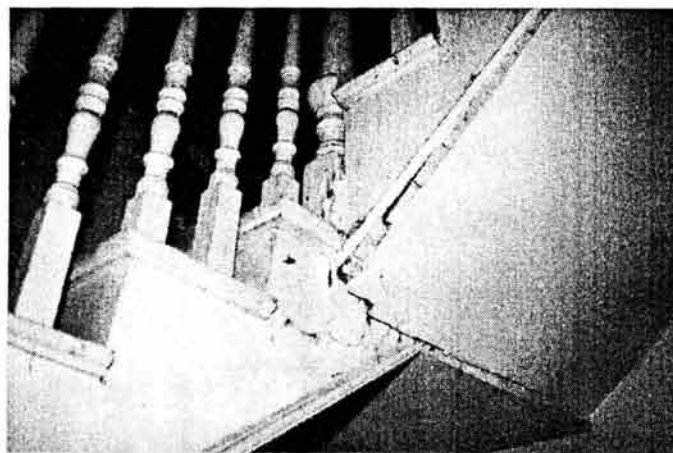
La escalera de madera presenta gran destrucción de sus escalones, faltan balaustres torneados, a la duela que forra la parte inferior se le ha sobrepuesto planchas de madera laminada reciente, y sus molduras están desprendidas.

FIG. 38. Los tableros del acabado original se encuentran cubiertos y hay desprendimiento de partes de la escalera principal.

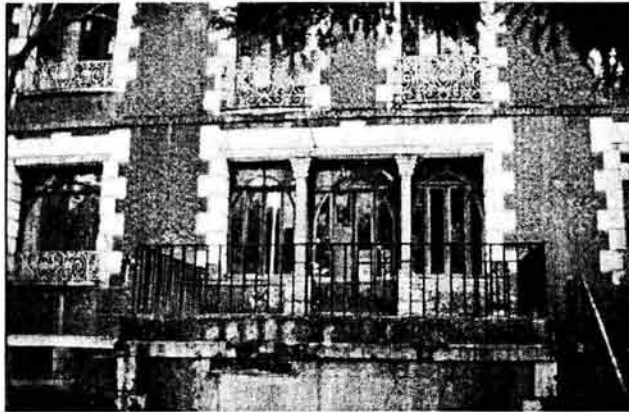
FIG. 39. La terraza se encuentra altamente alterada y deteriorada: daño en elementos estructurales, baranda añadida, aplanados y almohadillados desprendidos, elementos de cantera erosionados, etc.

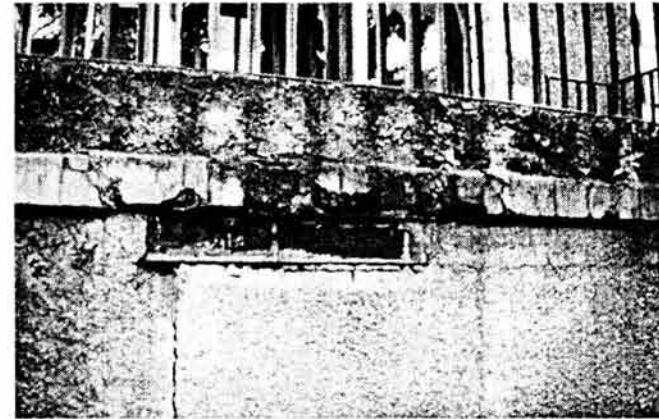
FIG. 40. En este acercamiento se puede apreciar la avanzada oxidación que presenta la vigueta de acero que conforma el entrepiso de la terraza.

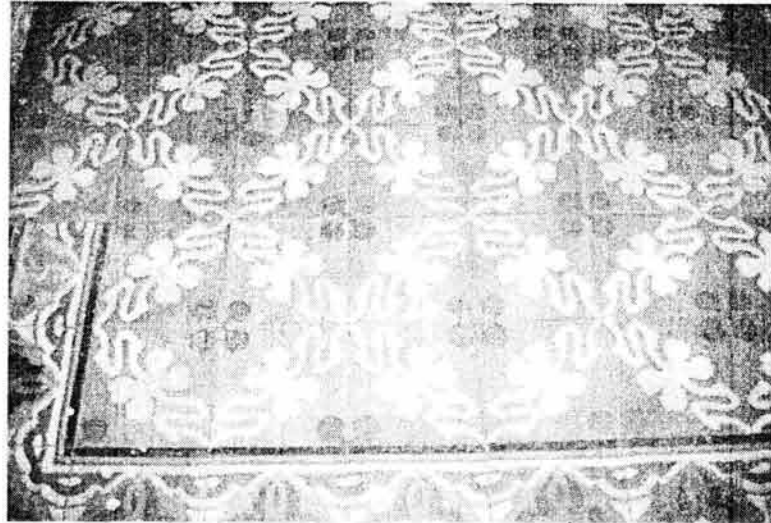
FIG. 41. La casona conserva aun en el vestibulo loseta de cemento hidráulico decorada de principios de siglo. Foto: JPazGF, 1997

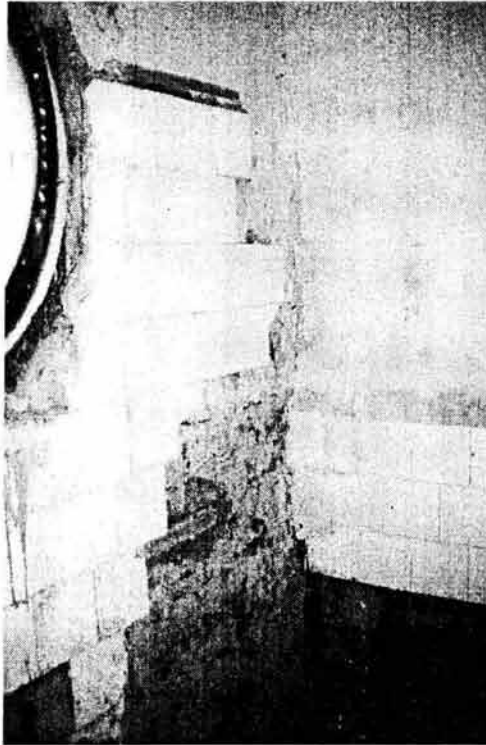
FIG. 43 Vista del recubrimiento del baño en planta alta, donde se evidencia el deterioro: los azulejos originales fueron mutilados, los añadidos destruidos y las piezas sanitarias sustraídas. Foto: JPazGF, 1997.

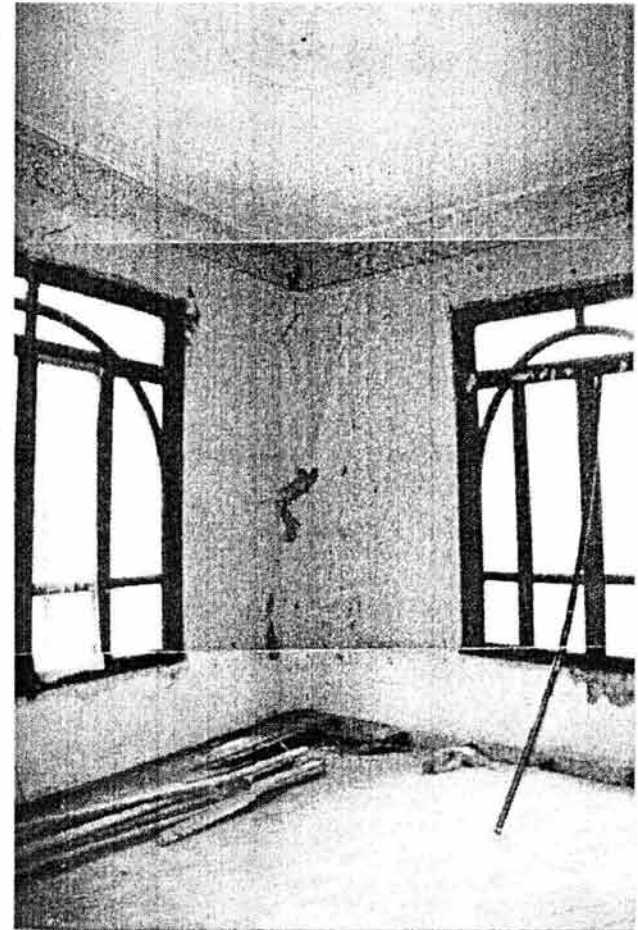
FIG. 44 En el interior de esta recámara, los daños abarcan todos sus elementos: duelas y zoclos desprendidos, papel mural humedecido y rasgado además de haber sido pintado, el veso del plafón agrietado. Foto: JPazGF, 1997.

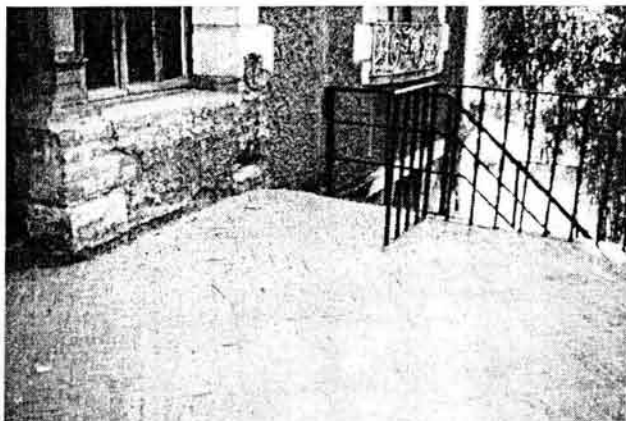
FIG. 45. El piso de la terraza muestra recubrimiento añadido de tabique rojo comprimido cuya superficie presenta la coloración verdosa del musgo y ha sido agregada una escalera y barandal de ángulos de hierro. Se pueden ver también daños en el muro, donde el aplanado se ha desprendido y la ausencia del repisón de cantera de la ventana. Foto: JPazGF, 1997.

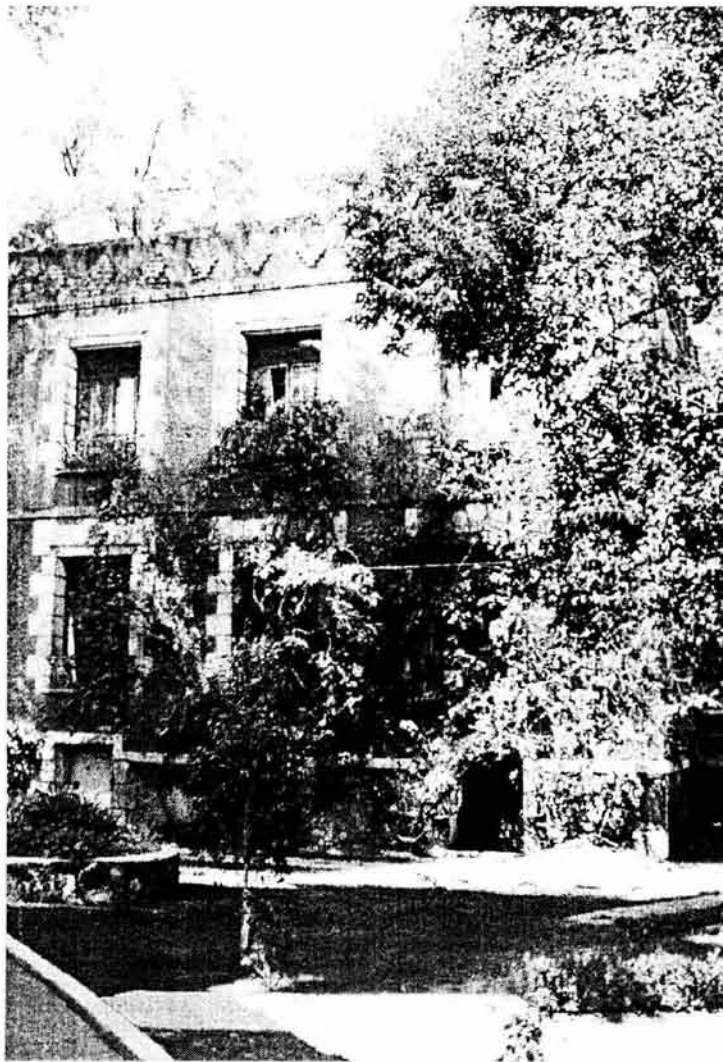
Es importante mencionar la presencia de abundante vegetación parásita, que causa daños serios en el aplanado de fachadas, en elementos de la decoración y pretilas.

FIG. 46. Al encontrarse la casa abandonada en 1997, esta había sido invadida de vegetación parásita como se puede apreciar en la fachada oriente, cubierta casi totalmente por una planta trepadora. Foto: JPazGF, 1997.

Erradicadas las plantas que crecen en la superficie de los muros y para evitar el daño del aparejo, se recurre a inyectar la raíz con herbicida y pentaclorofenol para su secado y total destrucción, sólo entonces puede ser retirada. Posteriormente se aplica como biocida preventivo, un producto soluble al agua el Bromacil, que impida por largo tiempo el nuevo crecimiento vegetal.

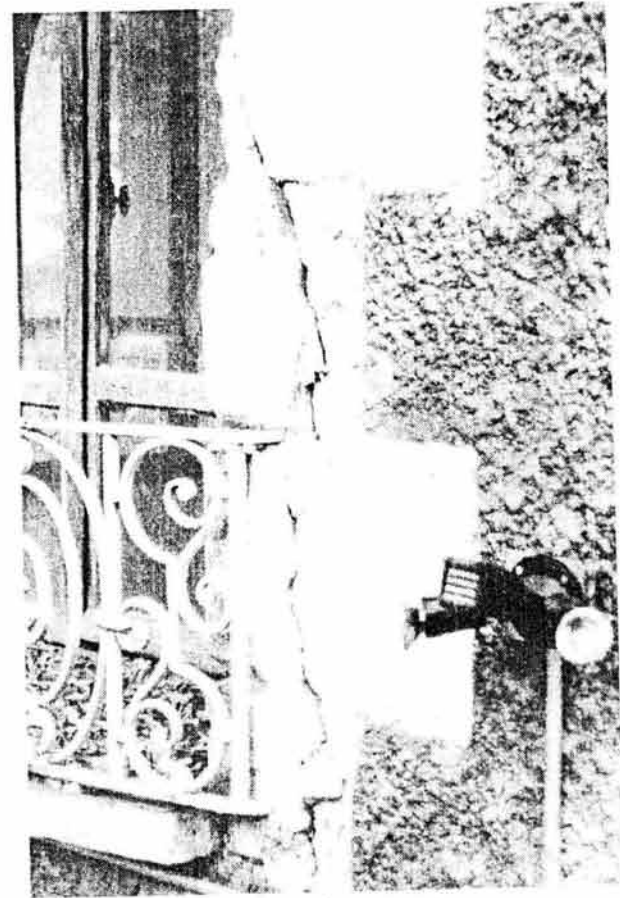
Fig. 48 Grieta relevante en zona sudoeste de la casa.

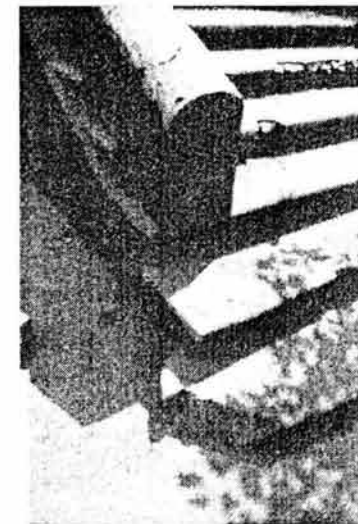
FIG. 60. Esta imagen capta el daño de un escalón fracturado durante el proceso de intervención de 1998. Foto: JPazGF, 1998.
