FACULTAD DE INGENIERÍA

**“Monitoreo vertical en la Terminal Pantitlán del Sistema
de Transporte Colectivo (Metro)”**

MARISOL MANCERA CEDILLO

OCTUBRE 2004

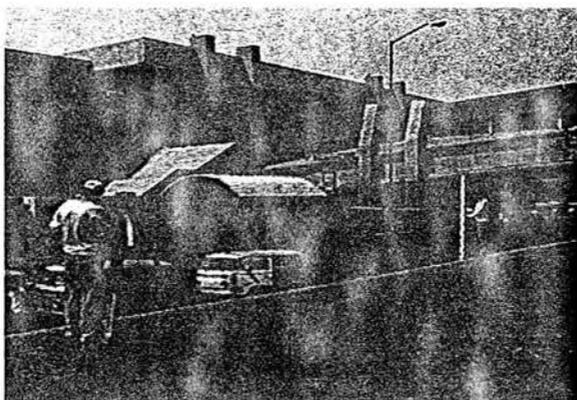
Fig. 1.5 nivelación del cajón y muro de Río Churubusco

Con base en los resultados de las nivelaciones realizadas se analizó el comportamiento de cada una de las estructuras revisadas en cuanto a movimientos verticales tomando en cuenta el hundimiento regional y local del sitio en estudio, figura 1.5.

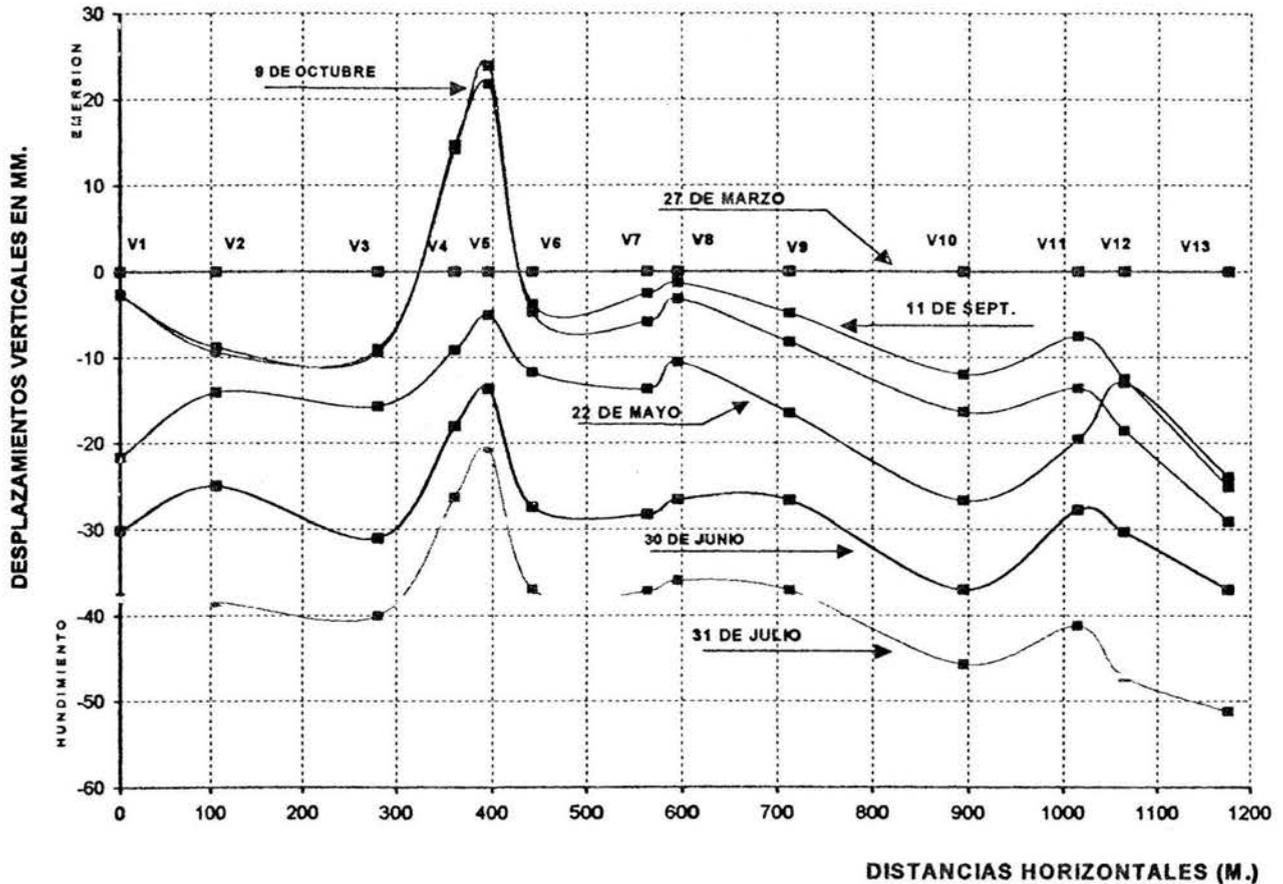
Gráfica 3.11. Monitoreo de la Poligonal Principal del Conjunto Pantitlán

En la gráfica figura 3.11, observamos como la primera nivelación con fecha del 27 de marzo se uso como referencia, para observar gráficamente los movimientos de los puntos de la poligonal, para subsecuentes nivelaciones, más adelante se puede apreciar como fue siendo la emergencia y el hundimiento de los vértices, donde podemos observar un hundimiento a partir de la segunda nivelación, sin embargo las dos últimas fueron nivelaciones que emergieron.
