"ANTIGUA ESCUELA DE MEDICINA"
El efecto de los hundimientos diferenciales en su
comportamiento estructural.

T E S I S

QUE PARA OBTENER EL TÍTULO DE:
I N G E N I E R O C I V I L

Diciembre de 2004

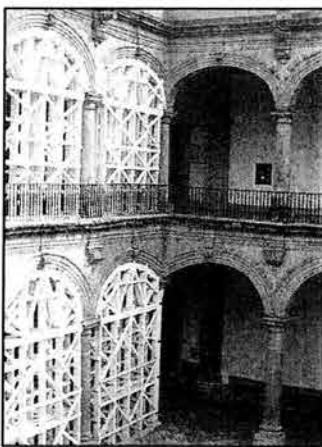
Fig IV.4 Zona afectada

En las mismas figuras, puede observarse que algunas grietas coinciden con las zonas de mayor hundimiento, tal es el caso de la que atraviesa por el sureste del patio principal y que ha afectado a las columnas 12 de la planta baja y 15 de la planta alta, fracturando por la mitad a ésta última (Figs IV.4, IV.5 y IV.6), pero no solo eso, las dovelas de los arcos se han deformado. Además, la losa de entrepiso y las bóvedas que funcionan como azotea en los corredores del patio principal presentan una separación de varios centímetros siguiendo la trayectoria de la grieta.

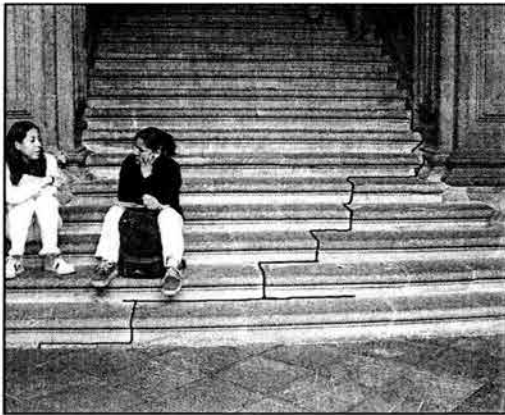
Fig IV.7 Escalera principal

Paralelas a la grieta antes mencionada, dos más, cruzan el patio principal comenzando en la fachada poniente, en donde se encuentra el paraninfo, afectando las columnas que se localizan frente a éste como las que se localizan frente a la escalera principal, que esta considerada como uno de los elementos más dañados. Sobre el muro que limita a la escalera se pueden identificar fácilmente estas tres grietas, que a su vez afectan a la bóveda que se encuentra sobre la escalera. (Figs IV.7, IV.8 y IV.9).

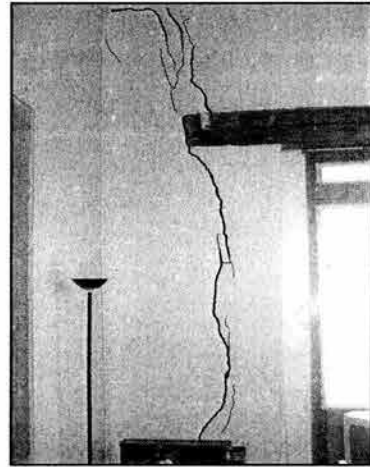
Fig IV.11 Oficina del rector (fachada poniente)

Una cuarta grieta cruza el edificio comenzando nuevamente en la fachada poniente en la oficina del rector (Fig IV.11) y continúa una trayectoria casi recta hasta llegar a los baños, aquí se bifurca y crea dos ramificaciones, una de las cuales entra al auditorio principal y la otra continúa hacia el acervo de la biblioteca (Fig IV.10), ésta es una de las grietas más impresionantes por la separación que presenta y por la altura del muro.

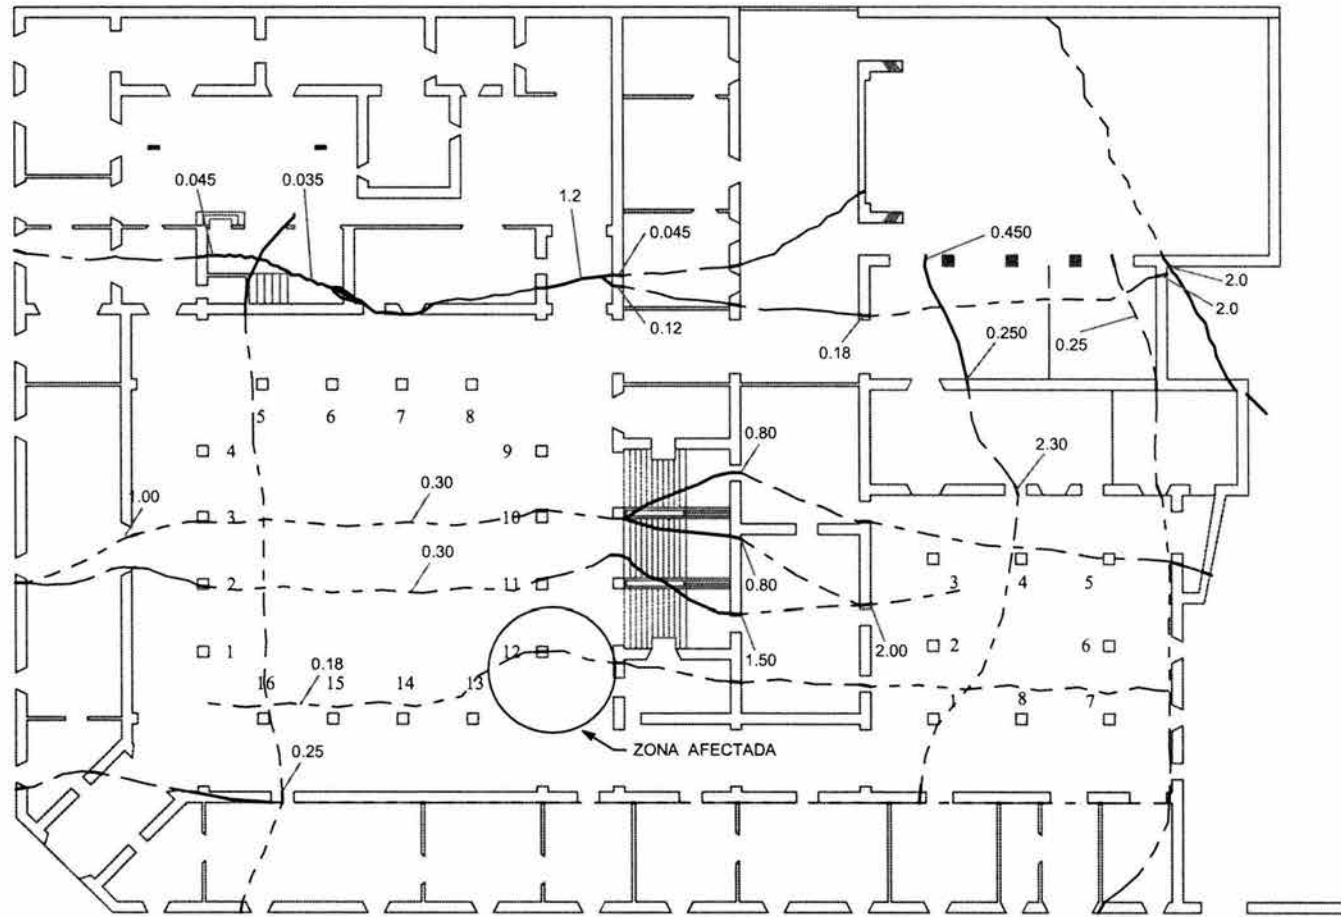
Fig IV.15 Levantamiento de grietas en planta baja, julio de 2003

Con el fin de conocer la situación actual del inmueble, se realizó un levantamiento de grietas, los resultados se muestran en las Figuras IV.15 y IV.16, en ellas se indican algunas de sus magnitudes representadas en porcentaje, considerando como grietas todas aquellas fisuras con valor mayor a 1 cm, además se puede apreciar la trayectoria que éstas siguen; las de mayor magnitud y alcance lo cruzan casi en su totalidad en dirección oriente-poniente, dirigiéndose hacia el centro de la manzana.

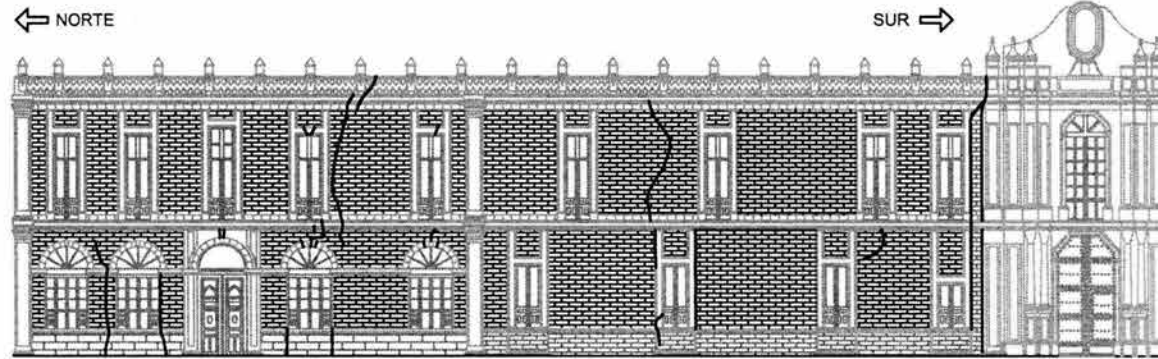
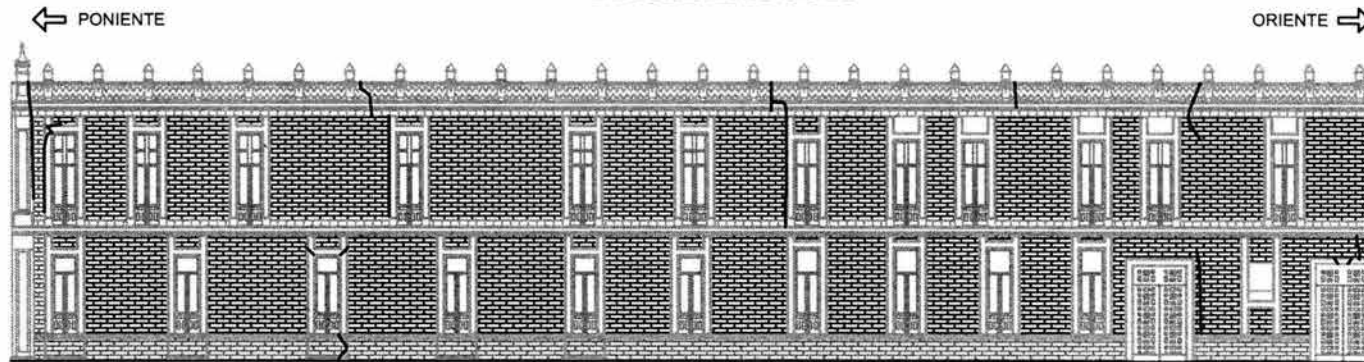
Fig. IV.17 Levantamiento de grietas en fachadas fachadas principales, julio de 2003

Los agrietamientos que presenta actualmente el edificio en sus fachadas sur y poniente se pueden conocer en la Fig IV.17, y en el Anexo 4, sección de daños estructurales, se pueden encontrar mas fotografías de los daños que afectan al edificio.

⁷ Esta conclusión fue determinada al observar el “levantamiento de grietas en fachadas (Fig. IV.17)”, y los “perfiles de nivel de la fachada sur (Fig IV.27)”, ya que grietas y deformaciones coinciden en su ubicación.

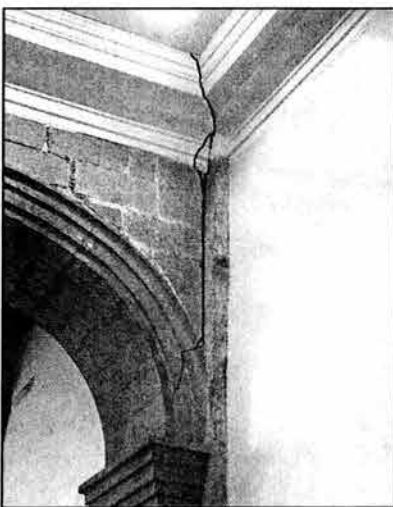
Al interior del edificio, sobre el muro que cruza de oriente a poniente y que limita a la crujía sur, tal fenómeno se manifiesta con la aparición de grietas en todos los puntos en donde se une a los muros transversales “esquinas” (Figs IV.28 y IV.29). Esto se debe quizás a que la evolución del desplome de éste muro y del que limita a la calle de República de Venezuela son diferentes entre si, pues el desplome que ambos experimentan, tiene el mismo sentido, como lo podremos verificar posteriormente. La Fig IV.30, ilustra tres posibles casos del comportamiento que pueden estar experimentando estos muros, y se considera que el caso “c” es el que más se apega a esta situación.

El por qué se ha dado este fenómeno, tiene su origen en dos posibles causas, la primera se basa en la idea de que las deformaciones que sufre el inmueble originan un movimiento diferencial en el área de la crujía, mismo que actúa en los muros separándolos y como consecuencia desplomándolos.

Fig. IV.28 Agrietamiento originado por la separación de muros

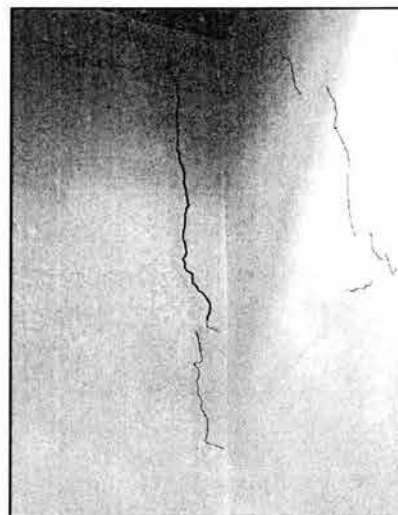
Fig. IV.29 Separación de muros en la crujía sur

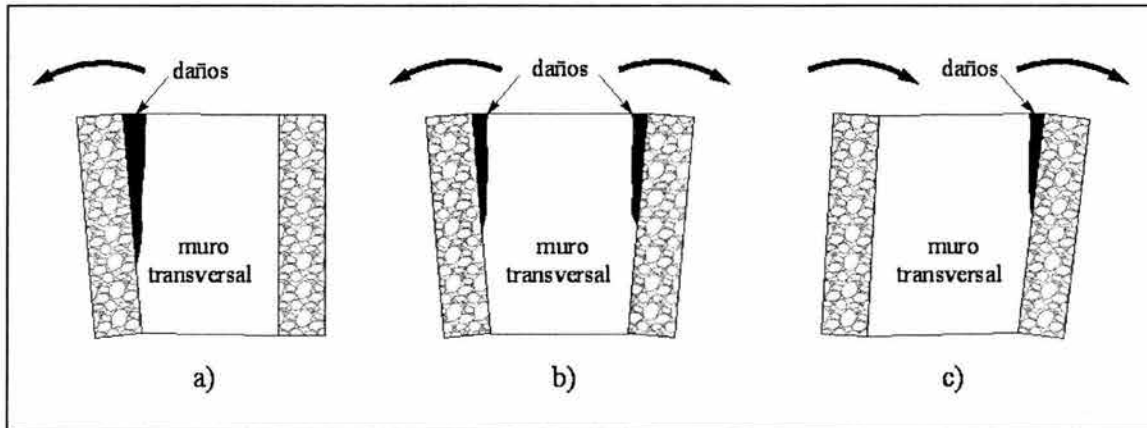
Fig. IV.30 Patrón de agrietamientos en los muros de la crujía sur a) un muro vertical y el otro desplomado., b) ambos muros desplomados en sentido contrario., c) ambos muros desplomados en un sentido, pero con distinta magnitud

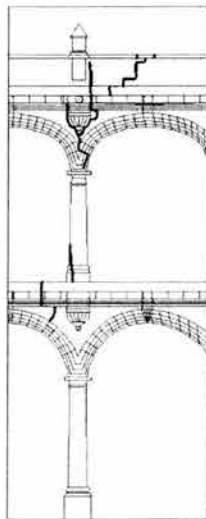
Fig V.7 Elementos dañados

Estos elementos resultan ser de los más afectados del edificio debido a la pérdida de verticalidad y a las fracturas que algunas de ellas acusan, como puede apreciarse en las Figs V.7 y V.8.

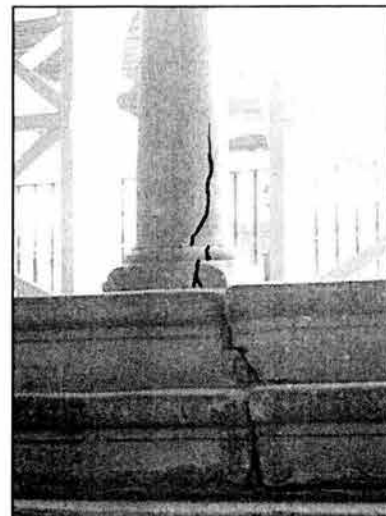
Fig V.8 Columna 15, primer nivel

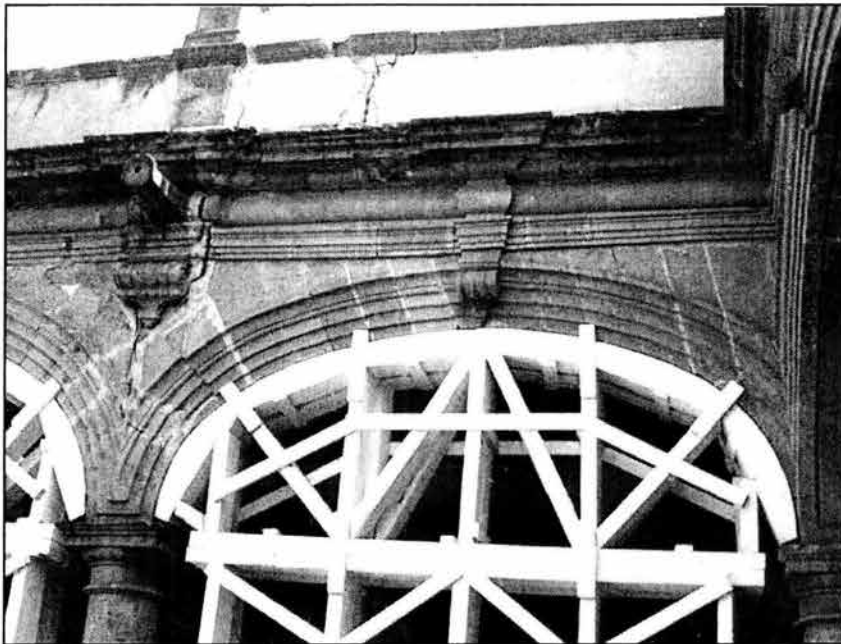
Fig V.11 Arcos dañados

Con la pérdida de la verticalidad de las columnas, los arcos comenzaron a incrementar su claro provocando la separación y desplazamientos relativos de sus dovelas (Fig V.11). Para evitar que esta situación progrese y genere condiciones de inestabilidad, se ha considerado necesario intervenir la cimentación del recinto y restituir la integridad de la superestructura. En el caso particular de los arcos, se analiza la posibilidad de consolidar la mampostería e incluir refuerzos resueltos con elementos de acero, a fin de mejorar la estabilidad de las dovelas afectadas.

El uso de acero inoxidable tiene como propósito evitar la oxidación del metal, por consiguiente daños a largo plazo en la cantería, ya que se ha observado que al insertar acero de refuerzo convencional sin ninguna protección, éste corre el riesgo de oxidarse y de hacer estallar la piedra a causa de la expansión que sufre el metal al oxidarse.

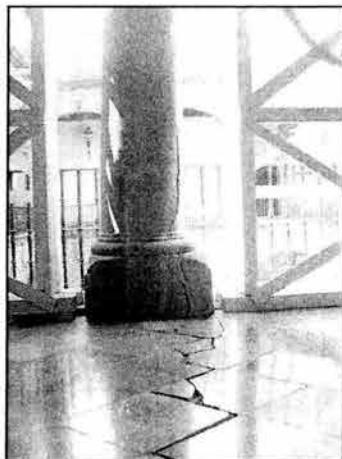
La configuración convexa que ha adquirido la cimentación del recinto a causa de los hundimientos diferenciales, ha provocado agrietamientos por flexión en el cuerpo principal del inmueble, afectando patios y, sobre todo, arcadas, sistemas de piso y cubiertas alrededor del patio principal.

Fig V.13 Daños de la losa en la zona afectada

Una alternativa que se ha considerado para subsanar los daños, consiste en sustituir un segmento de la losa, de tal manera, que la nueva tenga el refuerzo suficiente para evitar que los daños surjan en el mismo sitio y afecten a las columnas como hasta ahora lo han hecho. La Fig V.16, muestran un esquema general de la propuesta de intervención.
