*La Hacienda San Isidro*  
complementa al  
*Centro Histórico de Acámbaro, Gto.*

Tesis de grado  
Especialidad en Restauración de Monumentos

Presenta  
Ma<sup>s</sup> Carolina Raposo Fernández

México D.F., 2005

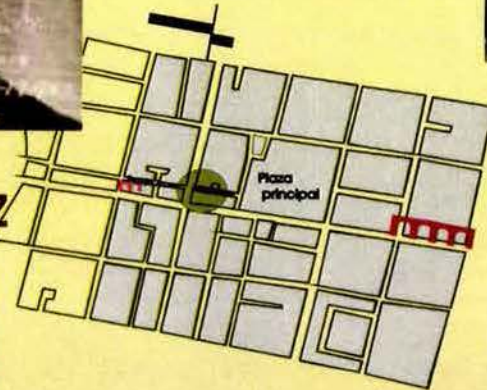
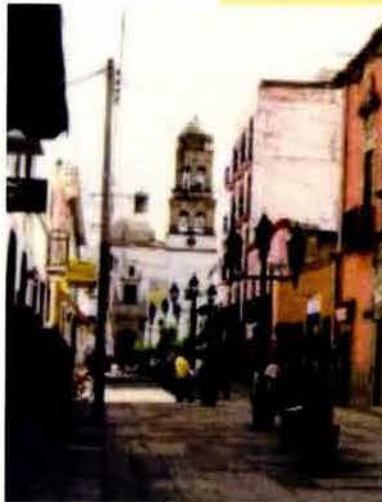
## Pasaje Juárez

El eje del pasaje, une el Santuario de Guadalupe con la plaza principal, rematando en la portada de la Iglesia del convento, conocida como la Parroquia. Sobre esta calle se encuentran edificaciones de los siglos XVIII y XIX, la mayoría muy deterioradas.

Algunas casas como la de la esquina con Leona Vicario fueron pintadas, pero continuan abandonadas o en proceso de deterioro.

Actualmente convertida en calle peatonal e implementada con mobiliario urbano ajeno al pueblo. Los inmuebles no fueron intervenidos.

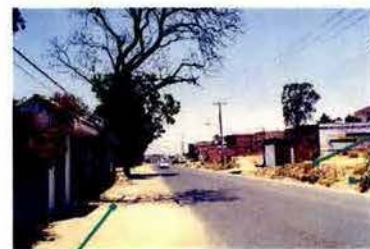
1. El área de peatones esta desprotegida y no se diferencia del arroyo.

3. Los predios, están subutilizados o con construcciones de mala calidad, que contribuyen al deterioro del espacio urbano.

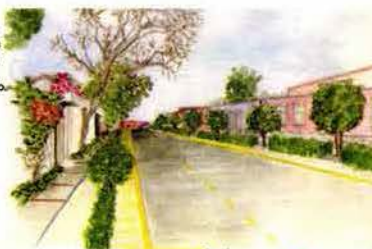
2. No existe acera en esta zona

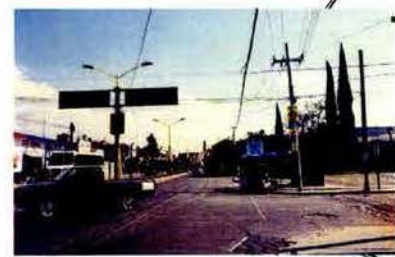
La avenida Primero de Mayo, que pasa por la hacienda; presenta intenso tránsito vehicular, acentuando su aislamiento, dentro de una trama tortuosa y confusa.

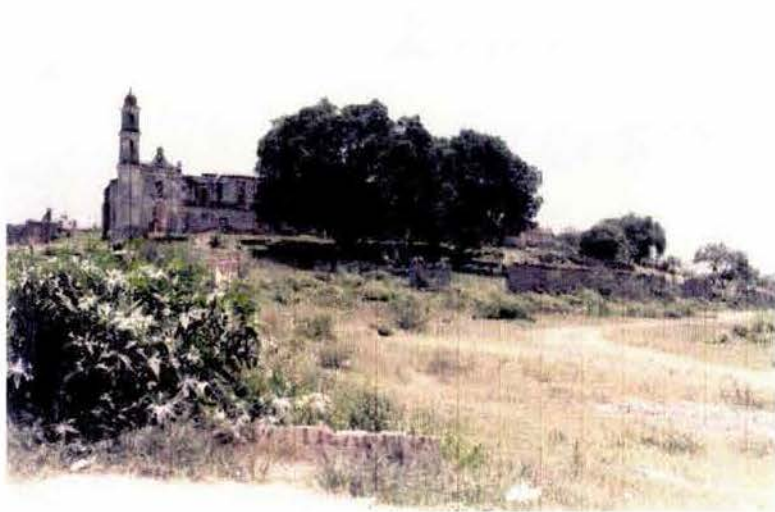
CASCO DE LA HACIENDA SAN ISIDRO  
Foto de la autora, Acámbaro, 1998

Su emplazamiento en la parte alta de una colina, hace que se vea imponente desde la avenida. A pesar de estar sometida a un proceso de deterioro sin tregua, que se percibe desde el primer momento,
