Universidad Nacional Autónoma de México
Facultad de Arquitectura
Taller Max Cetto

TESIS: PARA OBTENER EL TÍTULO DE ARQUITECTO

**ADECUACIÓN EN LA COLONIA JUÁREZ PARA
LA CONSERVACIÓN DEL PATRIMONIO HISTÓRICO**

Havre No. 69, 71, 73 y 75. Col. Ju•rez.

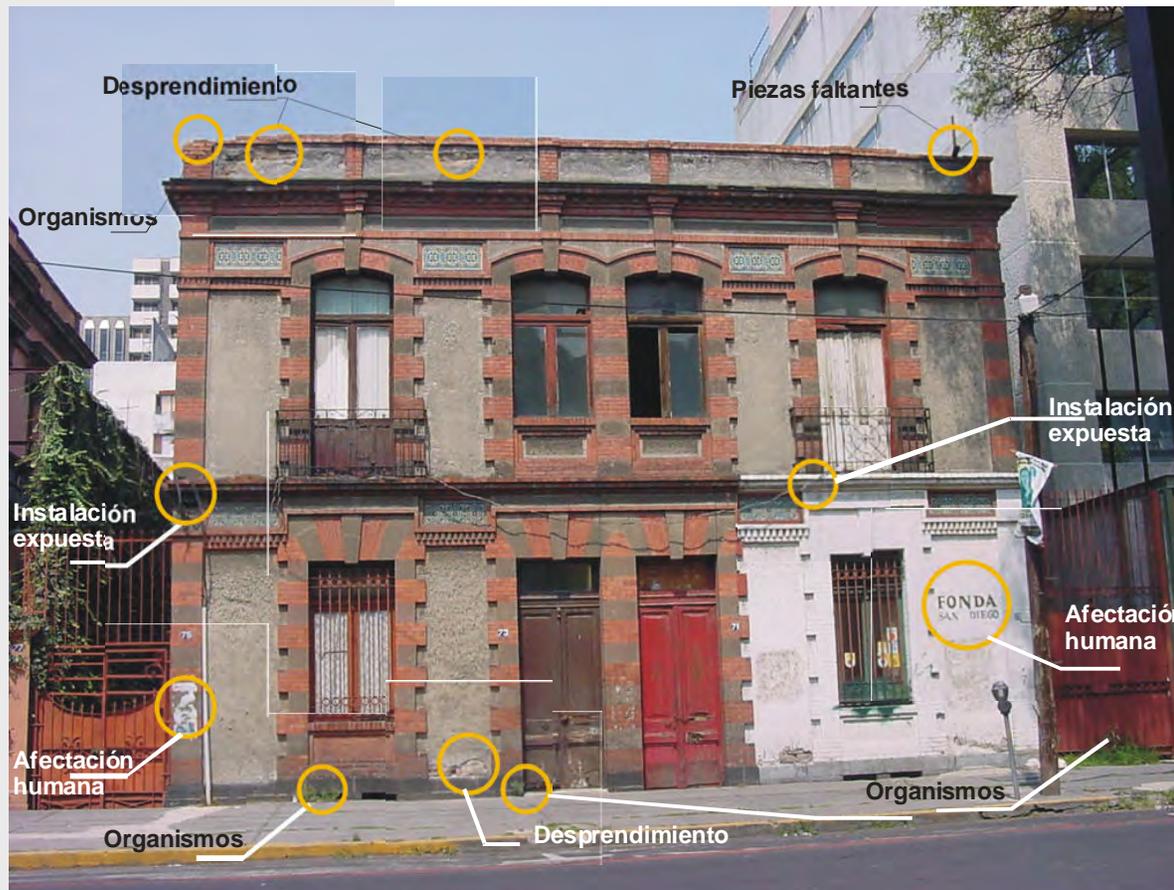
De manera genérica, podemos decir que el edificio se encuentra en condiciones estables, aunque sufre deterioros a causa de lluvias y viento, provocado por el nulo mantenimiento, desgastando materiales que principalmente se ven reflejados en la fachada principal.

Fachada actual. Lesiones

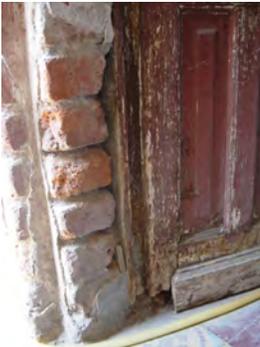
Desprendimiento
de material

Desprendimiento de
material

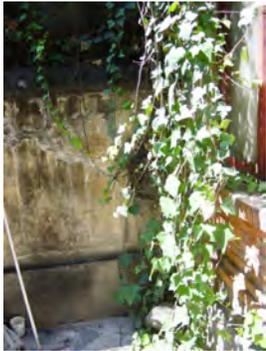
Oxidación de par galvánico en acero de soporte

Organismos en fachada

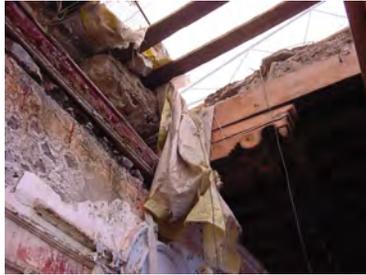
Estado Actual del atrio

Alto grado de Deterioro en la cubierta

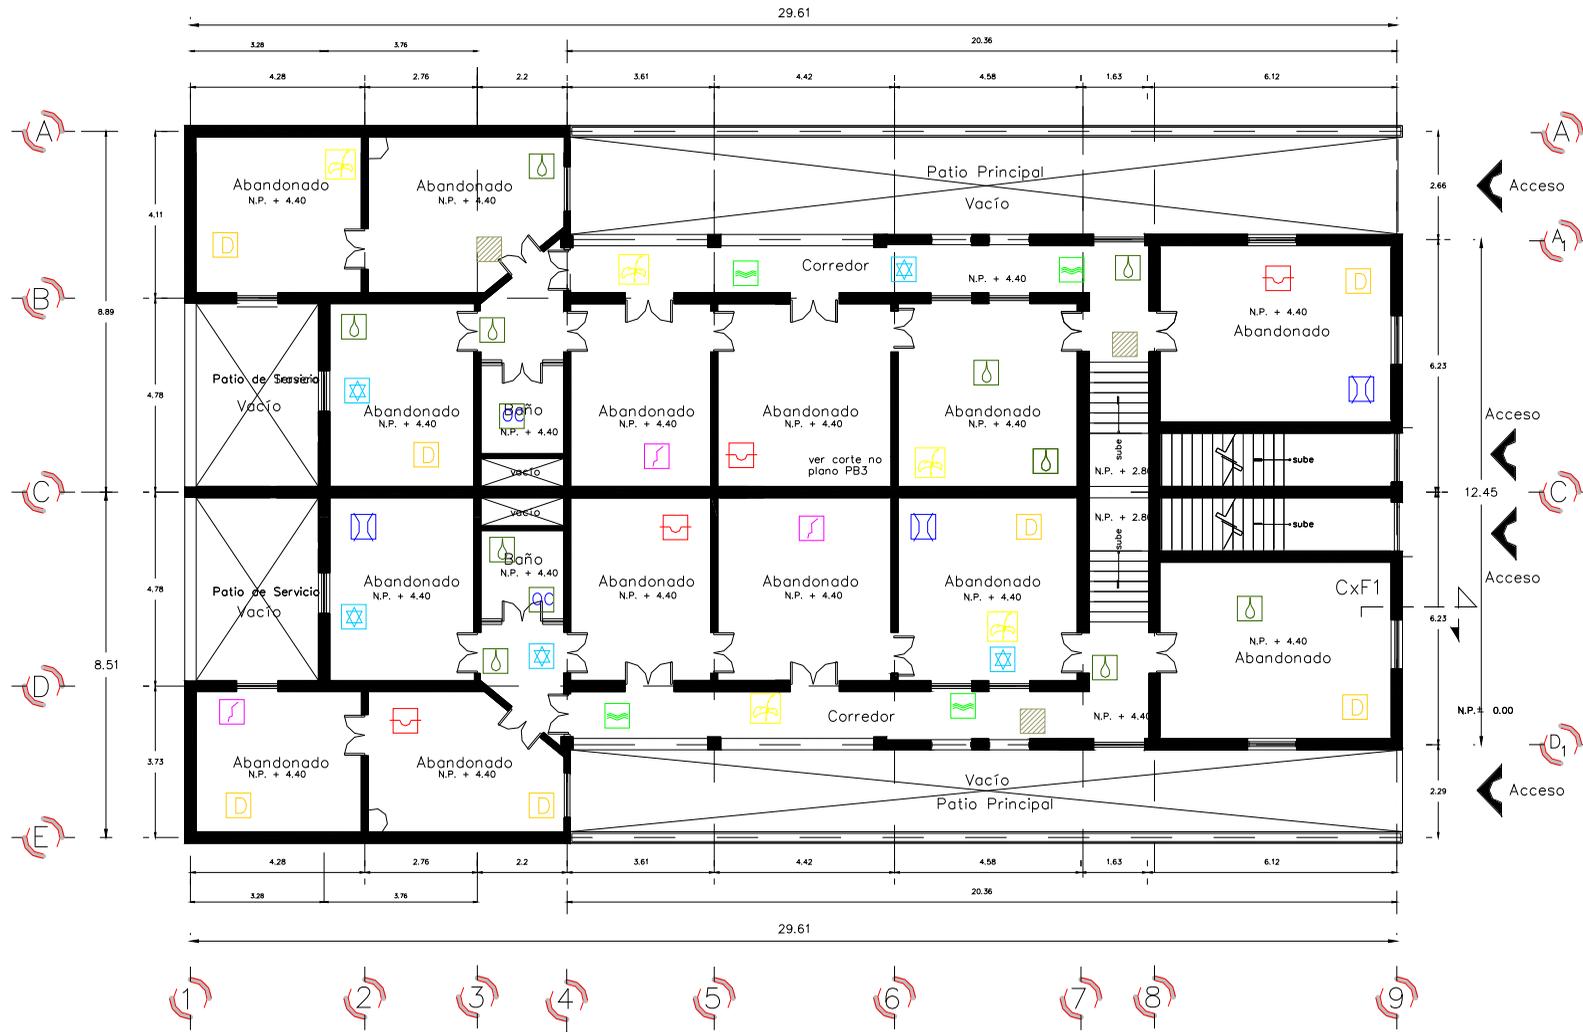
DTR2 Plano Estado Original/Planta alta/Deterioros

Plafón Muro Piso		
Humedad		
Erosión		
Suciedad		
Deformaciones		
Fisuras		
Grietas		
Desprendimiento		
Organismos		
Eflorescencias		
Oxidación y Corrosión
