UNIVERSIDAD NACIONAL AUTÓNOMA DE MÉXICO

FACULTAD DE ESTUDIOS SUPERIORES
ARAGON

"EDIFICIO DE LA ASOCIACIÓN DE EX ALUMNOS DE LA FACULTAD DE
ECONOMÍA, ASPECTOS ESTRUCTURALES"

T E S I S

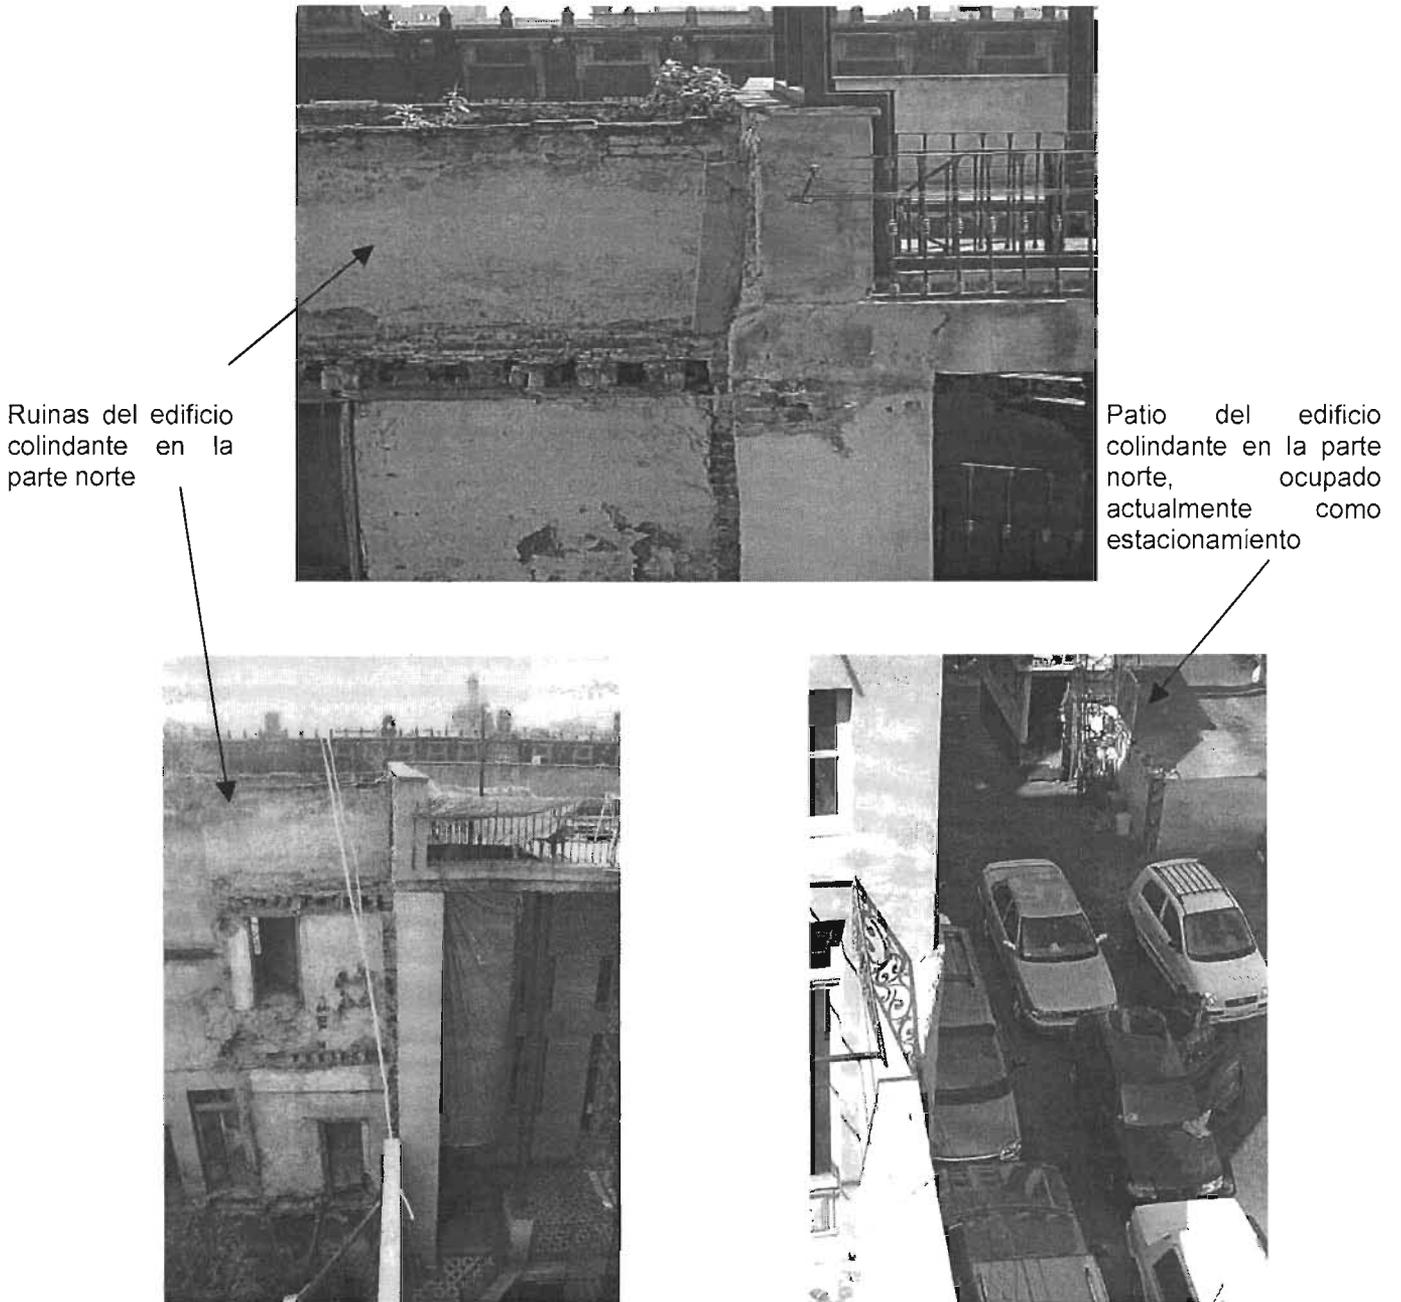
Por la calle de Palma Norte se derrumbó un edificio que marcaba el espacio central de la acera oriente, el cual al derrumbarse lastimó al edificio de Cuba 92, como se muestra en la figura 1.11.

Fig 1.11 En la parte norte del edificio, se aprecian algunas ruinas del edificio que se derrumbó en el sismo de 1985, así como el patio del mismo edificio que en la actualidad sirve como estacionamiento público.

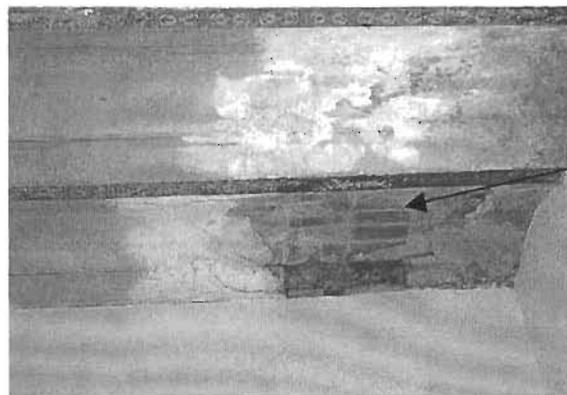
Desprendimiento de pintura decorativa por humedades

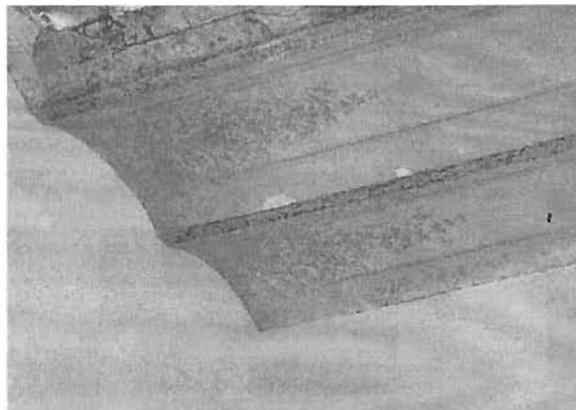
Fig 1.53 Deterioro de algunas ornamentaciones en las bóvedas por el tiempo

En el último proyecto de restauración de este inmueble se tiene planeado el reforzamiento de las mismas. En el anexo 1 se puede ver las propuestas para reforzar el sistema estructural de este nivel.

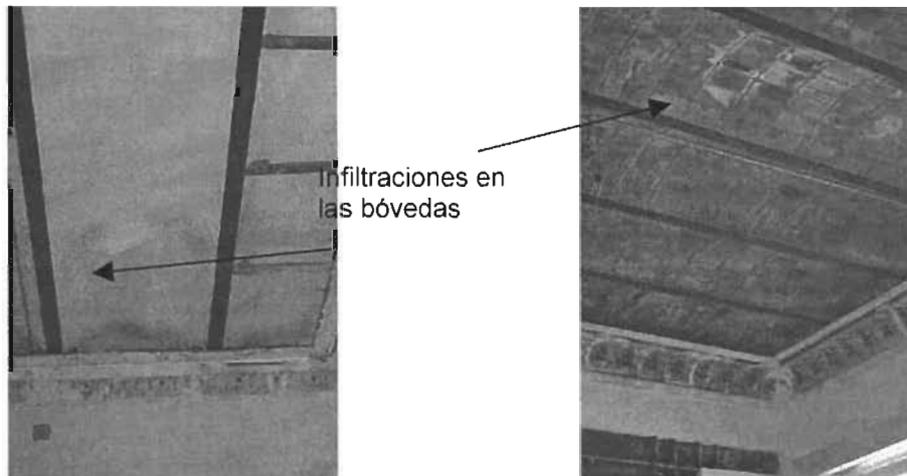
Fig 1.54 Humedad en las bóvedas catalanas

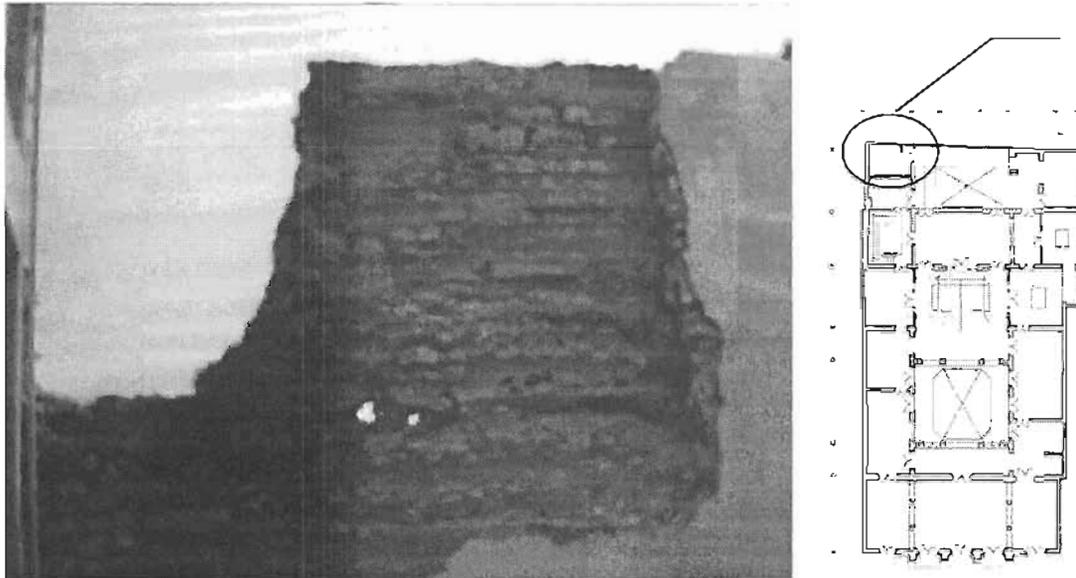
Fig 2.5 Desprendimiento de una parte del muro en la parte norte de la casa

Se restableció, el muro de la parte posterior del inmueble, que había sido dañado por el derrumbe del edificio vecino.

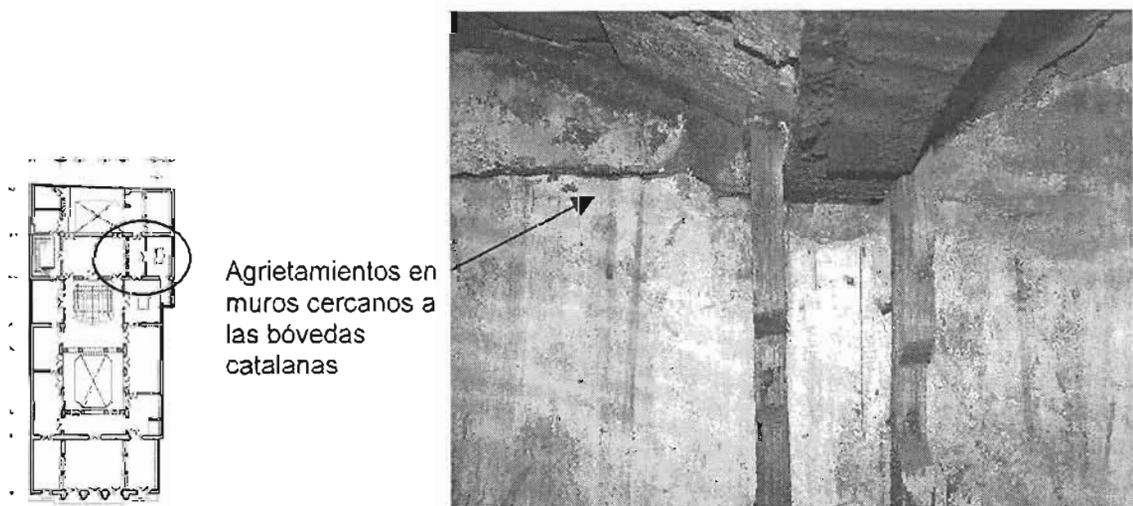
Siendo los más afectados el cubo de la escalera del primer nivel, los baños del segundo nivel, los que presentan mayores daños que van desde las cuarteaduras en muro de lado a lado hasta el desprendimiento de aplanados. En el primer nivel en la parte trasera, segundo patio, hay un pasillo pegado a la colindancia el cual fue perforado por una columna que se les desprendió en el derrumbe o en la demolición de los edificios traseros y cayó traspasando la bóveda del pasillo (figura 2.6).

Fig 2.6 Daños entre muros y entrepisos, primer nivel

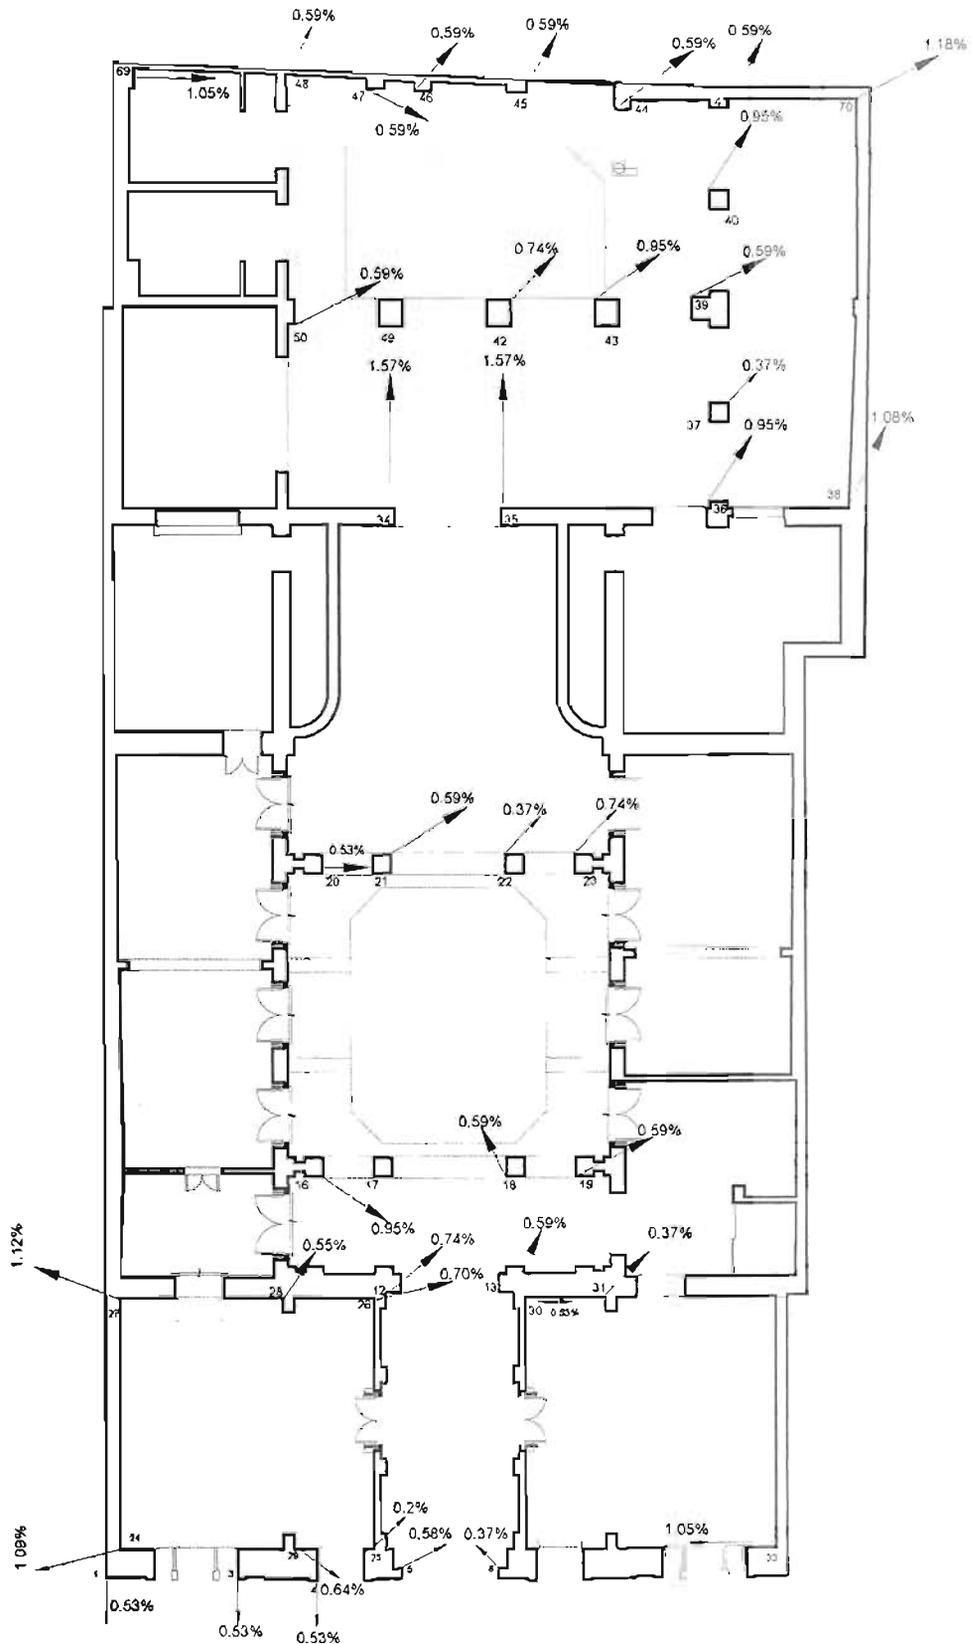
En la fachada, se presenta un desplomo en la esquina inferior sur, hacia el poniente con un valor de 1.60 %, mientras que en el resto de la fachada, el valor medido de los desplomos es de 0.53 %. En general en este nivel los desplomos medidos en los muros interiores, predominan hacia el norte, con magnitudes del desplomo del orden de 0.26% - 0.53%. el desplomo de mayor magnitud fue el que se presentó en la zona norte del edificio, específicamente donde comienza el patio posterior siendo de 1.57%. En las columnas los desplomos muestran una tendencia hacia el nore-orienté. Las cuales se observa en la figura 2.13.

Fig 2.13 Desplomes resultantes en la planta baja del inmueble

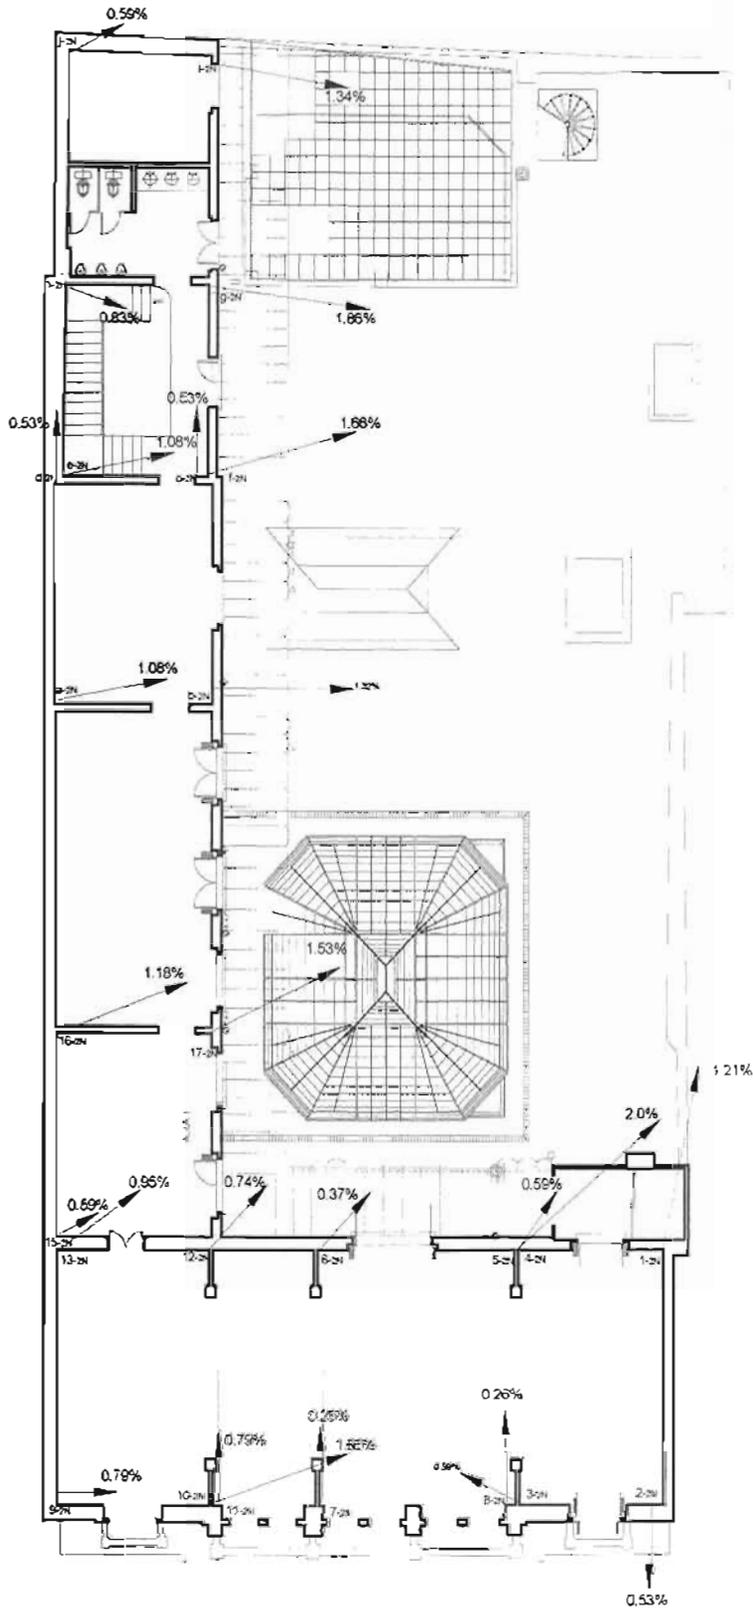
Fig 2.15 – Desplomes en planta del segundo nivel

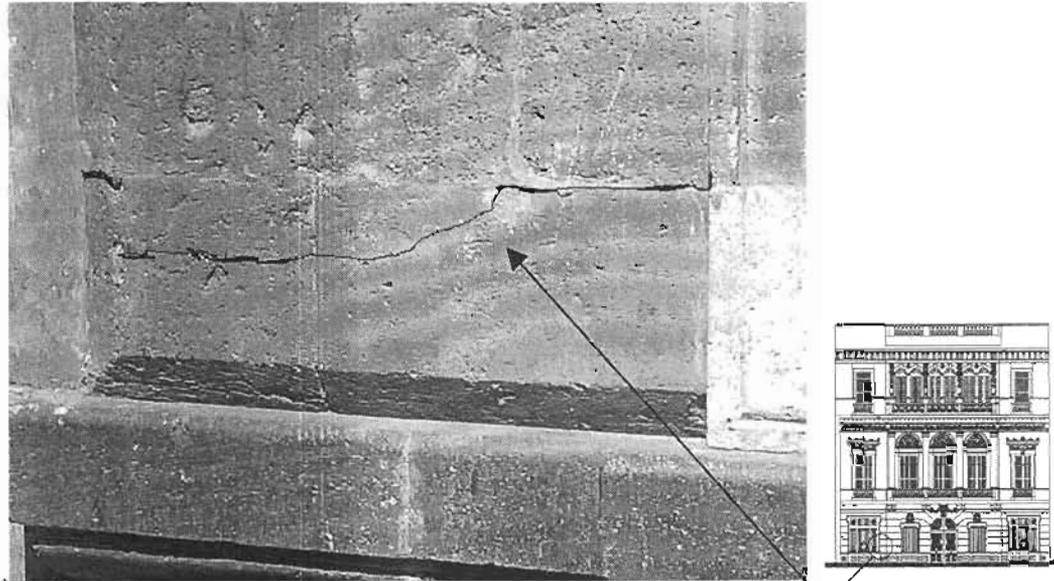
En el primer cuerpo se observaba la erosión que va adquiriendo la cantera, además de los elementos destructores como perforaciones hechas al colocar placas de información, logotipos, adhesiones (por pegamentos) de elementos publicitarios y las manchas por falta de mantenimiento (junteo de piedras, limpieza periódica, resanes de oquedades), esta erosión se aprecia con claridad en las jambas¹² de las ventanas. también presentan daños físicos realizados por vehículos de mudanza (figura 2.16 –

Fig 2.16 Daños que presenta la fachada por erosión

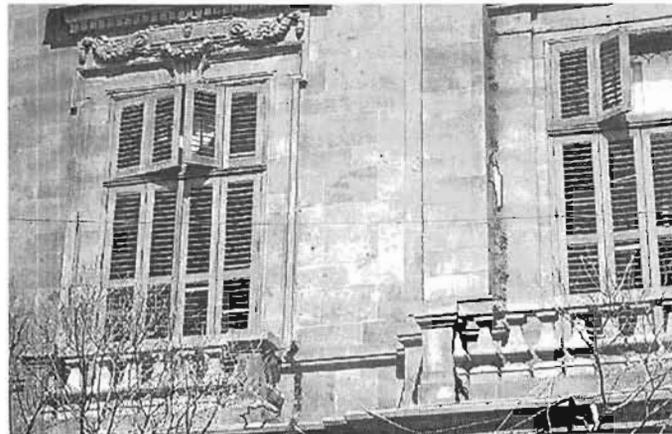
El segundo cuerpo, se puede decir que es el más dañado, la exfoliación¹³ de la cantera ha afectado las cornisas, balaustres, pasamanos, principalmente; también aquí se repite el descuido, falta de junteo de canteras, limpieza, cambio de piezas deterioradas (cornisas), goteros erosionados lo que coadyuva al escurrimiento del agua por la fachada (figura 2.18 – 2.20), en algunos plafones existe humedad, debido al afloramiento de salitre y el desprendimiento de la capa pictórica, así como el ensuciamiento de adornos y cornisas, en el pasillo de las columnas principales se encuentran unos adornos arriba del dintel que se han venido erosionando provocando el desprendimiento de algunas piezas ornamentales.

Fig 2.18 Anteriormente estos balcones presentaban algunos deterioros

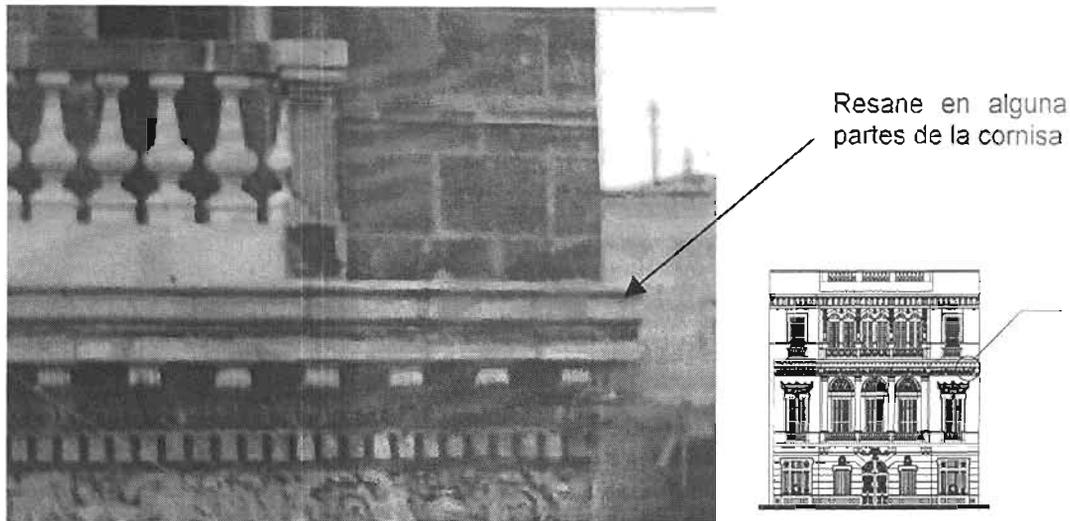
Fig2.20 Daños presentados en las cornisas

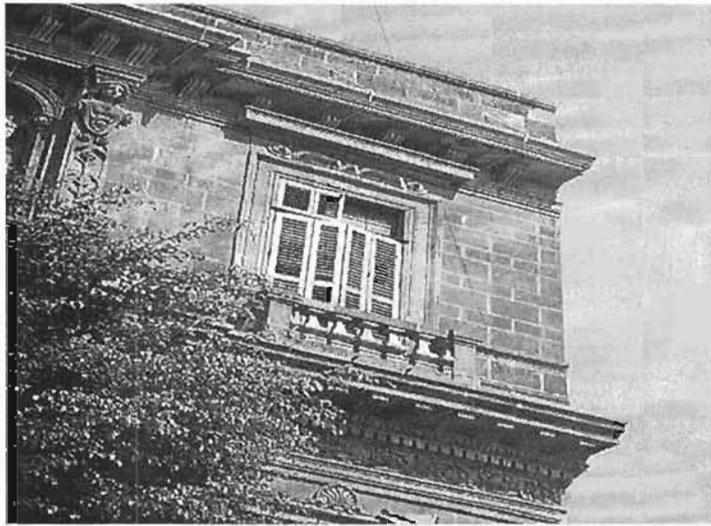
En este nivel hay menos daños, lo que representa mas cuidado es la exfoliación de la cornisa, la suciedad adherida a los frisos y las manchas provocadas por el escurrimiento de agua contaminada por desechos orgánicos, conjuntamente con las lluvias ácidas que hay en esta ciudad (figura 2.21 – 2.24).

Fig 2.21 Esquina oriente del tercer nivel

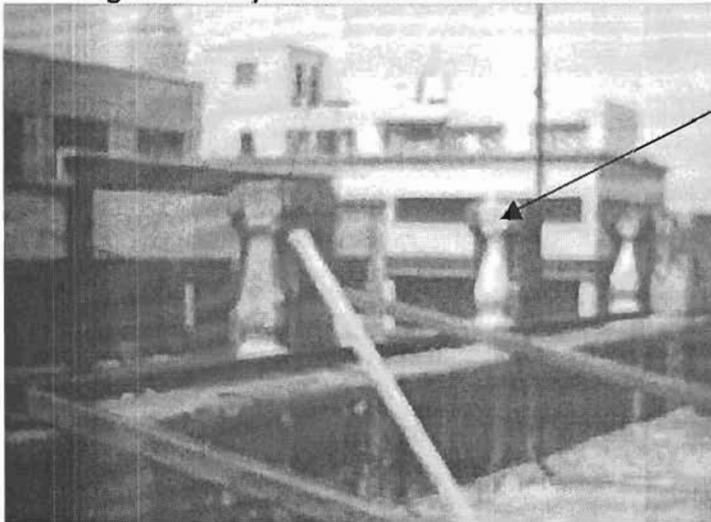
Pretil dañado en la parte de la fachada

Fig 2.22 Daños que se presentaban en la parte de la azotea en la fachada

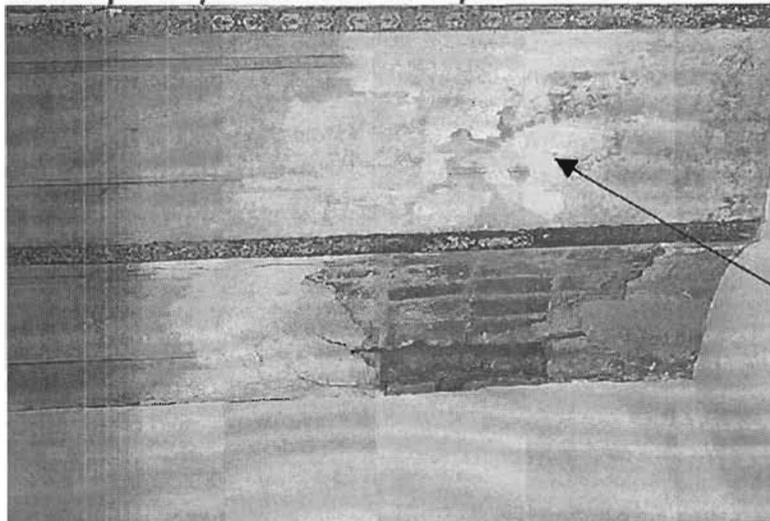
Desprendimiento de las pinturas ornamentales por humedad

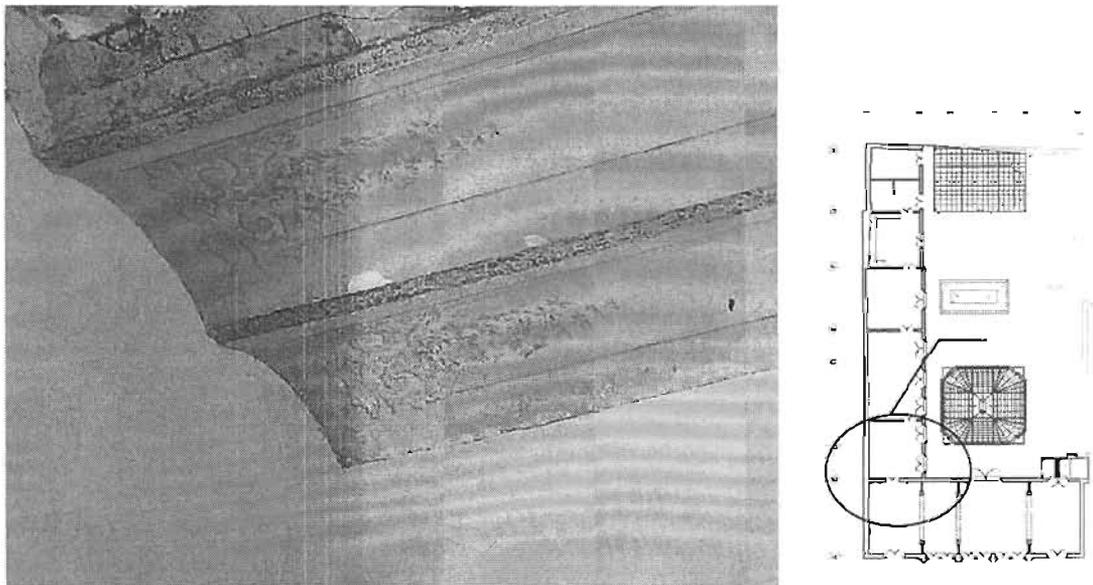
La azotea de este nivel también tiene bóvedas catalanas de diferentes características, las vigas de estas bóvedas se encuentran muy deterioradas en gran parte por la corrosión y por la oxidación que han sufrido.

Fig 2.24 Deterioro de algunas ornamentaciones en las bóvedas por el tiempo

En el último proyecto de restauración de este inmueble se tiene planeado el reforzamiento de las mismas (anexo 1)

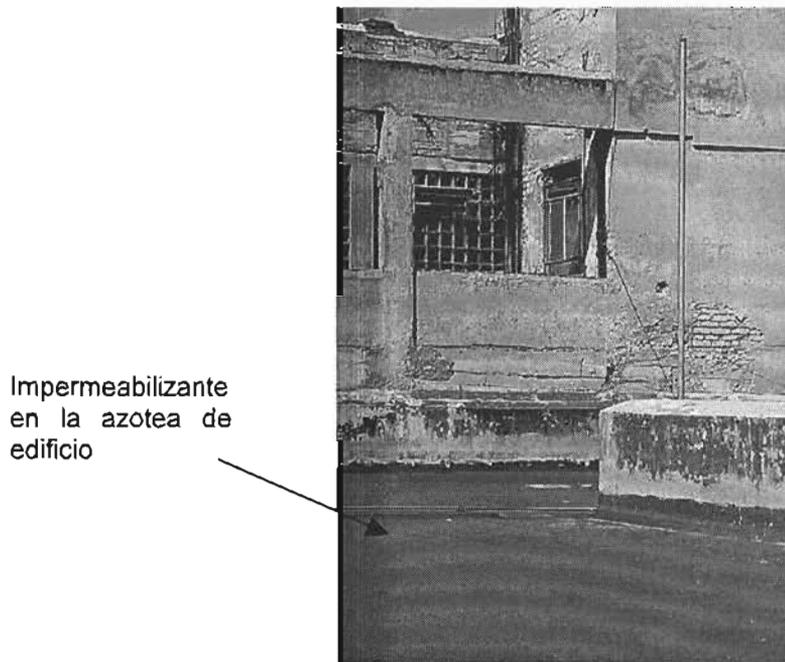
Se aplicó impermeabilizante a la parte de la azotea y terraza, debido a que por la falta de la misma se produjeron infiltraciones de agua y humedades, por lo que fue necesario hacer un cambio de enladrillado (figura 3.14).

Fig 3.14 Impermeabilizante en la azotea del edificio de cuba 92

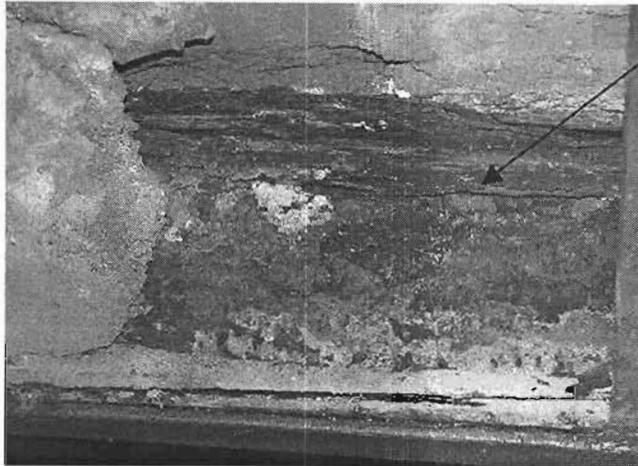
En el desmontaje de los cielos rasos se detectaron perfiles de acero con un estado avanzado de degradación a causa de la corrosión; dichos perfiles constituyen los elementos de soporte de las bóvedas catalanas. Se tomaron muestras del oxido que

Perfiles de acero con corrosión por filtración de humedad.

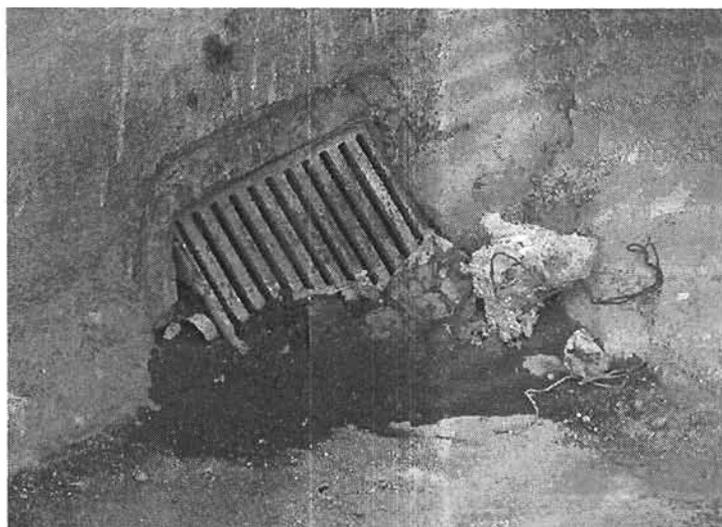
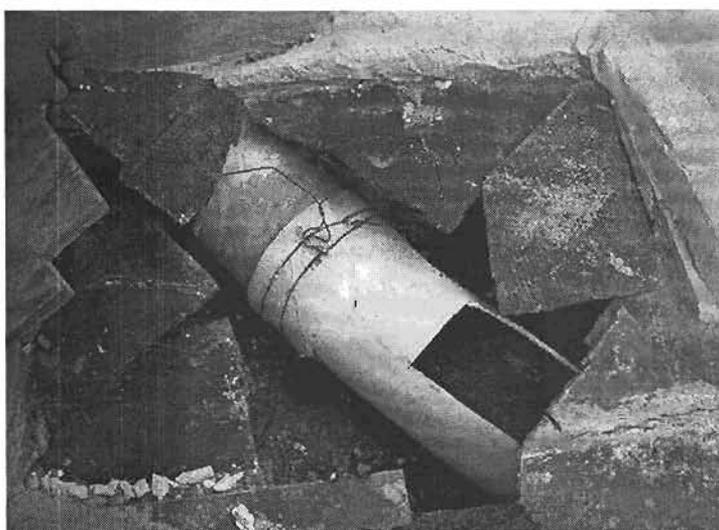
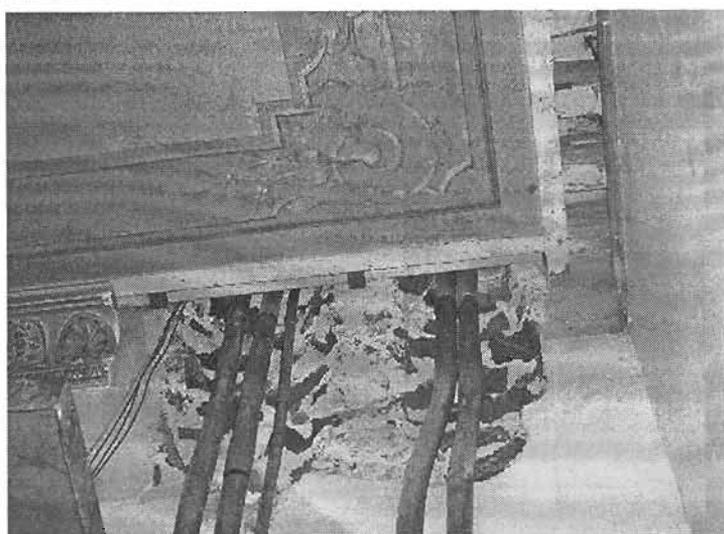
Además en la figura 3.30 se observan los daños que presentaban algunas instalaciones hidráulicas, sanitarias y la colocación del suministro de energía eléctrica en las aulas.

Fig 3.30 Algunos daños en las instalaciones sanitarias y colocación del nuevo suministro eléctrico

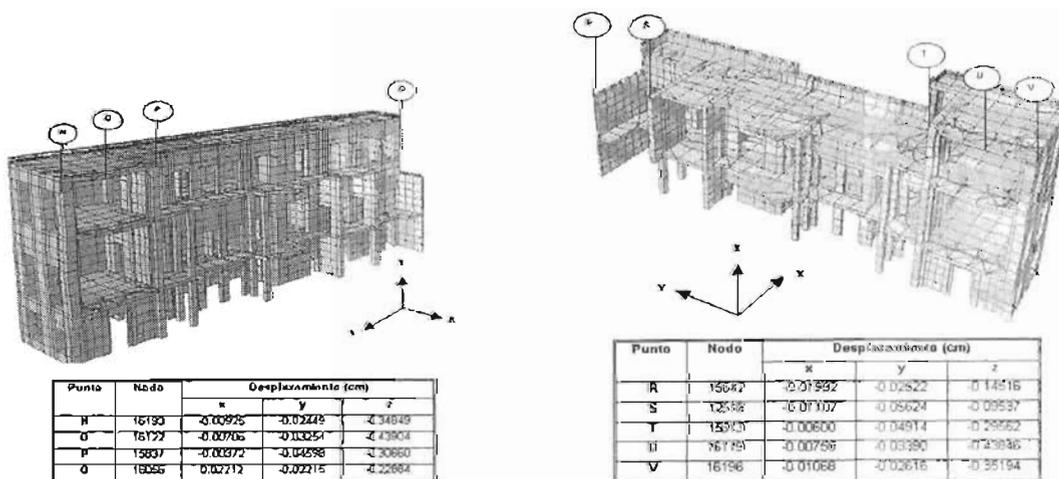
Además la figura 5.5 nos muestra dos cortes longitudinales donde observamos desplazamientos en la losa del edificio, los puntos N, O, P, Q, R, S, T, U Y V son los que mayor desplazamiento experimentan, estos valores en la dirección vertical no exceden de 0.50 cm y en la dirección horizontal no son mayores de 0.06 cm.

En general, la mayoría de las deformaciones son mínimas por consiguiente estas no han causado daños estructurales al edificio.
