**EL PASEO DE BUCARELI, UN HITO EN LA MORFOLOGÍA DE LA CIUDAD  
DE MÉXICO.**

**INTERVENCIÓN DEL INMUEBLE BUCARELI No. 73**

**T E S I S**

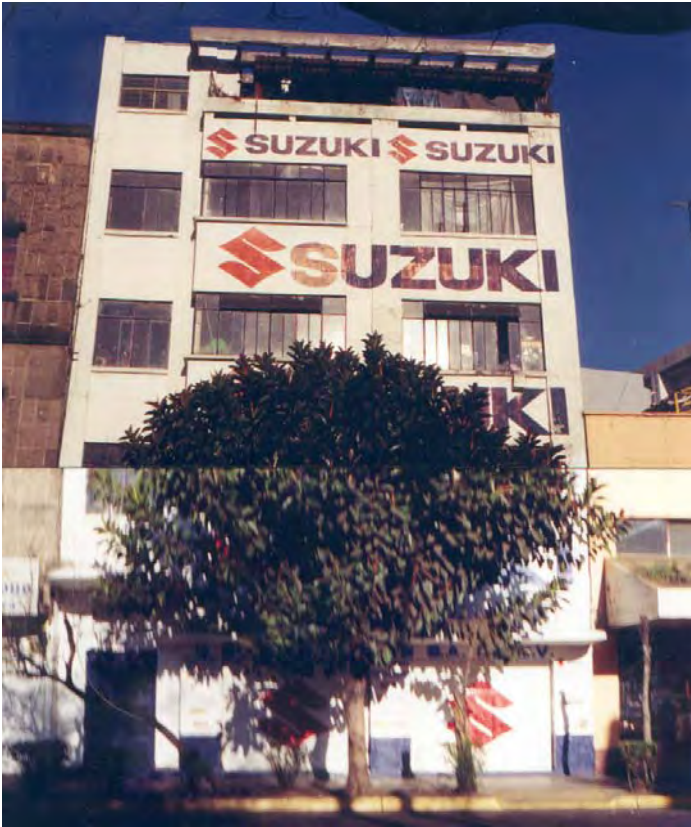
Inmueble ubicado en el No. 51

En este inmueble se pueden apreciar ciertos deterioros, donde la propaganda es excesiva y agresiva a la imagen.

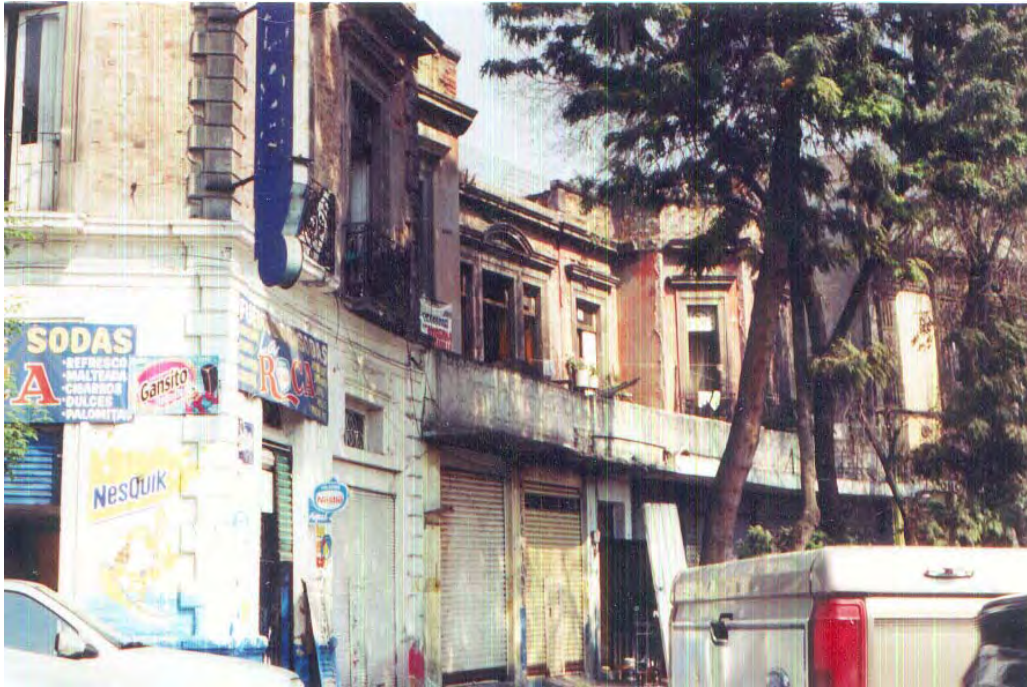
( Ver plano EA-01, #1☐◀, EA-03, #1☐◀ )

Lamentablemente con el paso del tiempo y debido a las transformaciones hechas durante el siglo XX, este inmueble ha perdido gran parte de su concepción original, además de la falta de mantenimiento, lo cual ha provocado graves deterioros causados principalmente por humedad, tanto en el interior como en el exterior.

Se puede observar el exceso de anuncios y letreros publicitarios, los cuales fueron colocados sobre los antepechos de las puertas y soportados mediante incrustaciones en algunos elementos de cantera, provocando serios daños a éstos.

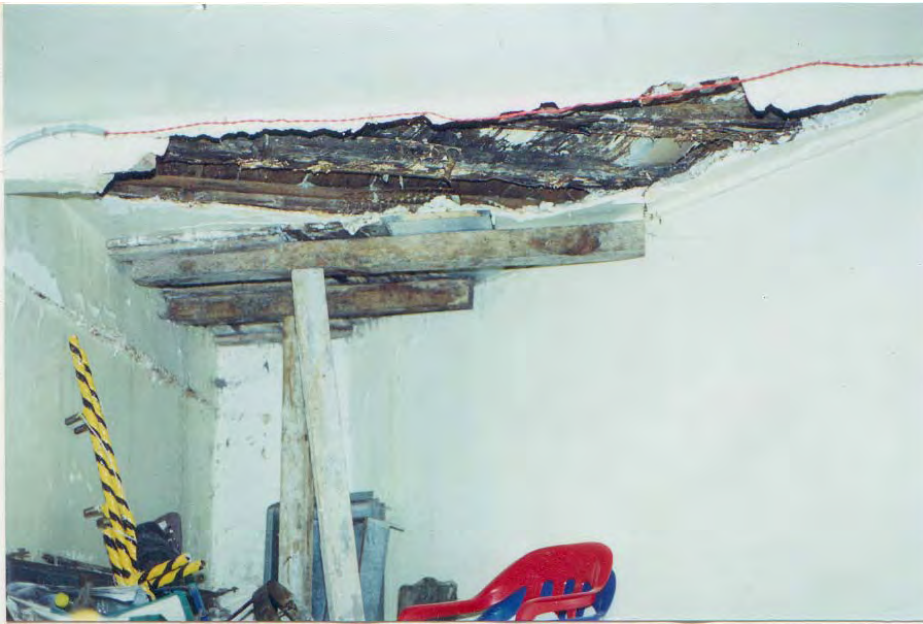
Vista de la techumbre en la planta intermedia, entre la planta baja y la planta alta.

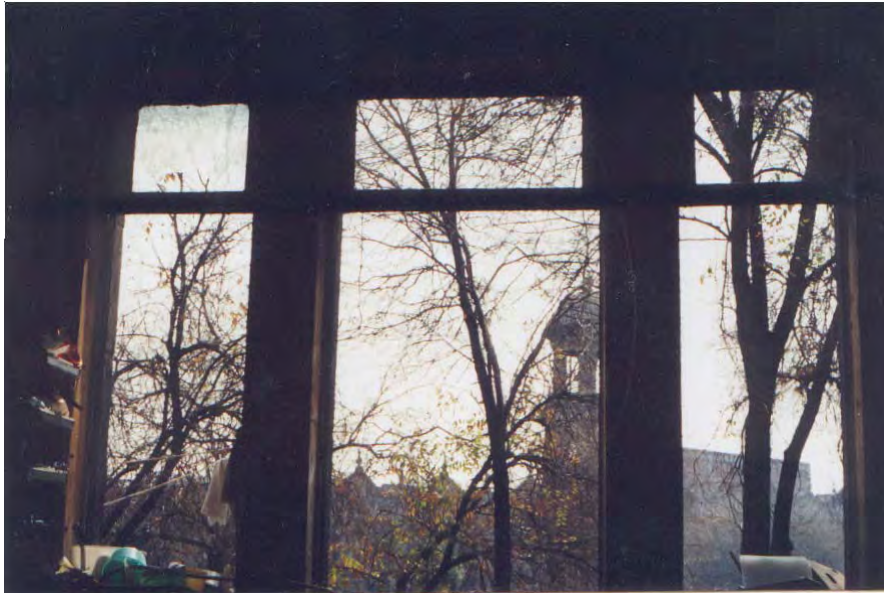
Vista interior de la parte frontal del vestíbulo.  
( Ver plano EA-03, #9☐◁ )

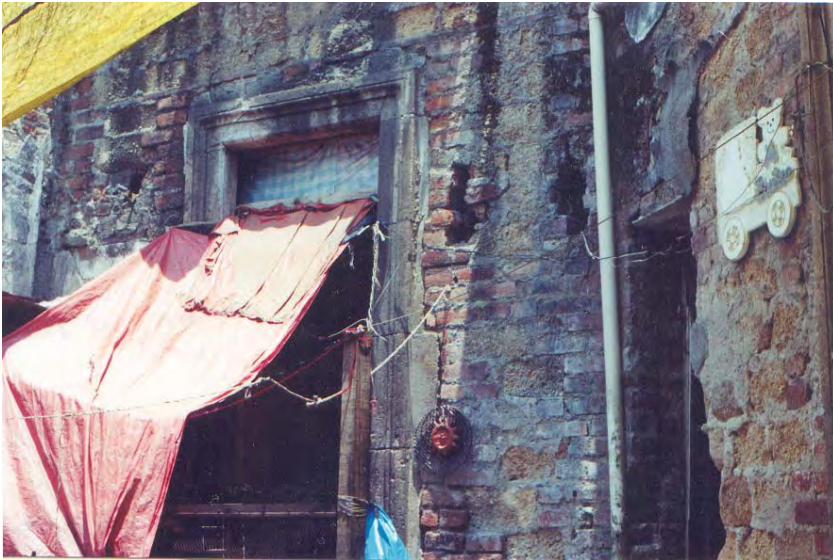
( Ver plano EA-03, #12 ↻ )

Estas viviendas son las que se encuentran en mayor grado de deterioro pues en algunas partes, la techumbre fue cambiada o simplemente tiene filtraciones, motivo por el cual ha generado en los muros la presencia de flora parásita como moho, además de la disgregación del material con que están hechos estos muros. Cabe hacer la aclaración que para esta zona de viviendas existe otro baño, en el cual, el muro fue mutilado, abriendo un vano para tener acceso a éste.

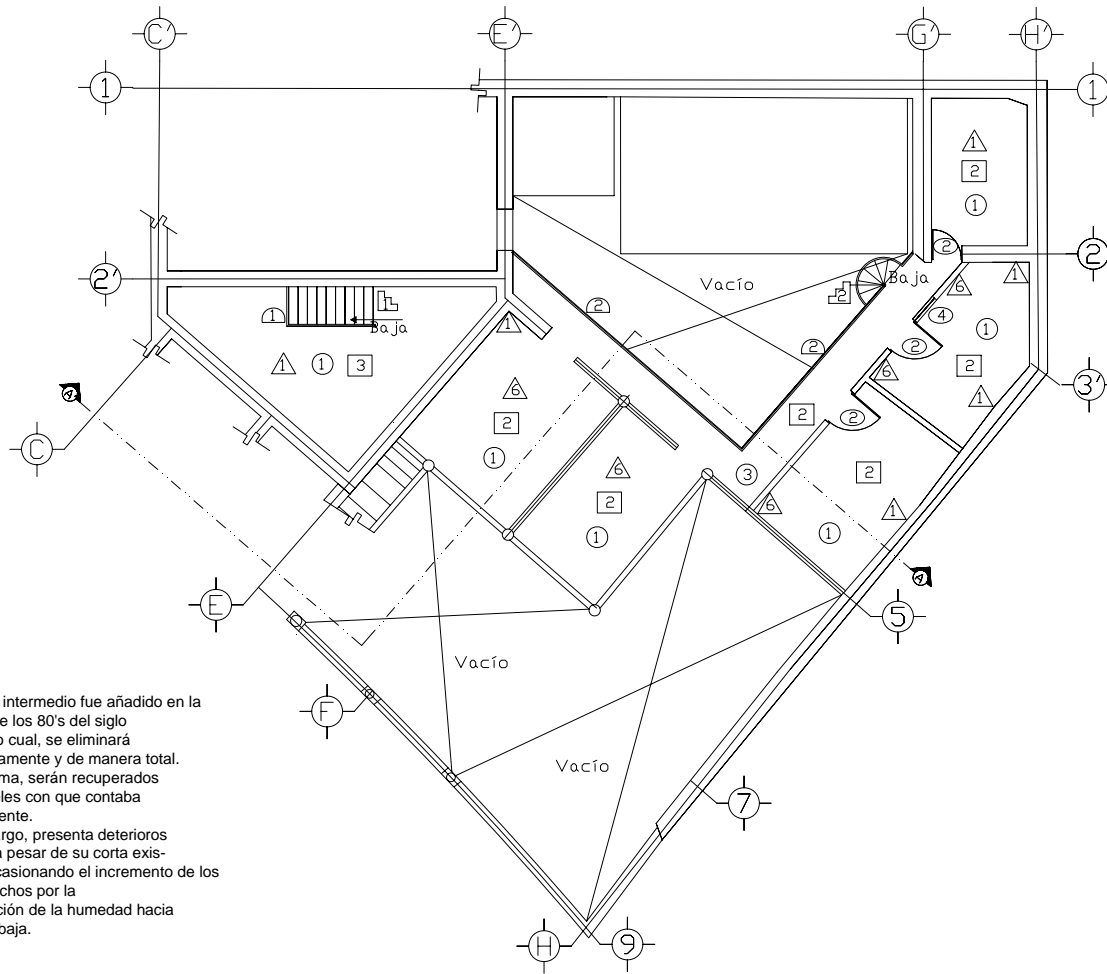
**NOTA:**  
 Este piso intermedio fue añadido en la década de los 80's del siglo XX, por lo cual, se eliminará cuidadosamente y de manera total. De tal forma, serán recuperados los 2 niveles con que contaba originalmente.  
 Sin embargo, presenta deterioros severos a pesar de su corta existencia, ocasionando el incremento de los daños hechos por la trasmisión de la humedad hacia la planta baja.
