UNIVERSIDAD NACIONAL AUTÓNOMA DE MÉXICO

Análisis Espacial de Estructuras Dañadas en la Delegación Cuauhtémoc por los Sismos de 1985

T E S I S

INGENIERO CIVIL

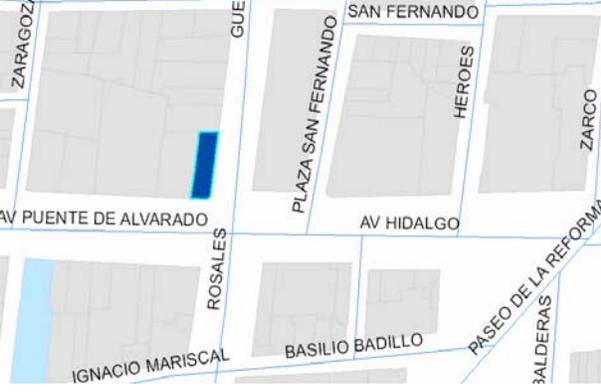
<p>El edificio de oficinas conocido como Ciba, en Guerrero #2 esquina con Puente de Alvarado, fue construido en 1950, tenía muros de colindancia de mampostería, el daño se clasificó como grave. Falló una columna de un piso intermedio y se destruyeron los muros de mampostería de ese nivel. El edificio parecía muy rígido pero se golpeó con su vecino. Los claros entre columnas eran de aproximadamente 4 m. Los muros de colindancia construidos por la ubicación en esquina provocaron torsiones y el golpeteo al que fue sometida la estructura, provocaron la falla.</p>
II-14

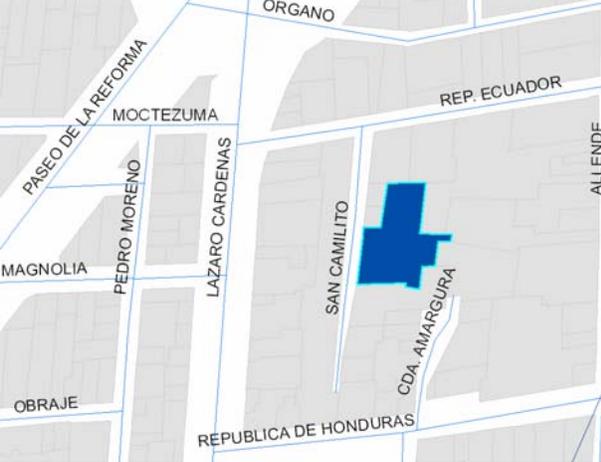
<p>Edificio de departamentos ubicado en el Callejón de San Camilito en la colonia Garibaldi. Constaba de tres cuerpos, de los cuales colapsaron los últimos niveles de los dos cuerpos laterales, en el cuerpo central los daños fueron en los pasillos conectores a los cuerpos laterales y en los acabados. Falló la conexión losa-columna, existía sobrecarga. El golpeteo entre los tres cuerpos que conformaban el edificio con las estructuras vecinas provocó el colapso. En resumen la falta de continuidad en la estructura, la sobrecarga, el golpeteo y el haber sido construida antes de 1957, fueron los factores de daño.</p>

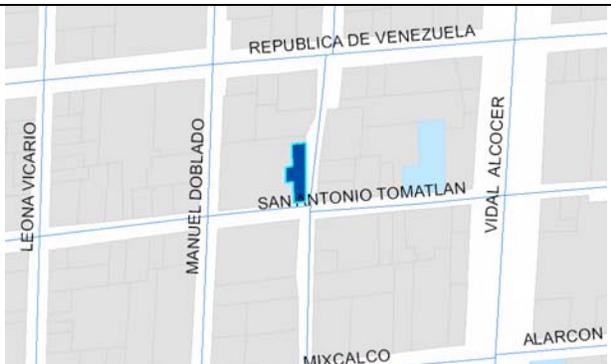
<p>El edificio para locales comerciales construidos aproximadamente en 1960 con columnas de concreto y losa reticular aligerada con casetones, sufrió el colapso total de la estructura. Al parecer la irregularidad en planta y la posibilidad de sobrecarga provocaron el colapso de la estructura.</p>
<p>III-14</p>

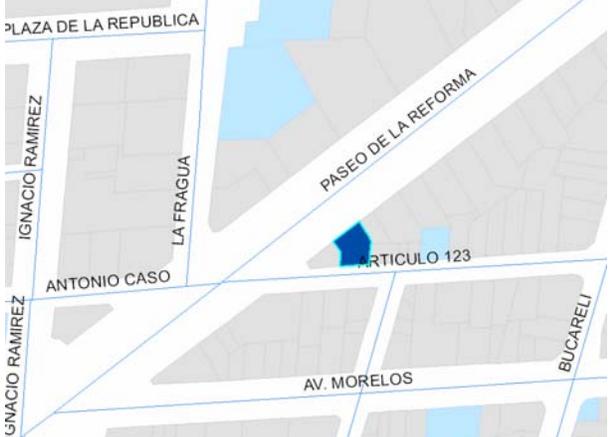
<p>La Cámara Nacional de Comercio de la ciudad de México se indica con la clave III-14, fue construida en 1976 con columnas de concreto y losa aligerada con casetones removibles. Tenía el factor conocido como columna corta en el cual las columnas pierden longitud efectiva con lo que la parte que de la columna que no está confinada toma los esfuerzos de cortante provocados por el sismo. Se presentaron agrietamientos por flexo-compresión y cortante en columnas de la fachada, así como daños en los muros, recubrimientos cancelería y vidrios.</p>
<p>III-22</p>

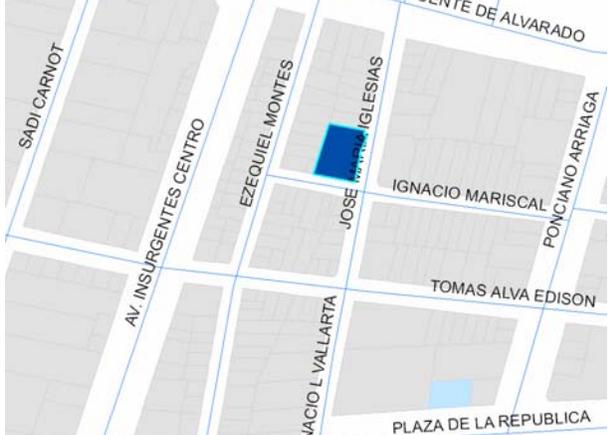
<p>El Hotel Principado ubicado en José María Iglesias No. 55 que sufrió colapso total, fue construido antes de 1957 a base de columnas de concreto y losa reticular aligerada con bloques huecos de concreto, la cimentación era un cajón de cimentación parcialmente compensado y pilotes de fricción. Contaba con dos cubos de luz que dividían en dos a la estructura, los cuales influyeron en la falla.</p>

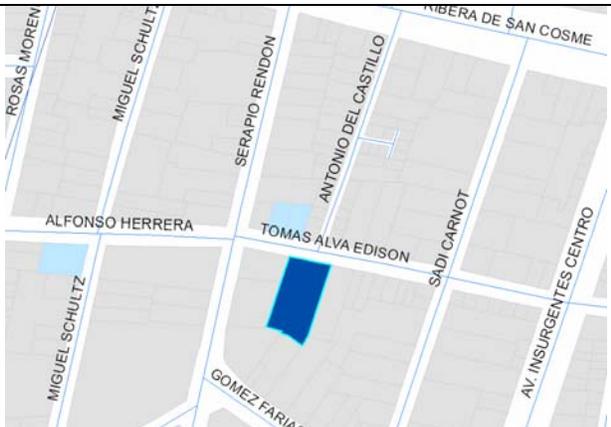
<p>III-28</p>

<p>La estructura con clave III-28 fue una oficina conocida como Reclusorios y Marina construida en 1970 con de columnas de concreto y losa plana aligerada con peralte de 35 cm, la cimentación era una losa corrida, la fachada era prefabricada. Se colapsó el cuarto entrepiso, sufrieron daños la fachada, los muros divisorios y la cancelería. Existió evidencia de fuertes choques con la estructura vecina, los cuales contribuyeron al colapso del entrepiso ya que éste coincidía con la altura de edificio vecino.</p>
<p>III-29</p>

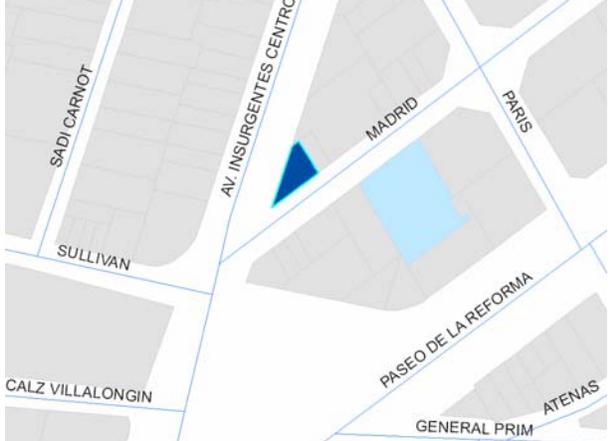
<p>El edificio pertenecía a la Aseguradora Mexicana, construido en 1940 ubicado en Madrid 58, su planta era irregular, con columnas de concreto y losa plana aligerada con casetones, su cimentación era a base de pilotes. Presentaba cambio brusco de las secciones de las columnas de rectangular a cuadrada. Se colapsaron los pisos superiores, posiblemente la resistencia de las columnas no era la adecuada.</p>

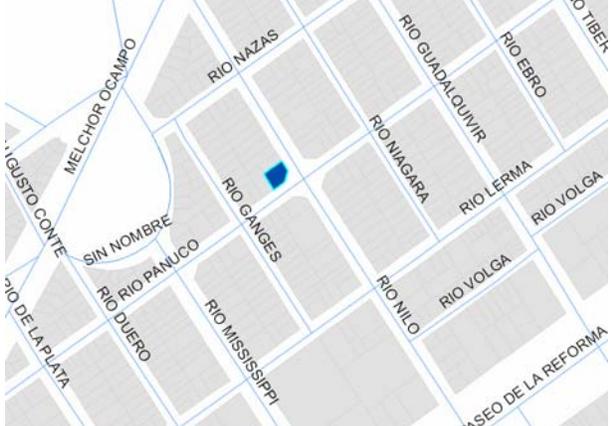
<p>La estructura III-55 fueron departamentos con planta irregular, construido en 1977, con columnas de concreto y losa plana se agrietaron algunas columnas, el daño se debió a los efectos de torsión provocado por la rigidez de los muros colindantes y la irregularidad.</p>

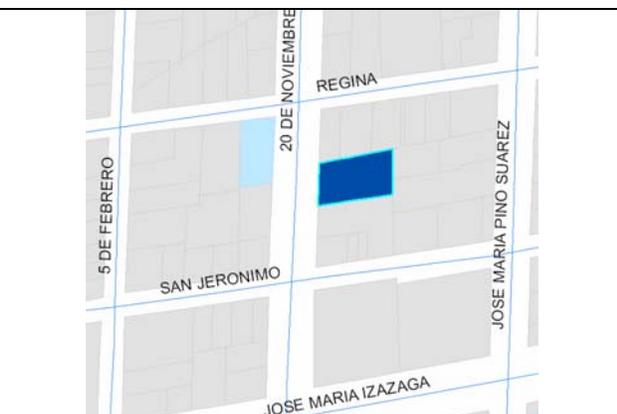
<p>La clave IV-07 corresponde a una fábrica de ocho pisos ubicada en la calle 20 de Noviembre casi esquina con Regina, construida en 1965, sistema estructural a base de columnas de concreto con losa reticular aligerada y cimentación de pilotes. Sufrió el colapso de los tres pisos superiores, las cargas en estos pisos era excesiva ya que el uso para el que fue diseñado era oficina, presentó daños producidos por golpeteo con estructuras aledañas.</p>
<p>V-21</p>

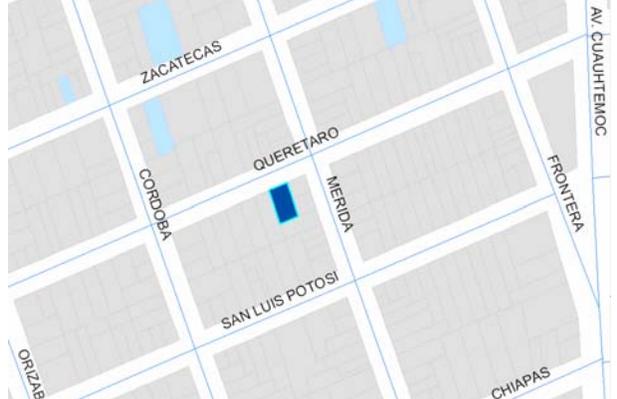
<p>Departamentos en Querétaro 173, construidos después de 1957 con planta regular rectangular, presentó el colapso total de la estructura por una posible falla en la conexión losa columna, al colapsarse daño la estructura vecina.</p>
<p>V-48</p>

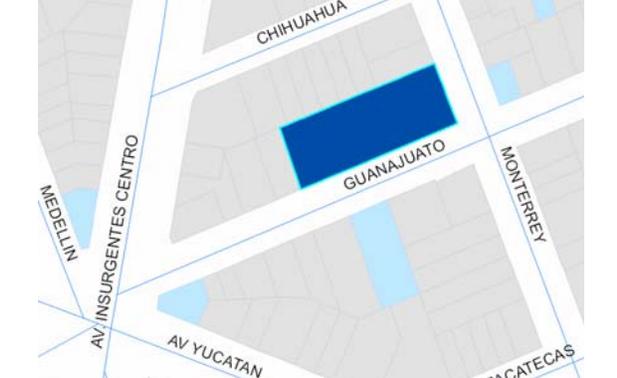
<p>La estructura con clave V-48 corresponde a la oficina gubernamental que ocupaba la Dirección General de Radio, Televisión y Cinematografía construida en 1960, presentó el colapso de los cuatro pisos superiores inducidos por el golpeteo del edificio colindante.</p>

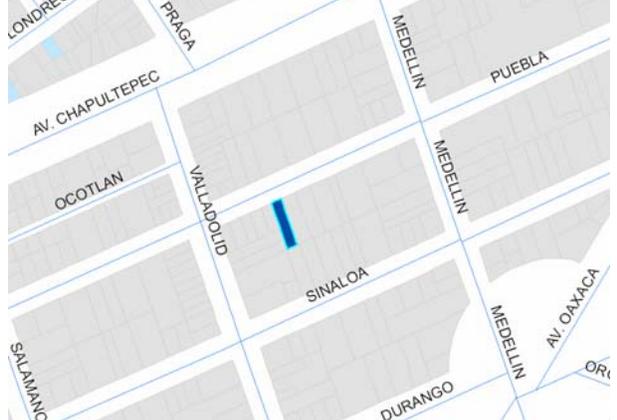
<p>La estructura V-59 era de oficinas, en la calle de Puebla #260 entre Medellín y Salamanca. Construida en 1981 con planta rectangular irregular de 40x8 m construida con columnas de concreto y losa reticular de un solo claro en la dirección corta. Sufrió daños graves y pandeo en las columnas del segundo y tercer piso provocado por efectos de flexibilidad en la planta y esbeltez excesiva, con daños en acabados y vidrios.</p>

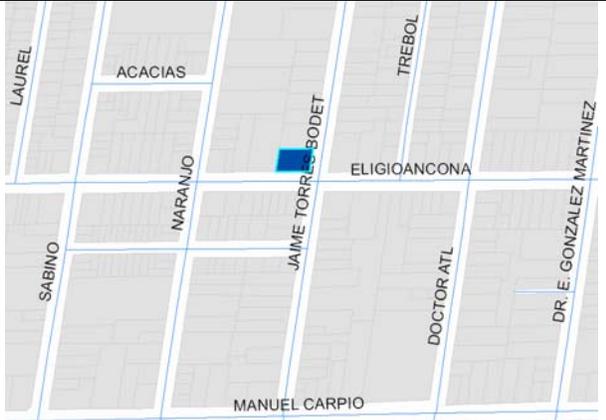
<p>Estructura ubicada en Eligio Ancona 65, con uso vivienda, construida en 1960, posiblemente con cimentación superficial. Sufrió el colapso total comenzando la falla en las columnas, presentaba daño previo, el agrietamiento de las trabes desde 1979.</p>
III-42

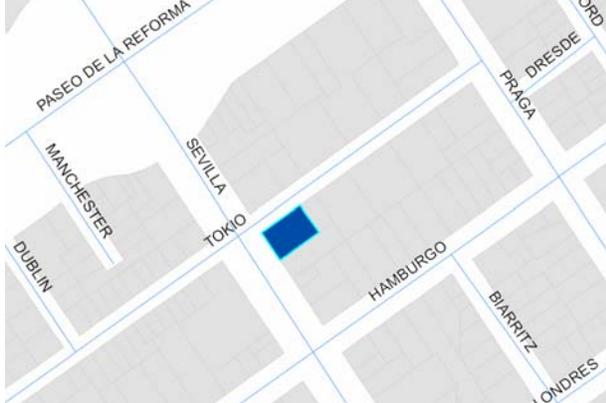
<p>Edificio de Bancomer construido después de 1957, con cimentación a base de zapatas, muros de colindancia ligados a la estructura, presentó agrietamientos por cortante y carga axial en las columnas de esquina así como caída de aplanados, vidrios y grietas en muros divisorios. La presencia de muros de colindancia rigidizaron los marcos con lo que se produjeron torsiones importantes que originaron el daño.</p>
IV-15

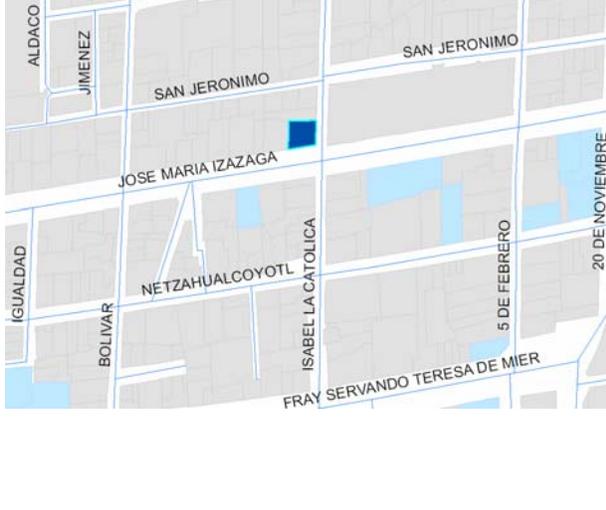
<p>Fábrica de ropa ubicada en José María Izazaga esquina con Isabel la Católica, al lado del metro del mismo nombre, edificio era conocido como Súper Bodega y distribuidora de mayoreo, construido en 1973, de planta regular con muros de mampostería en las colindancias, losa reticular aligerada con peralte de 40 cm. Presentó el colapso de los tres pisos superiores iniciado probablemente con la falla por cortante de la columna de la esquina donde los efectos por torsión fueron mayores. Existía una reducción brusca de las dimensiones de las columnas con la altura, seguramente se presentó sobrecarga por el almacenamiento de tela y ropa.</p>

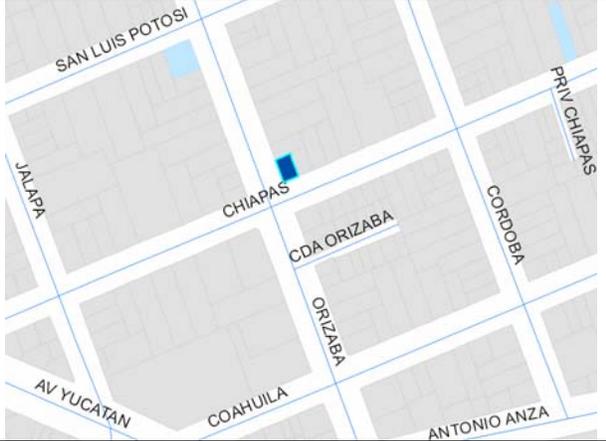
<p>Estructura de uso departamentos y fábrica en Chiapas 142, construida entre 1957 y 1973, presentó daños graves.</p>
<p>V-18</p>

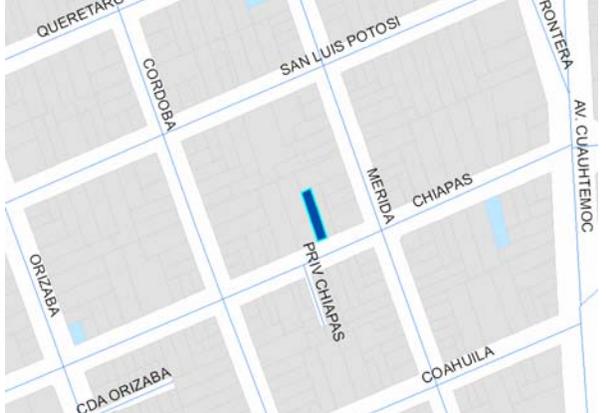
<p>El edificio correspondía a la Dirección General de Aeropuertos construida en 1976 con planta irregular, se colapsaron los pisos superiores ocasionando daños a la casa contigua, presentaba cambio de rigidez en los niveles.</p>
<p>V-30A</p>

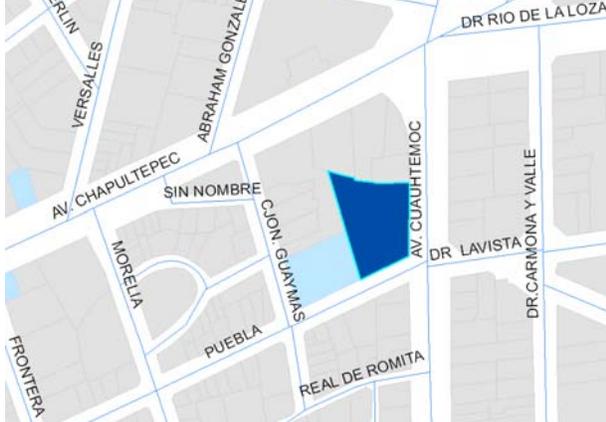
<p>Edificio conocido como Televiteatros ubicado en la esquina de Puebla y Cuauhtémoc, construido después de 1976 con columnas de concreto, losa reticular y losa del techo soportada por armadura de acero, presentando irregulares en elevación, Sufrió el colapso total, se observaron fallas por punzonamiento debidas a la sobrecarga y fallas por columna corta.</p>

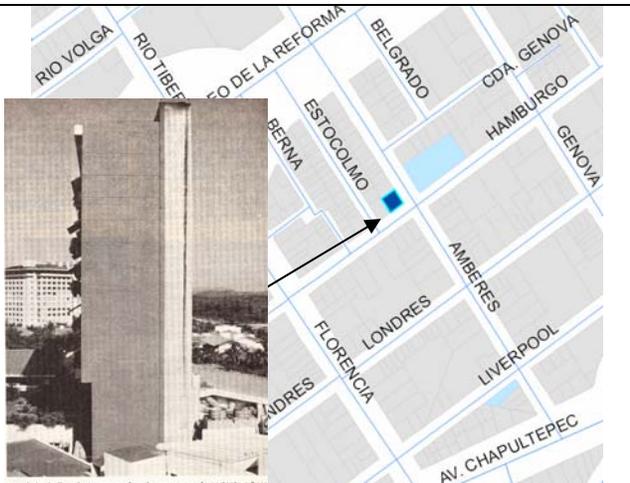
<p>Esta clave representa al Hotel Presidente ubicado en Hamburgo esquina con Amberes en la Colonia Roma, construido en 1960 de 12 pisos con columnas de concreto y losa plana aligerada, con un muro de concreto y algunos de mampostería, cimentado en pilotes. Sufrió la falla del muro de concreto por una junta fría también presentó agrietamientos en muros divisorios y algunas columnas. La torsión provocada por el muro de concreto como elemento rígido fue la causa de los daños.</p>
<p>IV-08</p>

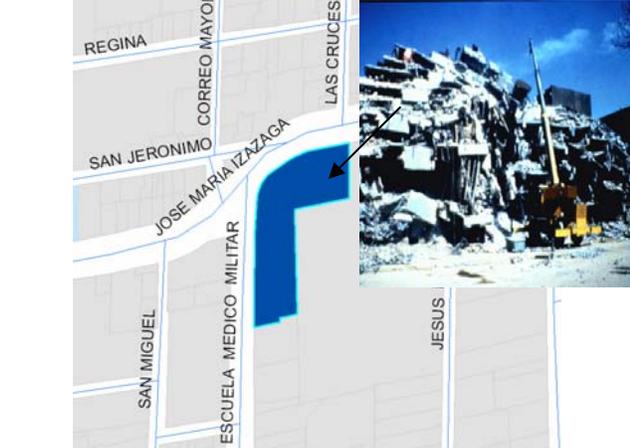
<p>Estructura IV-08 que es el Hospital Juárez, construido en 1965 ubicado en San Pablo 13 esquina con Escuela Médico Militar, con 12 pisos construidos de marcos de concreto en las dos direcciones, cimentación a base de pilotes, sufrió el colapso total debido a la falla de las columnas y algunas conexiones.</p>
<p>IV-22 IV-23 IV-24 IV-25</p>

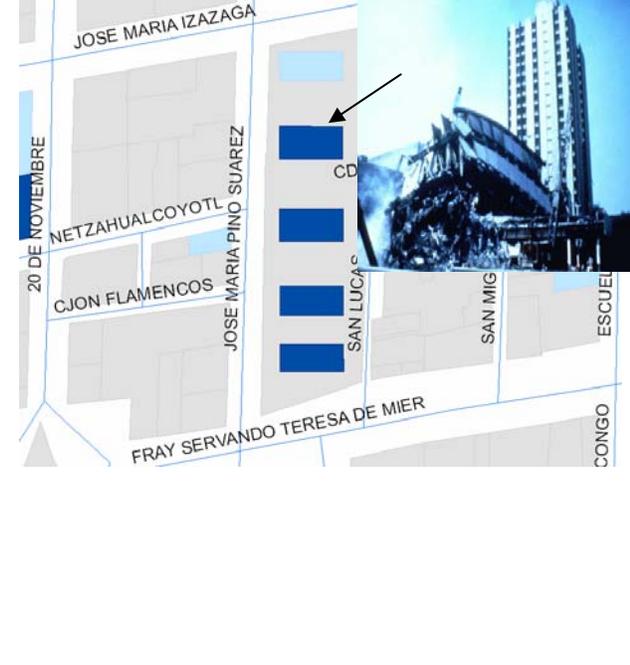
<p>Este conjunto de estructuras corresponde al conocido Conjunto Pino Suárez uno con 14 pisos y los otros tres de 21 pisos, construidas en 1970 como oficinas, fueron las estructuras más altas que resultaron dañadas. Construidas con marcos de acero, columnas sección cajón y traveses de alma abierta soportando losa de concreto con contraventeos en K ubicados asimétricamente, cimentación compensada sobre la estación Pino Suárez del Metro. Al edificio de 14 pisos le cayó encima uno de los otros edificios. La falla de otro inicio en el cuarto piso, presentando una falla de pandeo local de las placas que formaban la sección cajón, pandeo en algunas traveses de alma abierta y pandeo del contraventeo, Los otros dos edificios presentaron desplome de casi 1.5 m y deformaciones por evidente torsión. Una torre giró 3/4 sobre su eje, todas las torres mostraban un inicio de giro.</p>

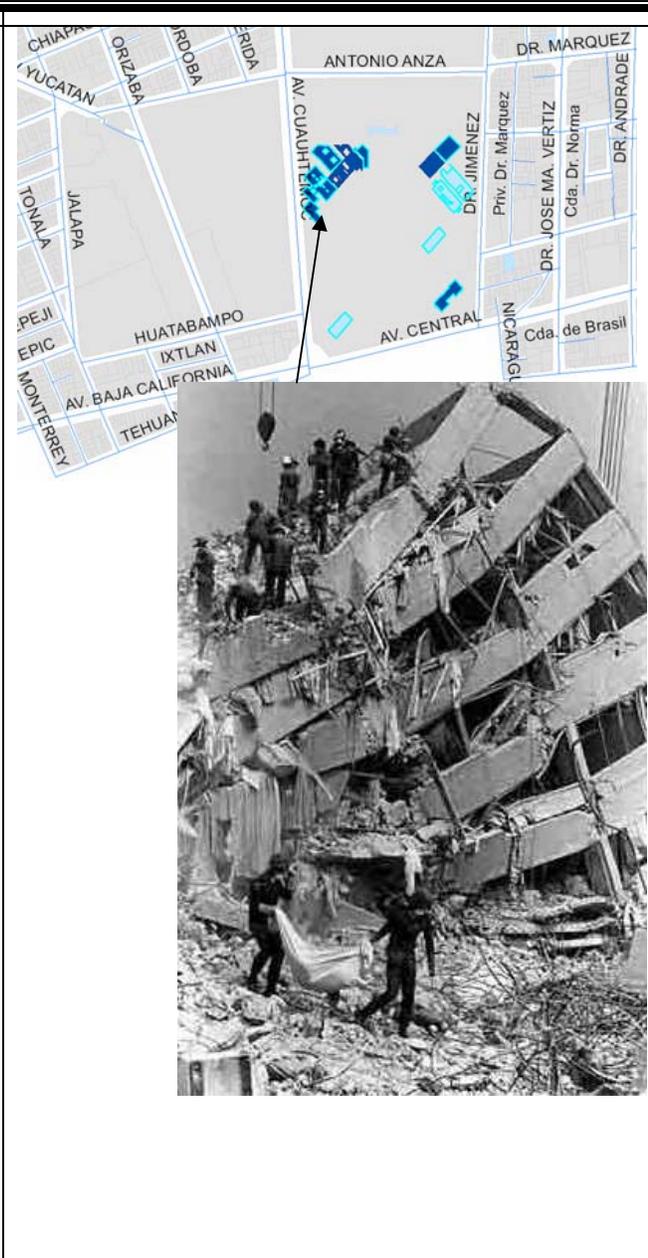
<p>VI-01 Fue el Hospital General del centro Médico, construido antes del 57, eran cuatro cuerpos regulares de ocho pisos construidos con marcos de concreto. Tuvo daño grave, se colapsaron traveses, se fracturaron las juntas viga columna y grietas en las traveses a 45°, se desprendieron acabados y se dañaron las cancelerías. El daño fue provocado por el choque de los cuerpos que conformaban el edificio.</p> <p>VI-03 Era la Sección de Cardiología del Centro Médico, construido antes de 1957, eran dos cuerpos de ocho pisos con sótano a base de marcos de concreto, la cimentación era compensada. Falló un apéndice, hubo grietas importantes en las traveses provocadas por falla de flexión y cortante, así como grietas en las conexiones viga columna, se impactaron las juntas constructivas, se dañaron cancelerías y aplanados.</p> <p>VI-05 Era la Subdirección General Médica construida antes de 1957 con ocho niveles con marcos de concreto, con planta rectangular irregular de 20x80m. Se colapsaron cuatro columnas en el cuarto piso y hubo grietas importantes en las traveses. La falla se debió posiblemente a la sobrecarga y al mal comportamiento de la cimentación que ocasionó el desplome de la estructura.</p> <p>VI-07 Era el Área de Oncología construida antes de 1957 de ocho pisos con marcos de concreto, planta rectangular irregular de 14x50m, con marcos de concreto de columnas de sección circular de 80 cm de diámetro y cimentación posible de pilotes de punta. Colapsaron algunas traveses y columnas, se dañaron aplanados y cancelería.</p>
